踏切対策の推進について

踏切の現状

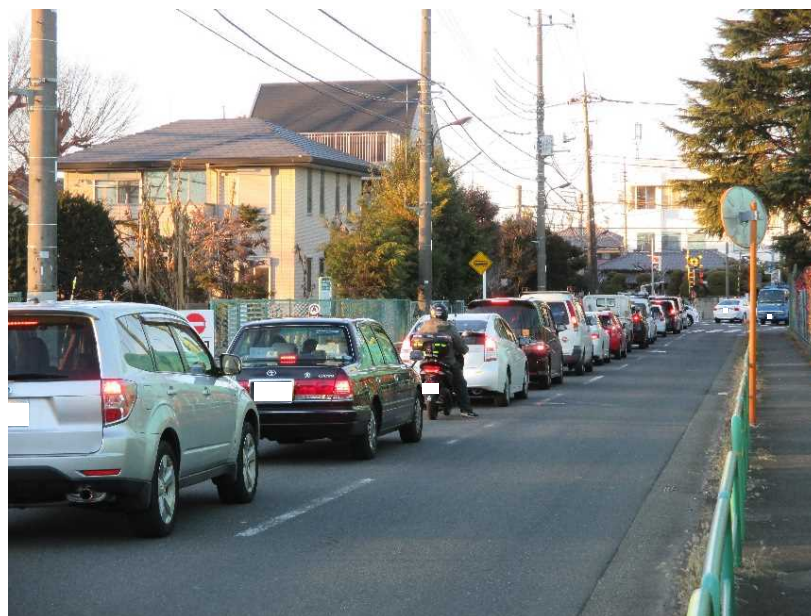
かみいぐさ
東京都練馬区 上井草第2号踏切
(開かずの踏切、自動車ボトルネック、歩行者ボトルネック)
(西武鉄道／新宿線)の遮断による渋滞状況

(H29年度撮影)

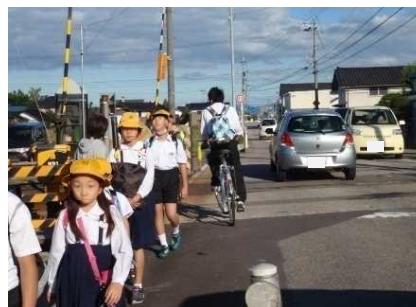
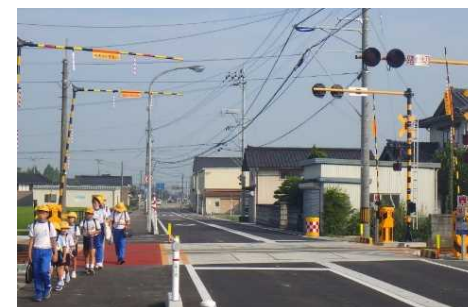
第5東野尻踏切(富山県砺波市)

- 該当基準: 通学路要対策
- 改良方法: 構造改良(歩道設置)

対策前

対策後

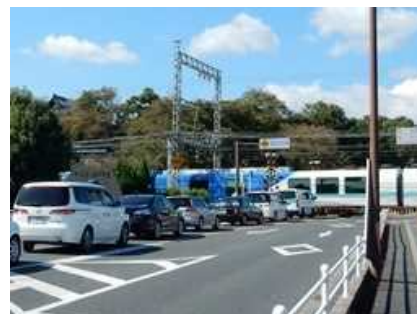
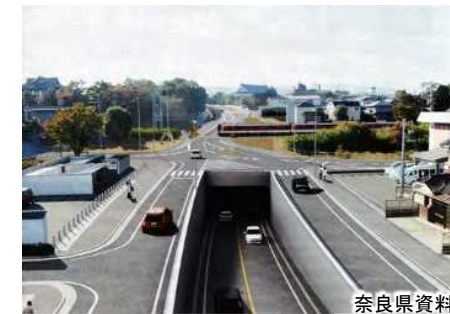
九条第9号踏切(奈良県大和郡山市)

- 該当基準: 自動車ボトルネック
- 改良方法: 単独立体交差

対策前

完成イメージ

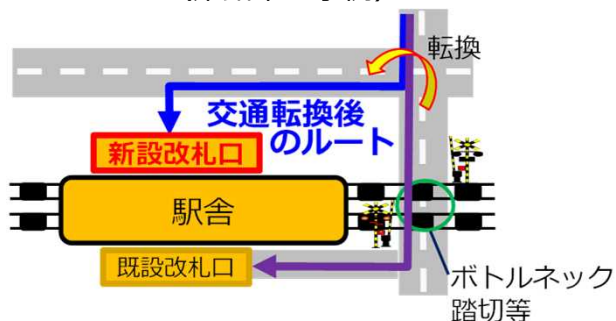
<①改札口の追加> (姫路市の事例)

改札口を追加することにより、交通転換を図り、踏切道の交通量を減少

①改札口の追加 [飾磨踏切・飾磨東踏切(兵庫県姫路市)]

- 山陽電鉄飾磨駅は日利用者が8,000人を超え、本線と網干線が乗り入れるターミナル駅であるが、改札口が南側にしかないため、駅へアクセスするためには、駅北側から踏切道を渡る必要があり通行に支障
- 駅近くの踏切で沿道の立地状況等から、当該踏切道自体の立体化が困難であったが、改札口の追加により、駅北側から踏切道を渡らずアクセスすることが可能となり、踏切道の横断者が減少する予定(令和4年度予定)

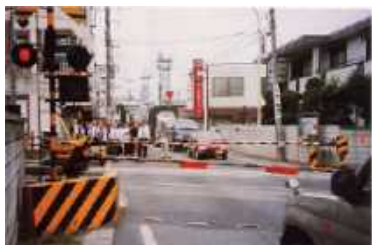
④保安設備の整備

遮断機・警報機

大型遮断機
十二段型遮断装置

オーバーハン
グ型警報装置

踏切支障報知装置

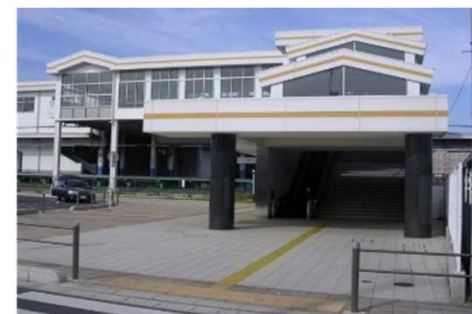
自由通路

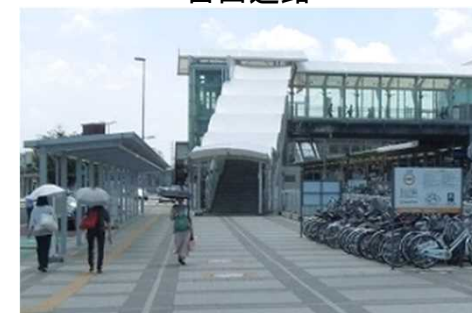
駅前広場の自転車駐輪場

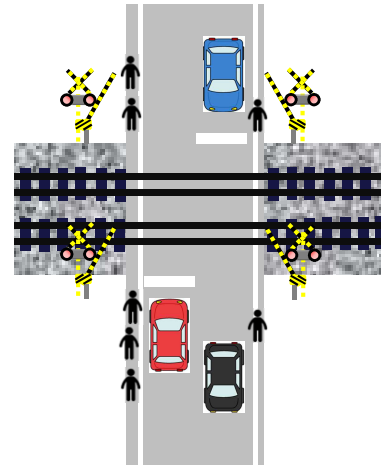
<対策前>

歩行者等の
滞留スペースがない
