社会資本整備審議会 道路分科会
第46回国土幹線道路部会
説明資料

首都高速道路株式会社

1.1 首都高の構造物の状況（供用後の経過年数）

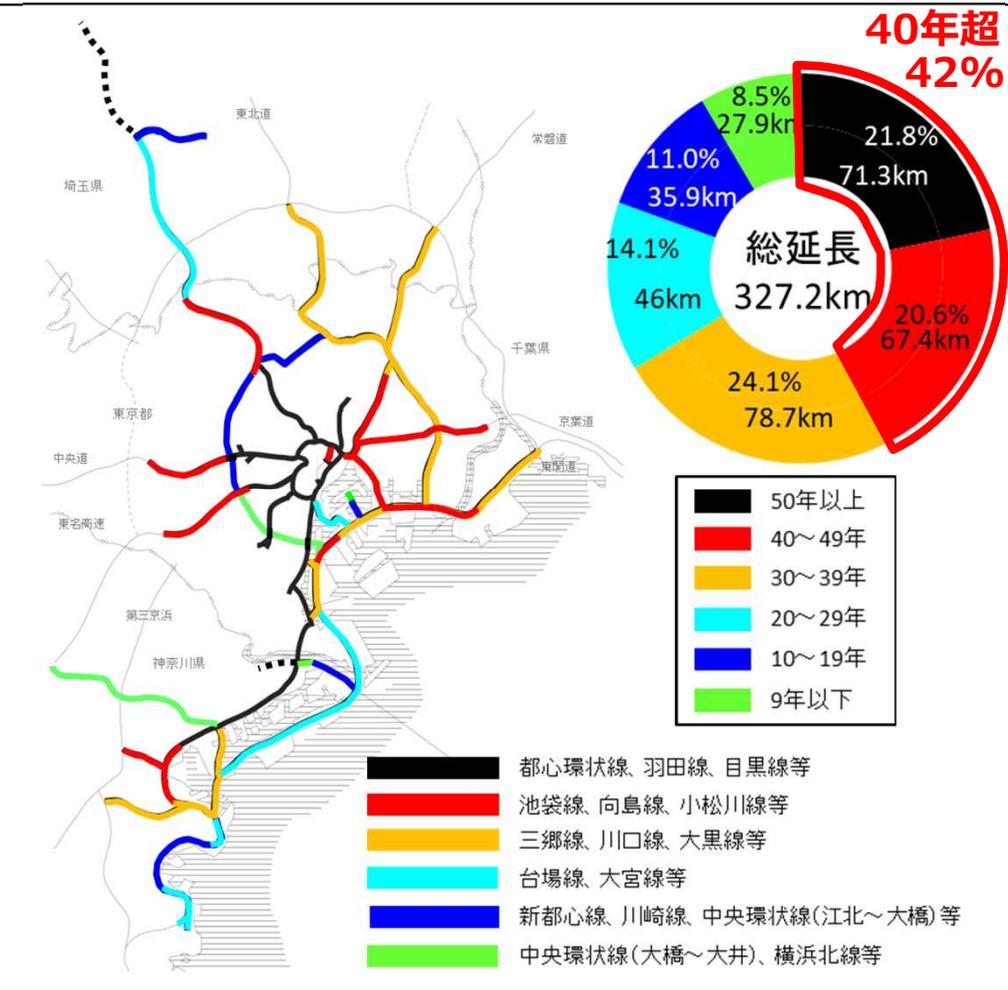
■ 開通からの経過年数比率(2020年4月時点)

- 総延長約327.2kmのうち、経過年数が40年を超える路線が約4割（2020年4月時点）。
- 10年後には約6割、20年後には約8割まで増大。
- きめ細やかな維持管理が必要な高架橋やトンネルなどの構造物の比率が約95%。

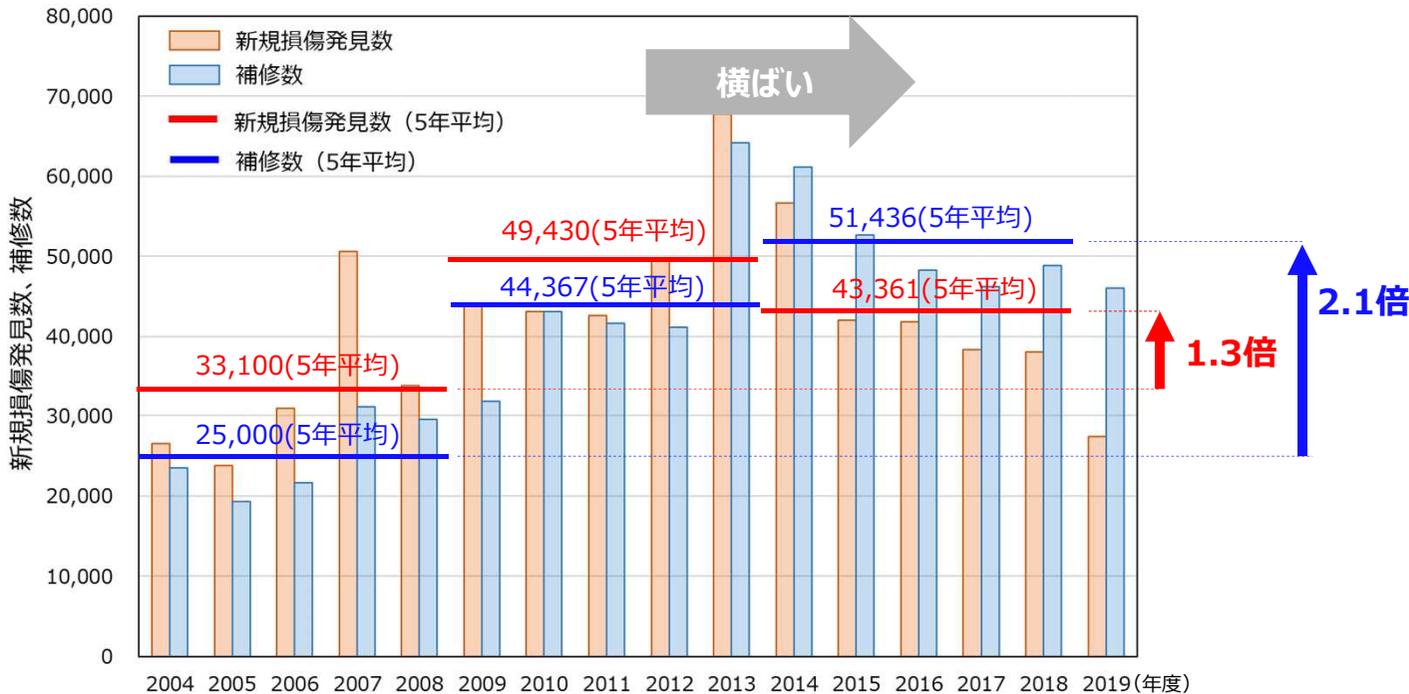
■ 新規損傷発見数・補修数の推移

- 大規模更新・修繕開始（道路法改正）後の5年間（2014～2018年度）では、10年前と比較すると、損傷発見数は1.3倍、補修実施数は2.1倍。5年前と比較しても横ばいの状況。
- 重大損傷数は、5年前と比較すると、橋梁が1.1倍、トンネルが1.6倍と増加割合が大きい。特に橋梁においては、クラックが約1.7倍、トンネルにおいては継手部からの漏水が約3倍と顕著。

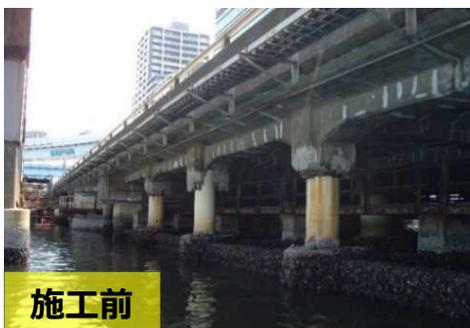
迂回路を設置し、首都高の交通影響に配慮しながら施工中

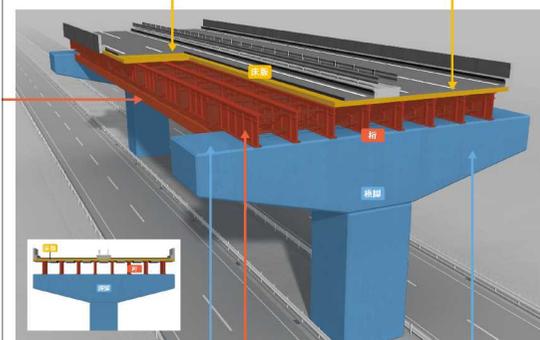
桁を破断するような損傷
発生のある可能性がある部位
を事前に補強

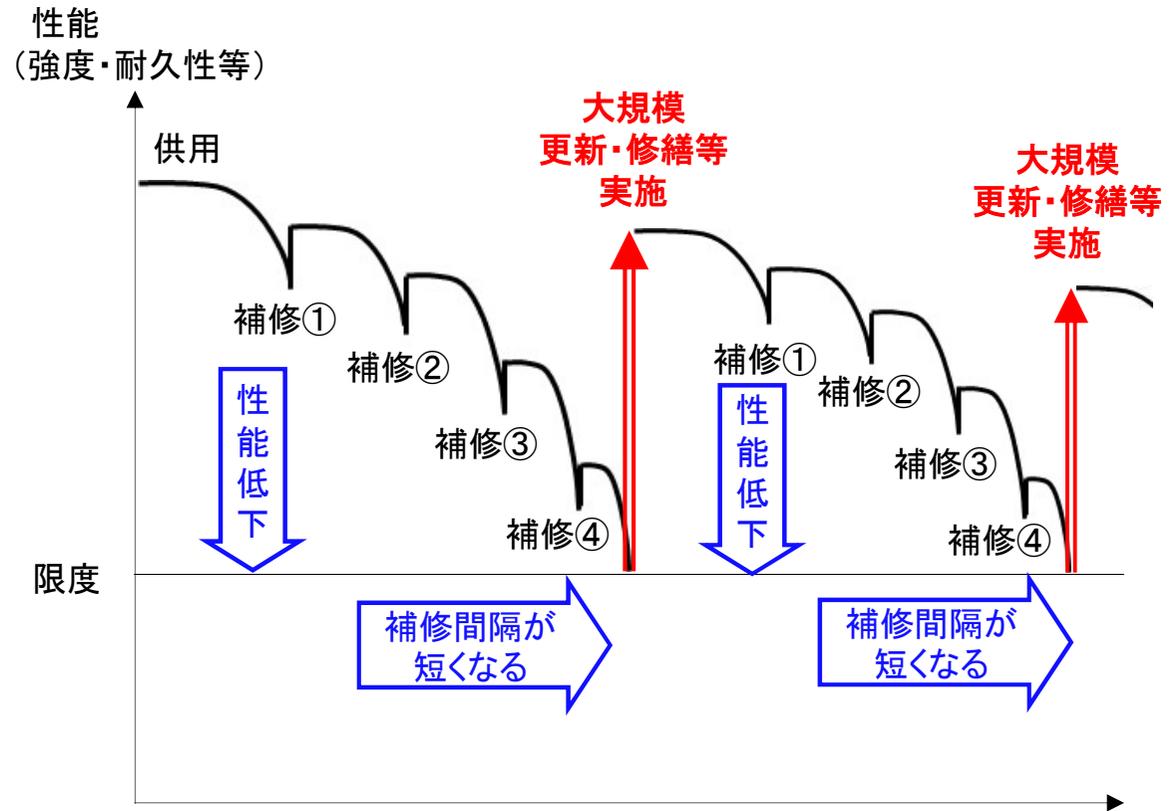
■ 繰り返し補修のイメージ

- 構造物は、損傷個所の補修を繰り返すことにより健全性を確保している。
- 性能（強度・耐久性）は、補修を行うサイクルを繰り返す過程で、次第に低下し、補修の間隔も短くなる。これらについて、限度に達すると大規模に更新・修繕を行い、性能を供用時に近づけるように回復させている。
- 首都高路線では、50年以上経過が、大規模更新・修繕事業開始時の4%から比べると、現在でも約5倍(22%)であるが、10年後には約10倍(41%)、20年後には約16倍(65%)に達する見込み。

※事後補修・現況復旧を前提としており、補修にあわせた予防保全による機能・性能の向上は前提としてない。

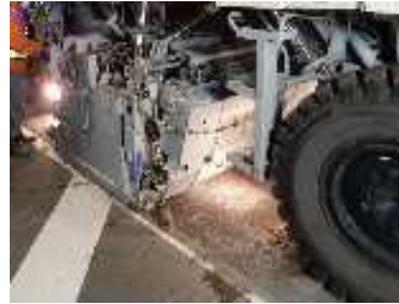
■ 床版補修の基本サイクル

- 橋梁における床版は、車両荷重を直接かつ繰り返し受けるとともに、舗装補修時には床版上部をやむを得ず薄く切削することとなるため、鉄筋損傷や床版き裂が生じやすく、一定の間隔で繰り返し補修が必要となる。

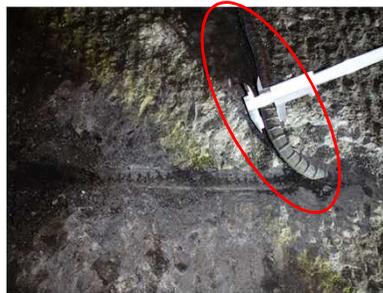
舗装打ち換え時の切削
※ 基層を切削する段階で床版上部を薄く切削

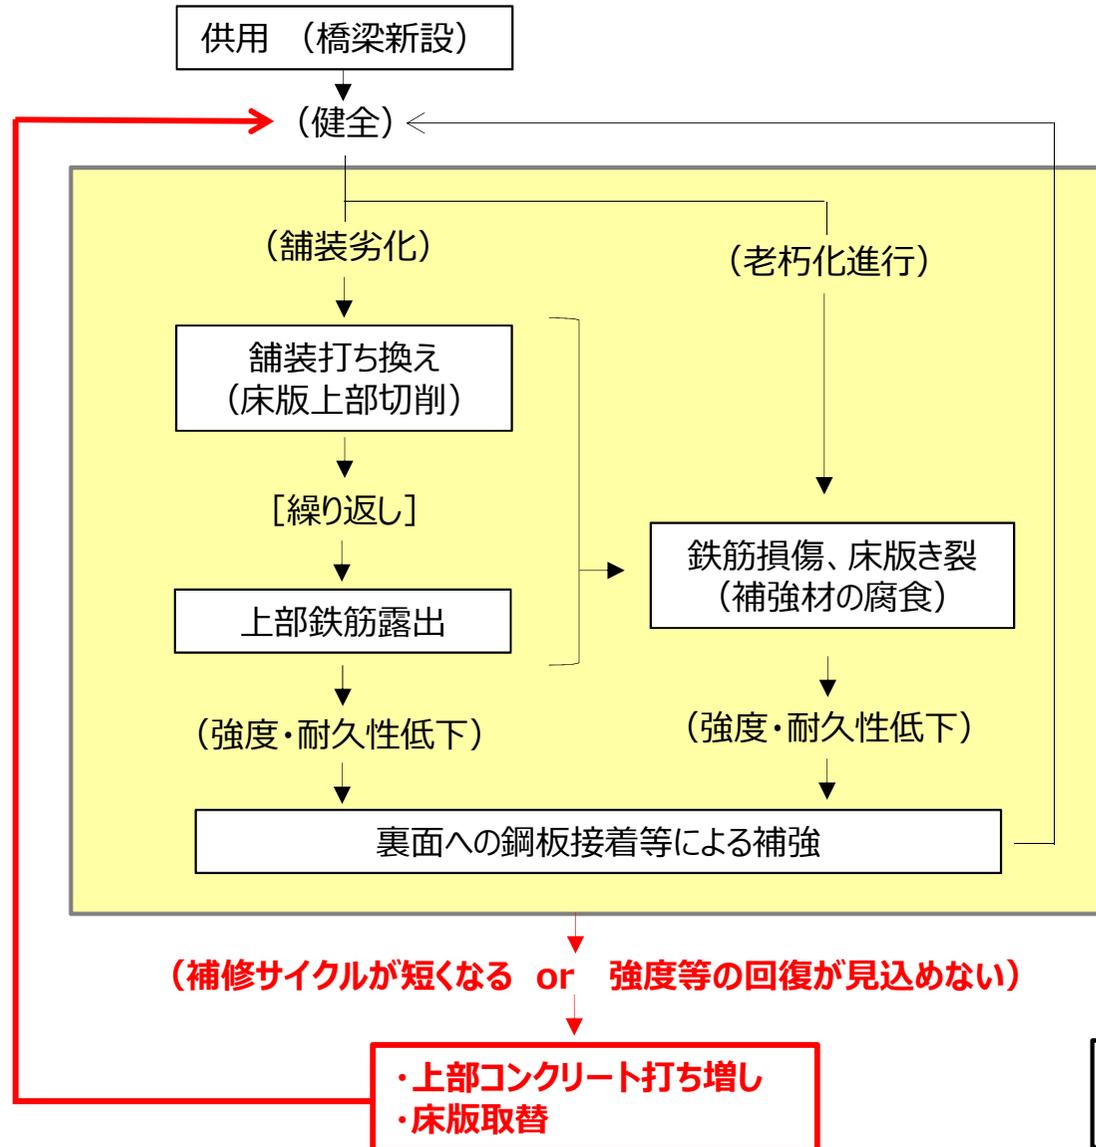
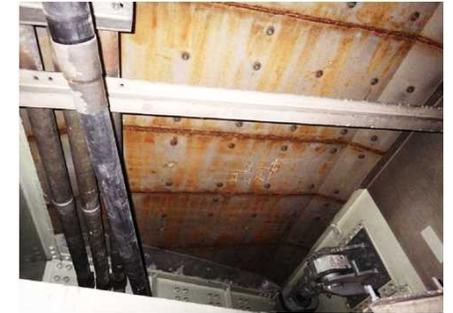
床版上部鉄筋が露出
(4号新宿線)

裏面補強鋼板の腐食や浮き
1号上野線【1968開通】
(1989年ごろ補強、2015年度損傷発見)
※ 床版コンクリートの状況は鋼板を取り外さないと不明

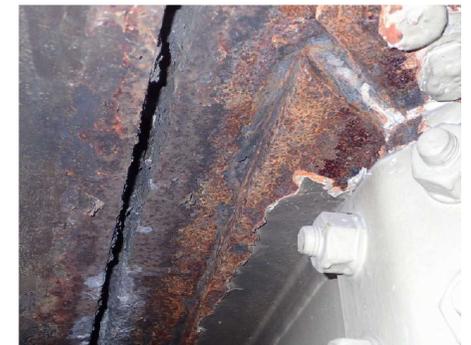
床版端部補強鋼板の腐食
都心環状線【1961年開通】
(1961年補強、2017年度損傷発見)

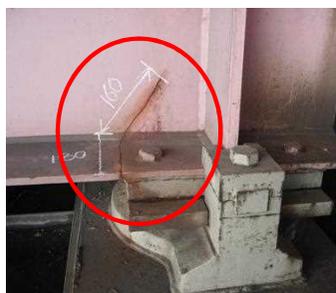
主桁ウェブを貫通したき裂

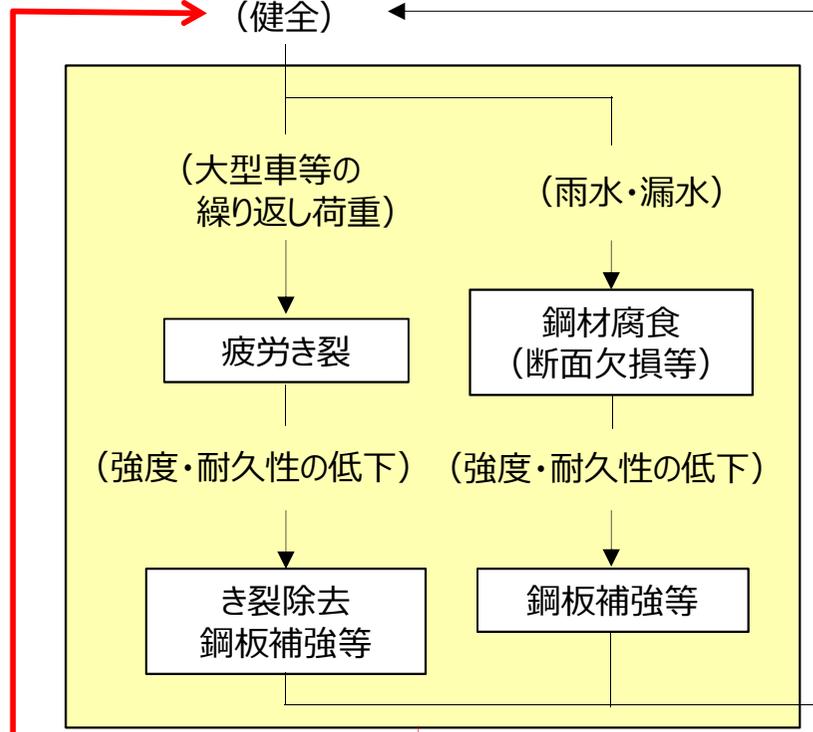
■ 鋼構造物補修の基本サイクル

- 鋼構造物に発生する主な損傷は、疲労き裂と腐食であり、疲労き裂は通行する大型車両等から繰返し荷重を受けることで生じる。桁交換等は容易にできないことから、予防保全を含め、繰返しの補修補強が必要となる。
- 腐食については、雨水・漏水等により発生するため、塗装塗り替えを定期的の実施する等により発生を未然に防止するとともに、腐食等が発生した場合においても速やかに補修し対応を行っている。

新しい支点を設置

き裂及び腐食が発生した支点部について、新たな支点で桁を受ける構造改良により対応

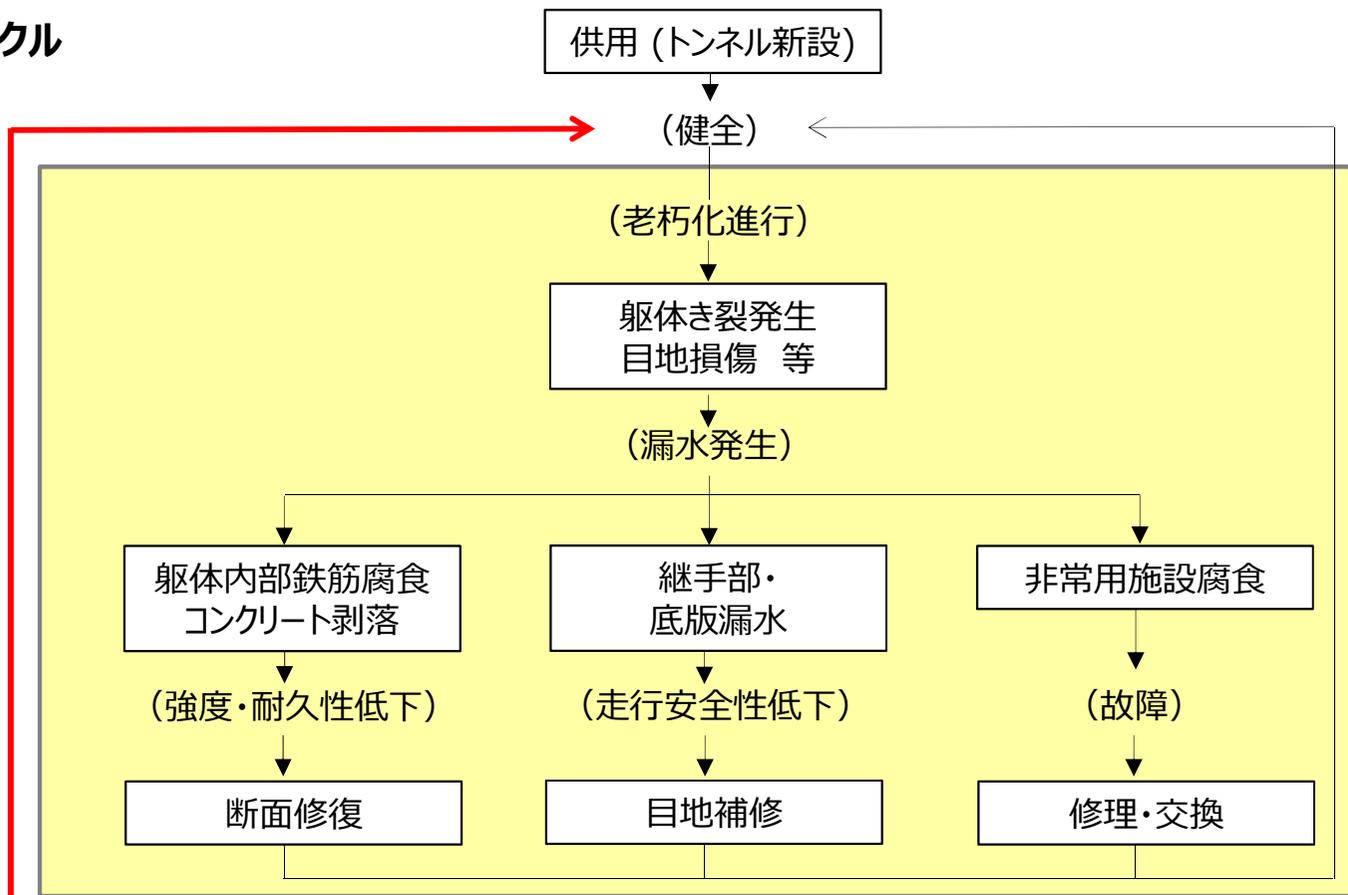
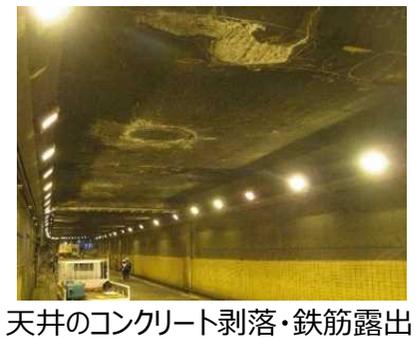
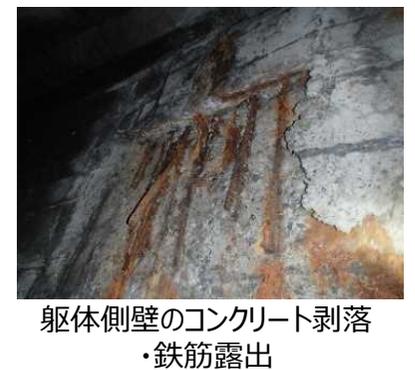
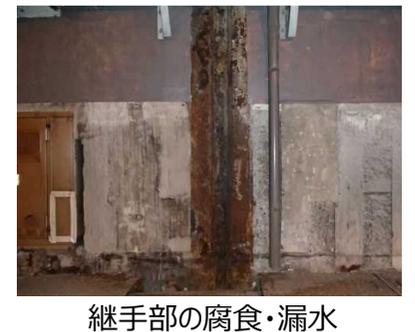
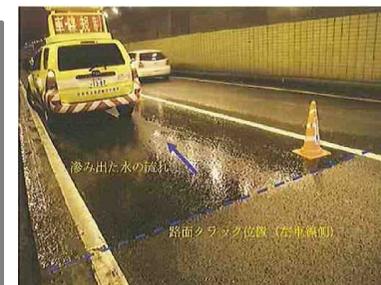
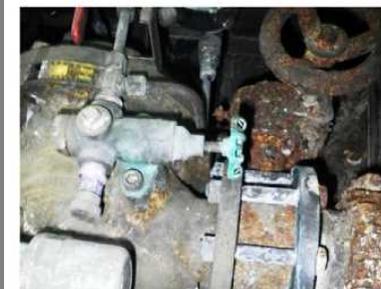
■トンネル補修の基本サイクル

○トンネル構造物は、躯体の老朽化が進行し漏水等が発生すると構造物の劣化が加速し、繰り返し補修が増加する。

事例：1号羽田線 羽田トンネル【1964年開通】

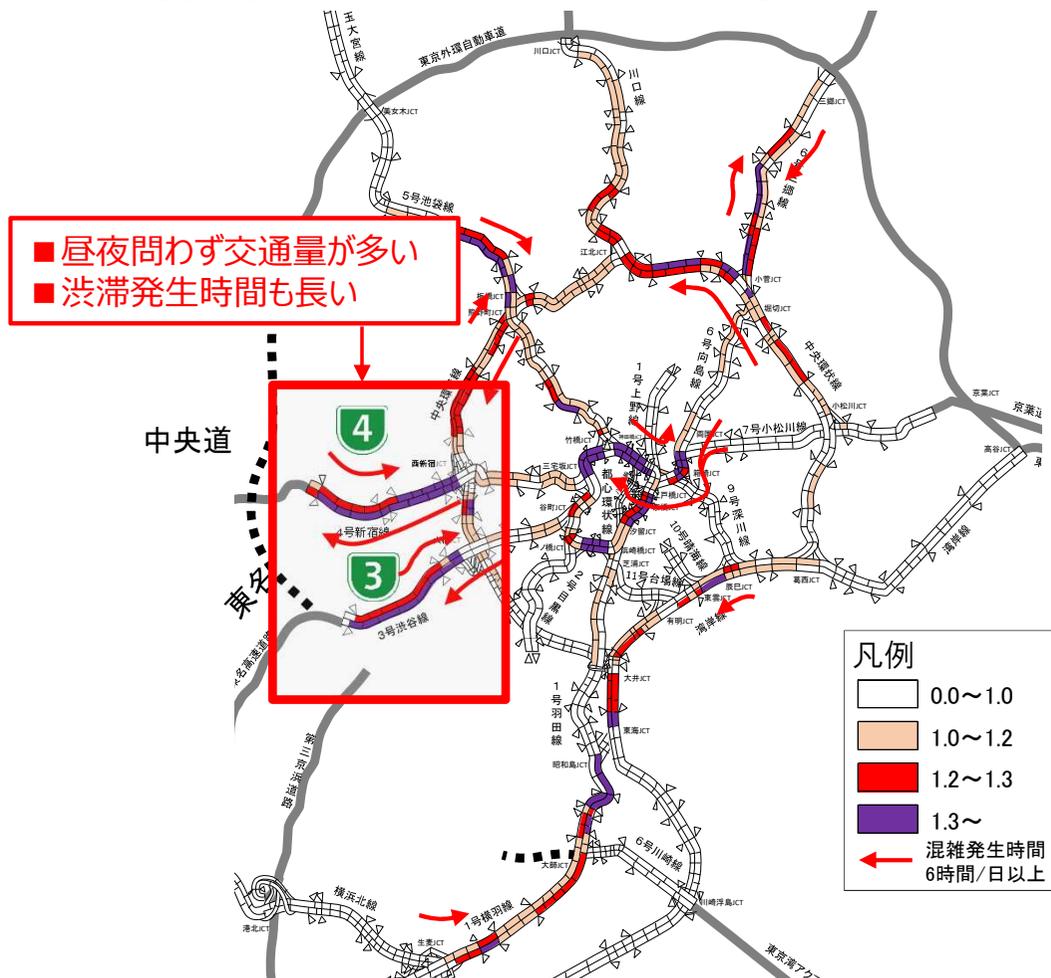
■ 首都高の利用状況（最大許容交通量比）

- 首都高の工事は、交通への影響軽減の観点から、本線通行止めを伴う工事は、主に中央環状線内側かつ土日祝に限定。通常の補修工事についても、路線・曜日・夜間限定を指定される場合があり、制約が大きい。
- 特に、東名、中央道とつながる3号線、4号線の中央環状線より西側の区間は、夜間でも交通量は多いため、車線規制を伴う工事の実施については、交通への影響が大きく、容易には理解が得られない。

- ・算出方法：区間別日交通量（台/日）／設計基準交通量（台/日）※
- ・集計期間：2020年11月平日平均

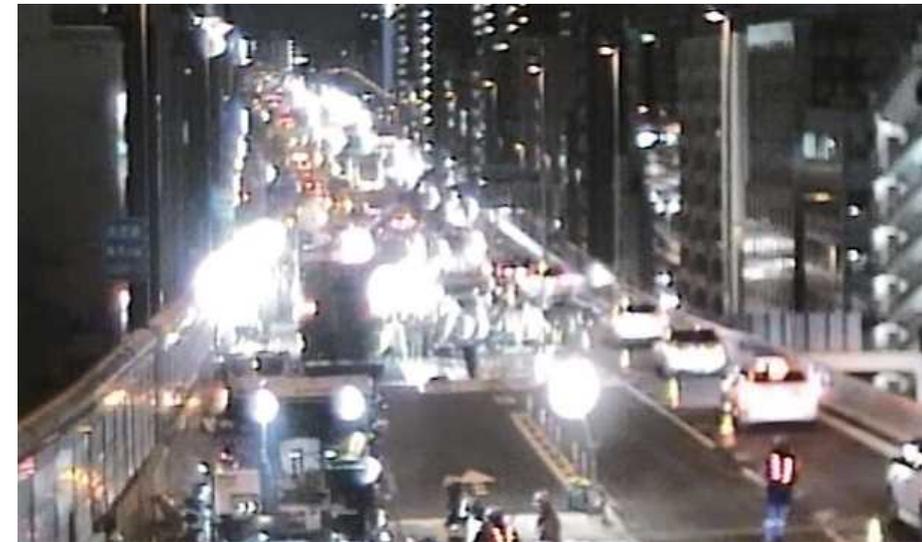
<夜間工事規制における渋滞状況>

3号線下り大橋JCT付近（2020年2月29日）

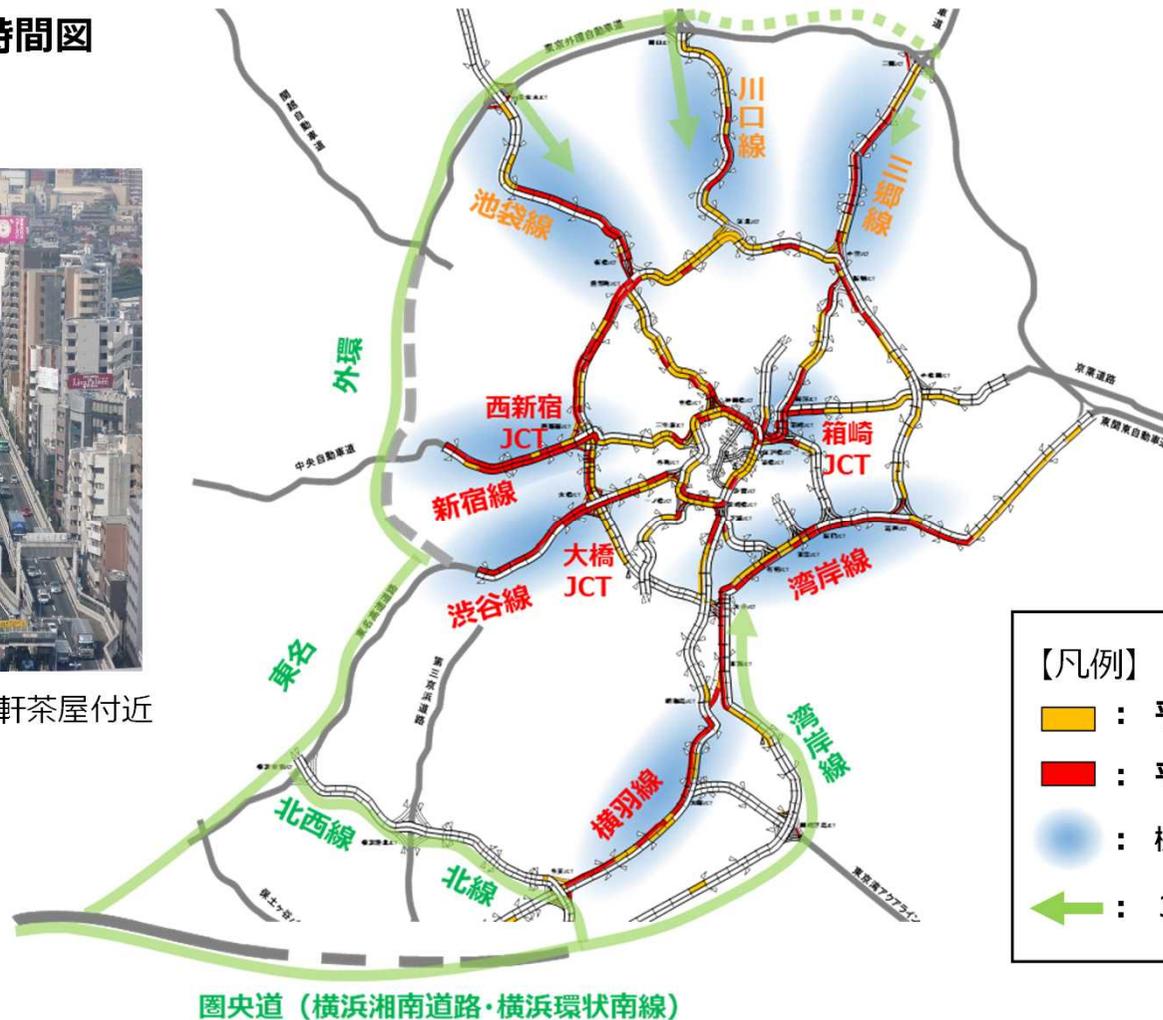
■ 区間別渋滞発生時間図

- 今後想定される長期間の通行止めを伴う大規模更新・修繕工事においても、交通への影響を最小限に抑えるため付加車線設置、合流部改良等の首都高ネットワークの機能強化が必要。
- 現在、事業中の外環(関越～東名)、横浜湘南道路、横浜環状南線の供用を見据え、工事実施時におけるロードプライシングの活用による効率的・効果的な迂回誘導の検討を進めておくことが必要。

※集計期間: 2019年度平日平均
 ※算出方法: 区間速度40km/h以下で走行している時間
