更新事業について

更新事業の経緯

1.1 首都高の構造物の状況（供用後の経過年数）

2.1 首都高の更新計画

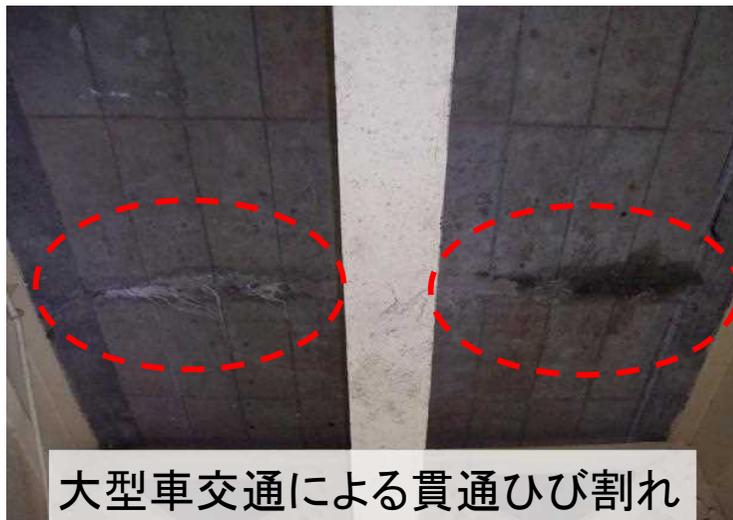
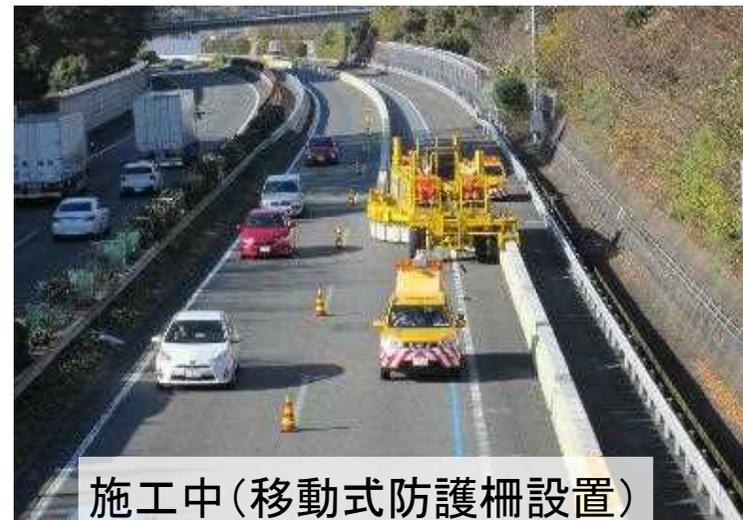
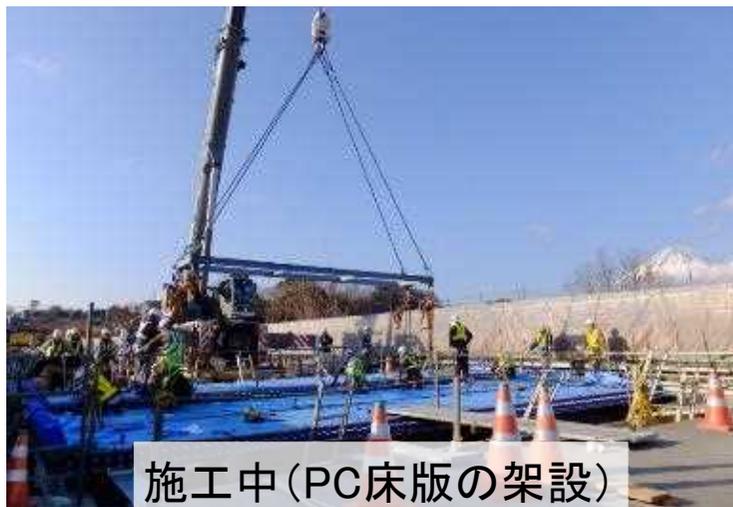
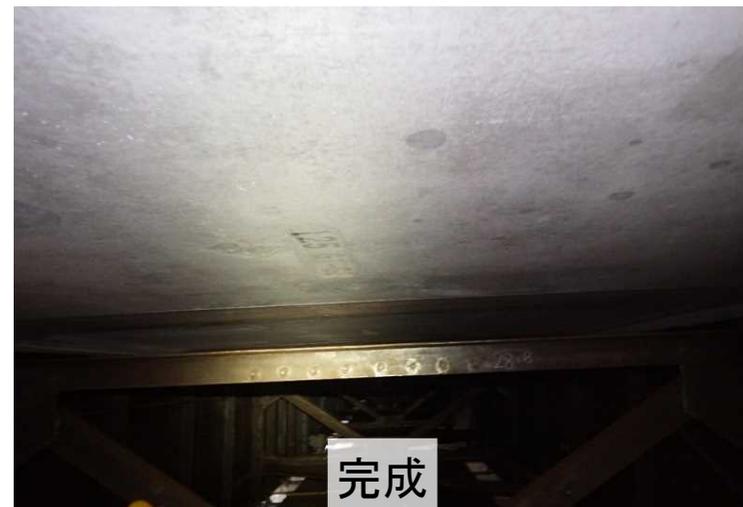
E1東名高速道路 赤淵川橋（静岡県）における床版取替工事

- 2012年4月に開通した新東名とのダブルネットワークを活かして東名を対面通行とする大規模規制を実施し、床版を取替え。
- 中央分離帯突破事故を防止するため、仮設中央分離帯に移動式コンクリート防護柵を採用。

（工事期間：2018年1月～2018年4月、対策延長：72.8m、対面通行規制（109日間））

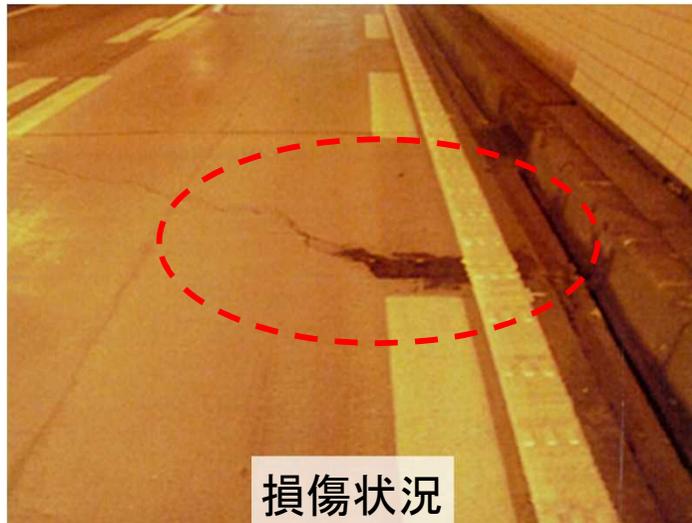
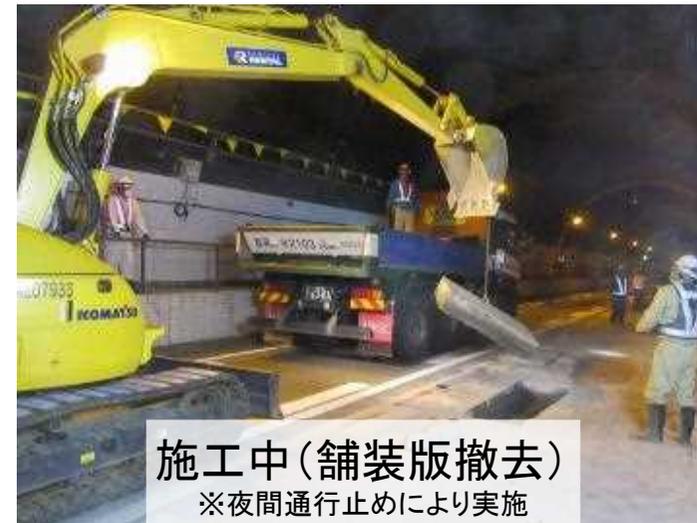
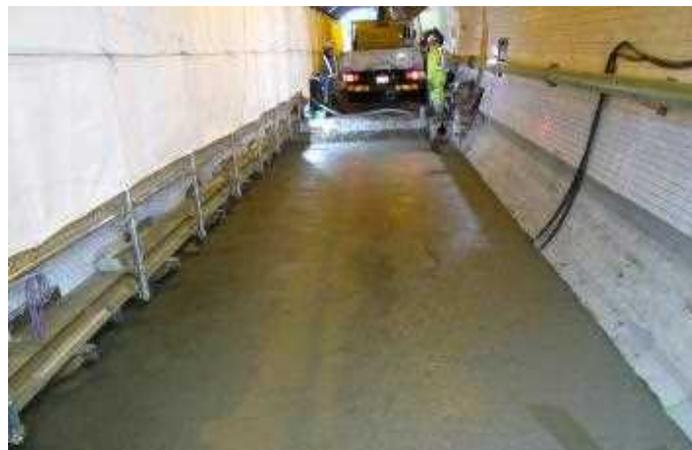
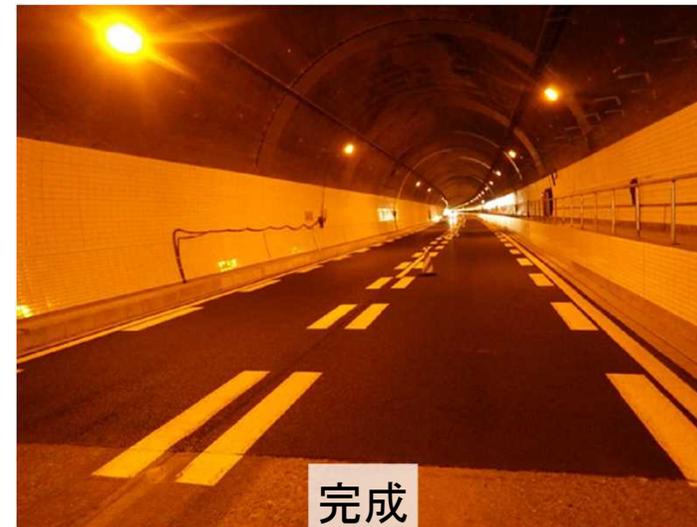
E8北陸自動車道 ^{しょうぜんじ}正善寺トンネル(新潟県)におけるインバート設置工事

- 北陸道(4車線区間)の下り線のトンネルにおいて、盤膨れによる路面隆起が生じたため、インバートを設置。
- 昼夜連続車線規制にて半断面施工を実施(2車線にまたがる作業時は夜間通行止め)。

(工事期間:2017年9月～11月・2018年4月～11月(8月の繁忙期を除く)、対策延長:96m、昼夜連続車線規制(231日間)・夜間通行止め(45日間))

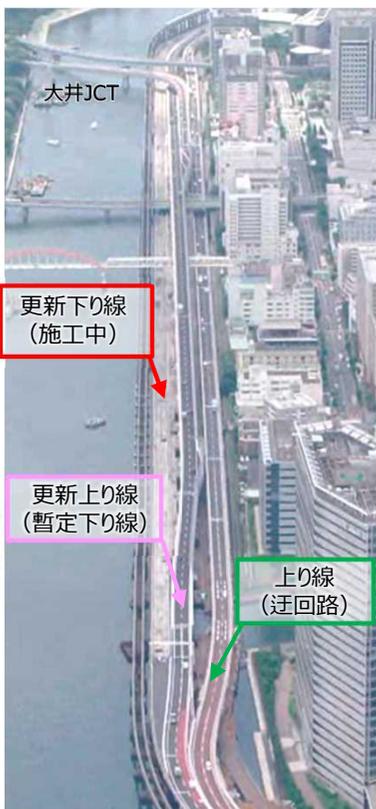
激しい腐食環境により
構造物が損傷

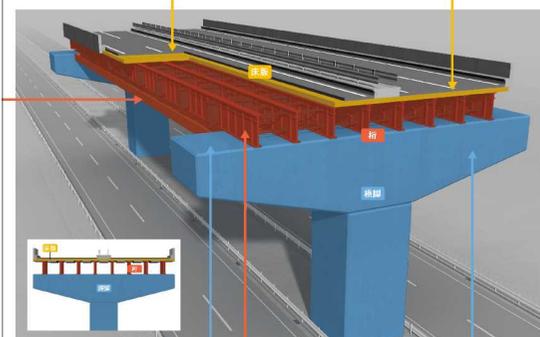
桁を破断するような損傷
発生のある可能性がある部位
を事前に補強

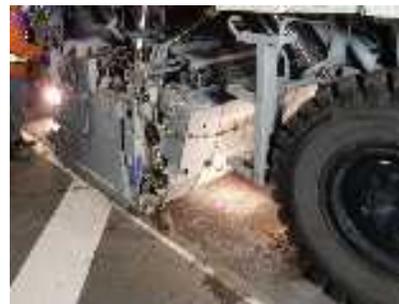
■ 床版補修の基本サイクル

○ 橋梁における床版は、車両荷重を直接かつ繰り返し受けるとともに、舗装補修時には床版上部をやむを得ず薄く切削することとなるため、鉄筋損傷や床版き裂が生じやすく、一定の間隔で繰り返し補修が必要となる。

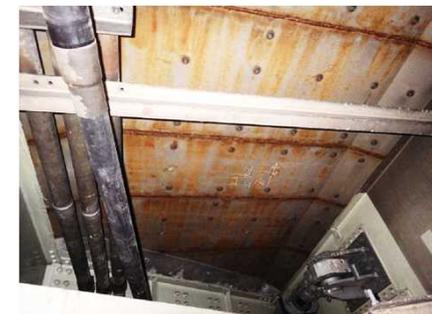
舗装打ち換え時の切削
※ 基層を切削する段階で
床版上部を薄く切削

床版上部鉄筋が露出
(4号新宿線)

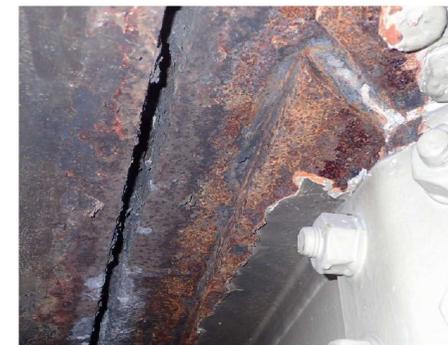
裏面補強鋼板の腐食や浮き
1号上野線【1968開通】
(1989年ごろ補強、2015年度損傷発見)
※ 床版コンクリートの状況は鋼板を
取り外さないと不明

床版端部補強鋼板の腐食
都心環状線【1961年開通】
(1961年補強、2017年度損傷発見)

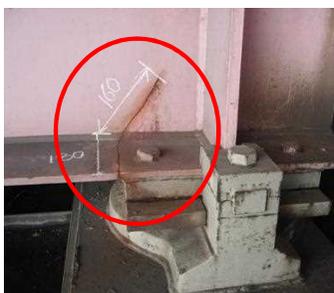
主桁ウェブを貫通したき裂

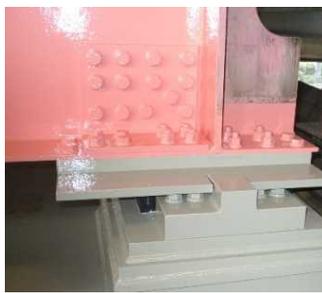
部材交換及び補強

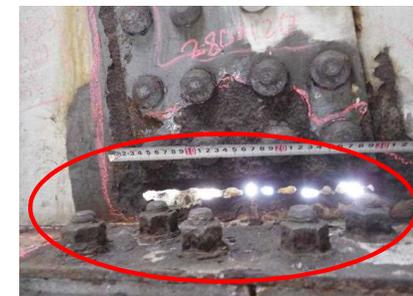
腐食により断面が欠損

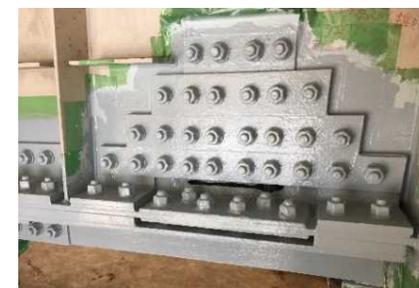
鋼板による補強

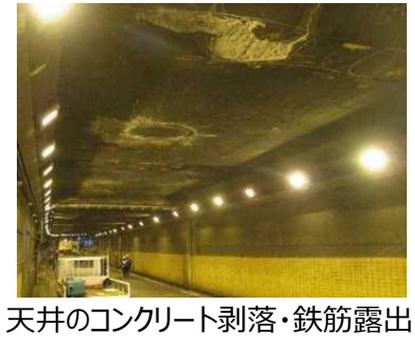
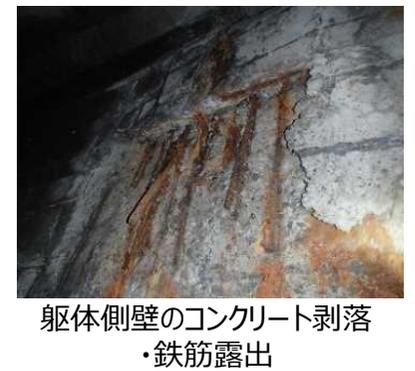
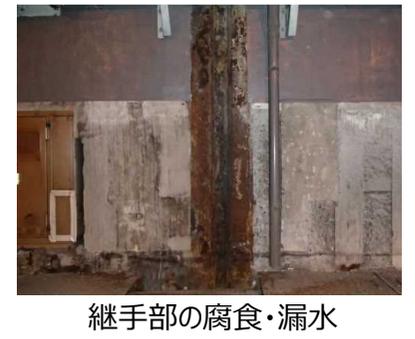
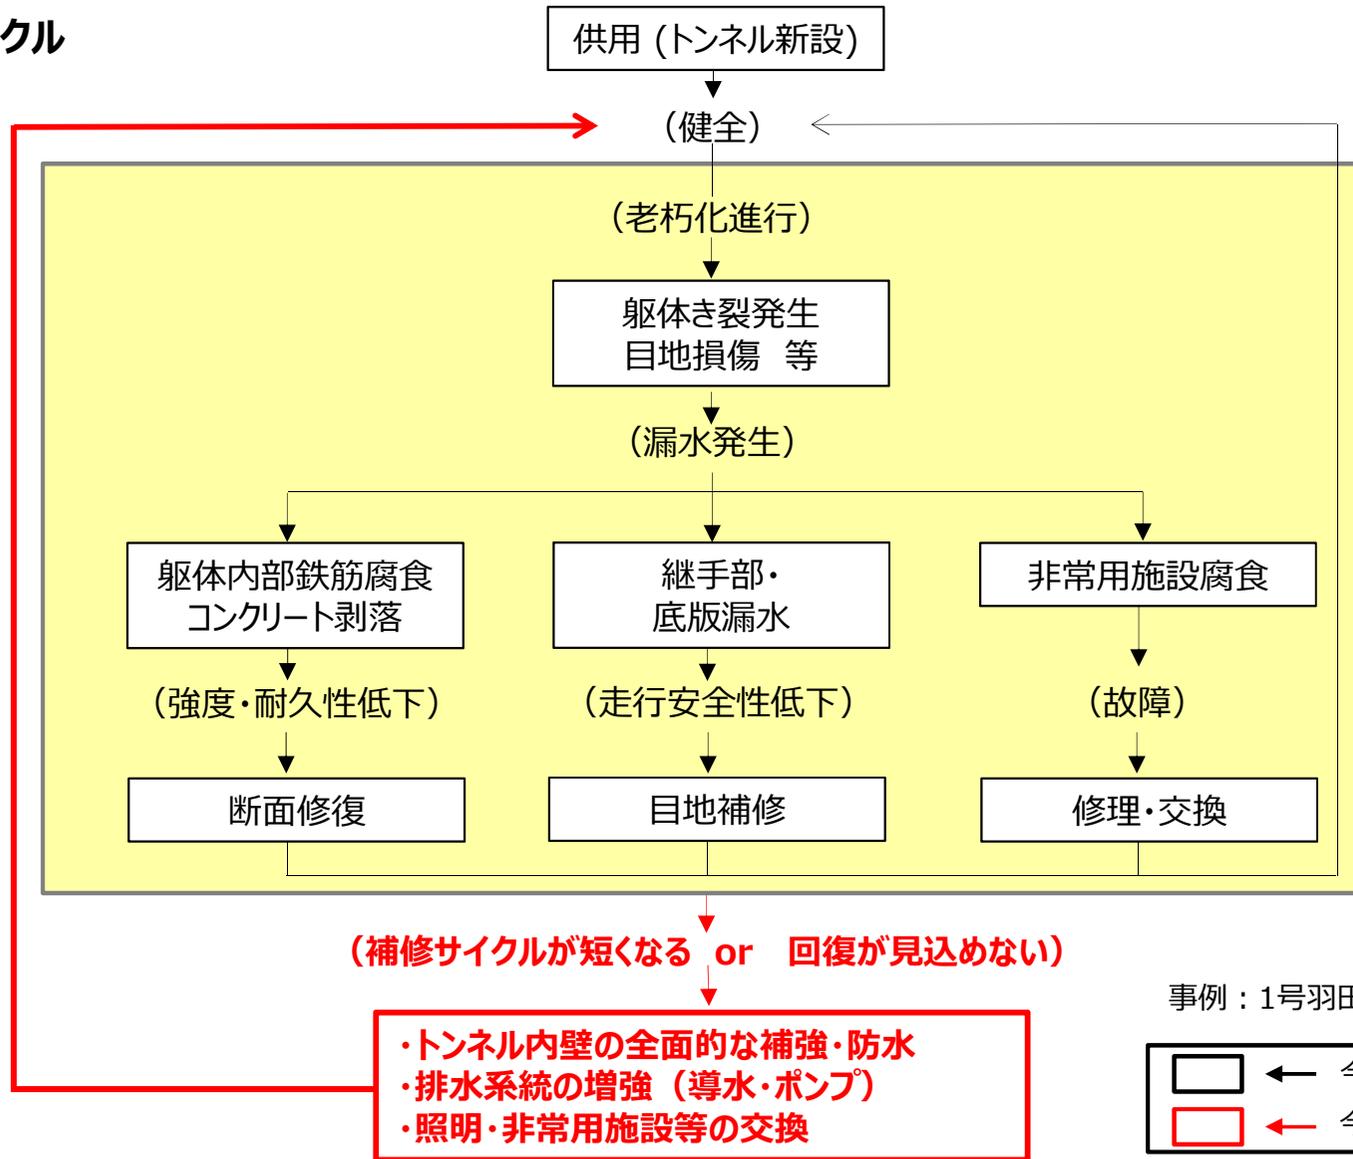
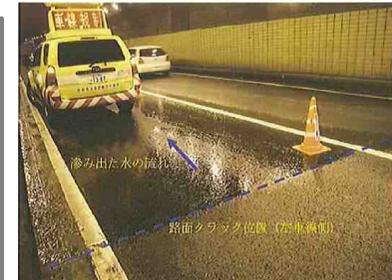
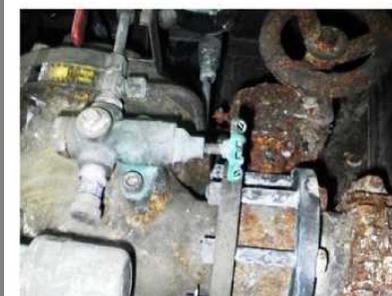
事例：1号羽田線 羽田トンネル【1964年開通】

○トンネル構造物は、躯体の老朽化が進行し漏水等が発生すると構造物の劣化が加速し、繰り返し補修が増加する。

← 今まで実施してきた補修サイクル
← 今後検討が必要となる補修サイクル

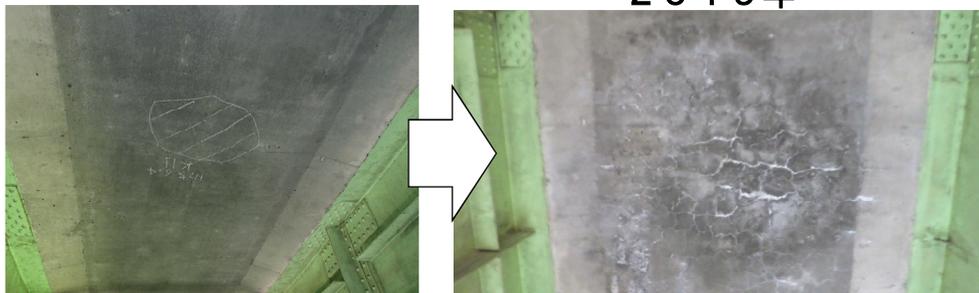
東北自動車道 ^{きぬがわ} 鬼怒川橋 (1973年開通)

床版下面に部分的な遊離石灰

床版全面に遊離石灰及びひび割れ

※塩化物イオン濃度 $1.2\text{kg}/\text{m}^3$ を超えると鉄筋が腐食⇒床版がひび割れ

- ・『1980年以前の古い基準で施工した、鉄筋かぶりの薄い上部工』において、凍結防止剤の散布量は更新事業の基準に満たない(※2)ものの、有害な塩分量を確認。
- ・クラック等によりコンクリート内部に凍結防止剤による塩分が浸透し、鉄筋の錆びが進行することにより床版が劣化。
- ・通常の修繕では、鋼材の腐食の進行を防ぐのは困難であり、床版取替え(更新)が必要。

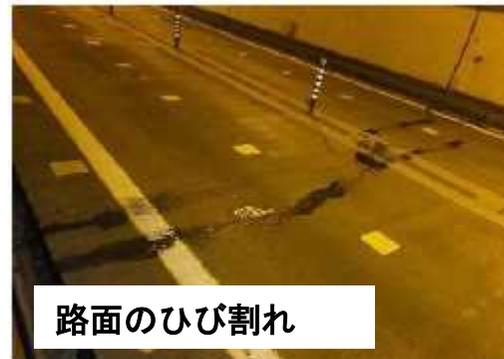
路面のひび割れ

- ・インバートが設置されていないトンネルにおいて、新たに盤ぶくれ(路面隆起)を確認。
- ・岩の風化及び湧水の影響が要因。
- ・新たな変状の発生を抑制するため、更新事業でインバート設置が必要。

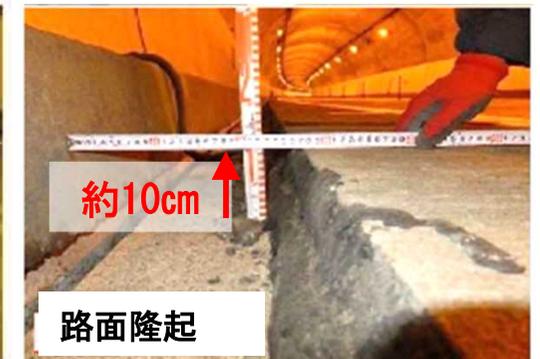
路面隆起

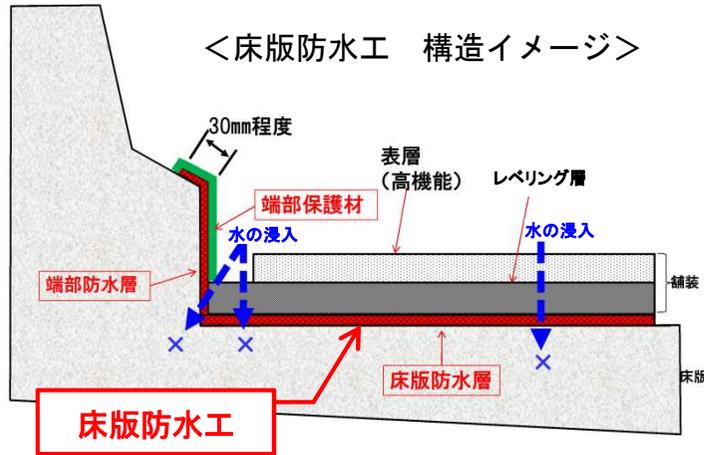
■ 床版防水工の目的と構造

- ・ 床版防水工を行うことで、床版の劣化要因となる路面からの水や塩化物イオンのコンクリートへの浸透を遮断し、劣化の進行を抑制。

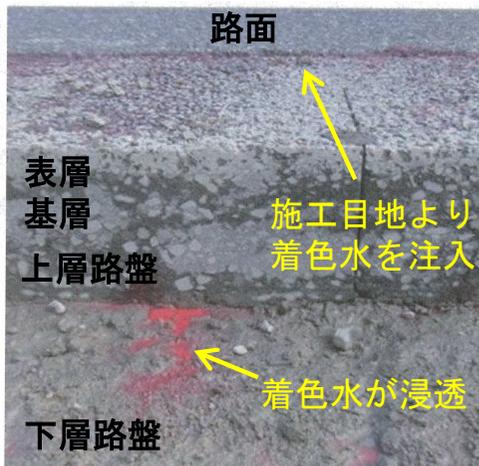
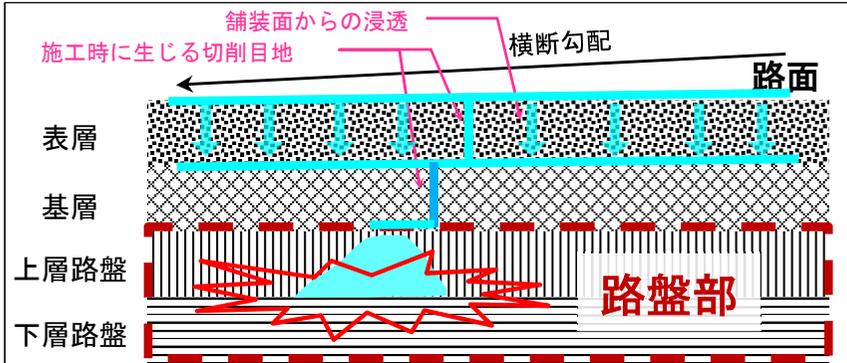
■新たに判明した舗装の変状メカニズム (例：路盤の湿潤化と変形)

交通荷重や降雨の増加による上層路盤の損傷により、下層路盤に雨水が供給され、下層路盤の含水比が経過とともに増加していくと推察。湿潤化に伴い路盤の変形、表層・基層のひび割れ、ポットホール発生に繋がる。

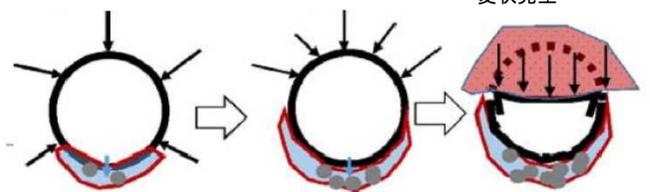
- ・ 管内を流れる土砂により管底が摩耗し、底板腐食により管外に漏水が発生。
- ・ 漏水により盛土材料が流出し、土圧バランスが崩れ、路面の陥没等の変状が発生。

①底板腐食により漏水 ②盛土材料の流出 ③土圧のバランスが崩れ変状発生

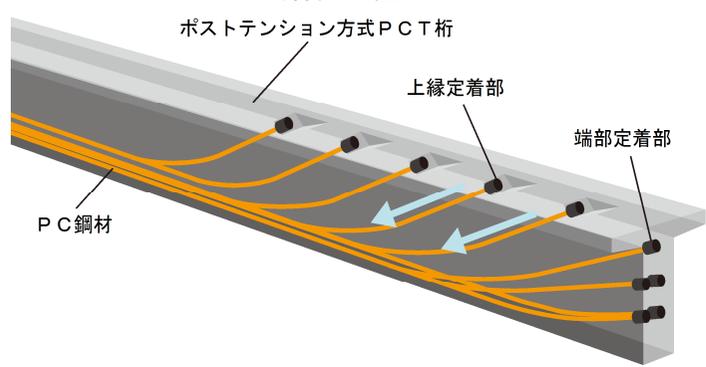
<PC鋼材配置イメージ>

- ・ PC鋼材を腐食させないことと、コンクリートとPC鋼材の一体化を目的として、定着部よりグラウト（液体材料）を注入。
- ・ グラウト注入時にシース管内の残留空気が影響し、グラウトの充填不足が発生。

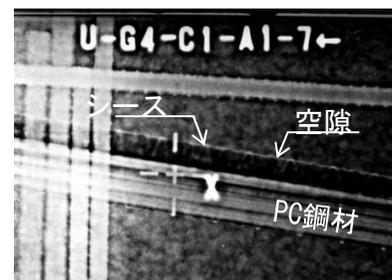
<放射線透過法による調査>

- ・ 広帯域超音波法や放射線（X線）透過法といった調査技術を活用し充填調査を促進。

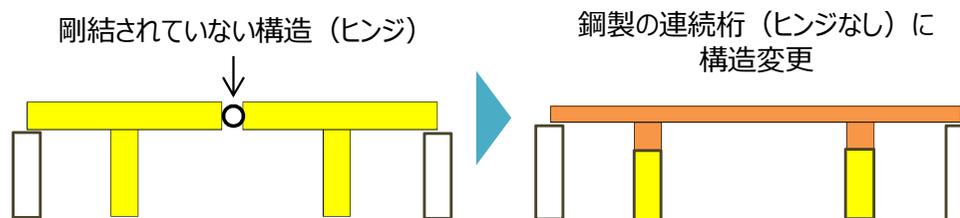
年月の経過に伴い橋梁の中央部が徐々に垂れ下がり、想定を超えて路面が沈下。段差解消のため舗装補修・経過観測等を実施。

橋桁の中央付近が設計時の想定よりも大きく沈下

経年的な沈下を改善するため外ケーブルによる補強を実施

ケーブルで左右から引き上げて中央を持ち上げる対策を実施

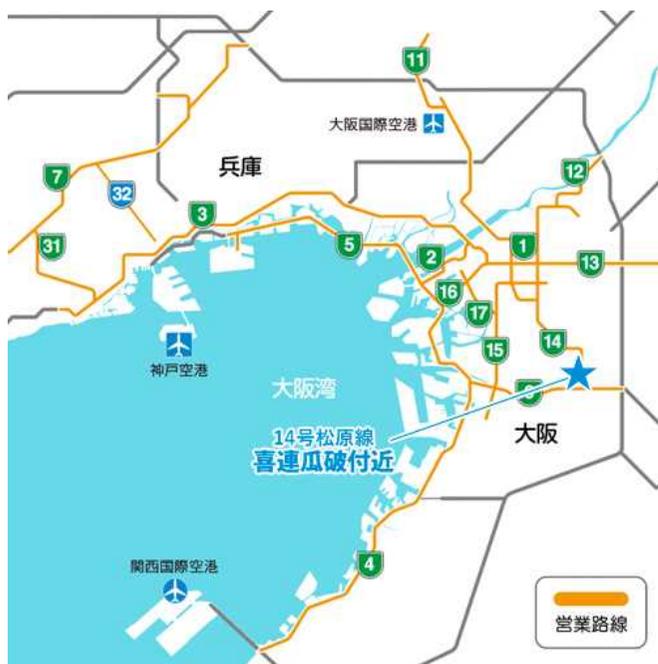
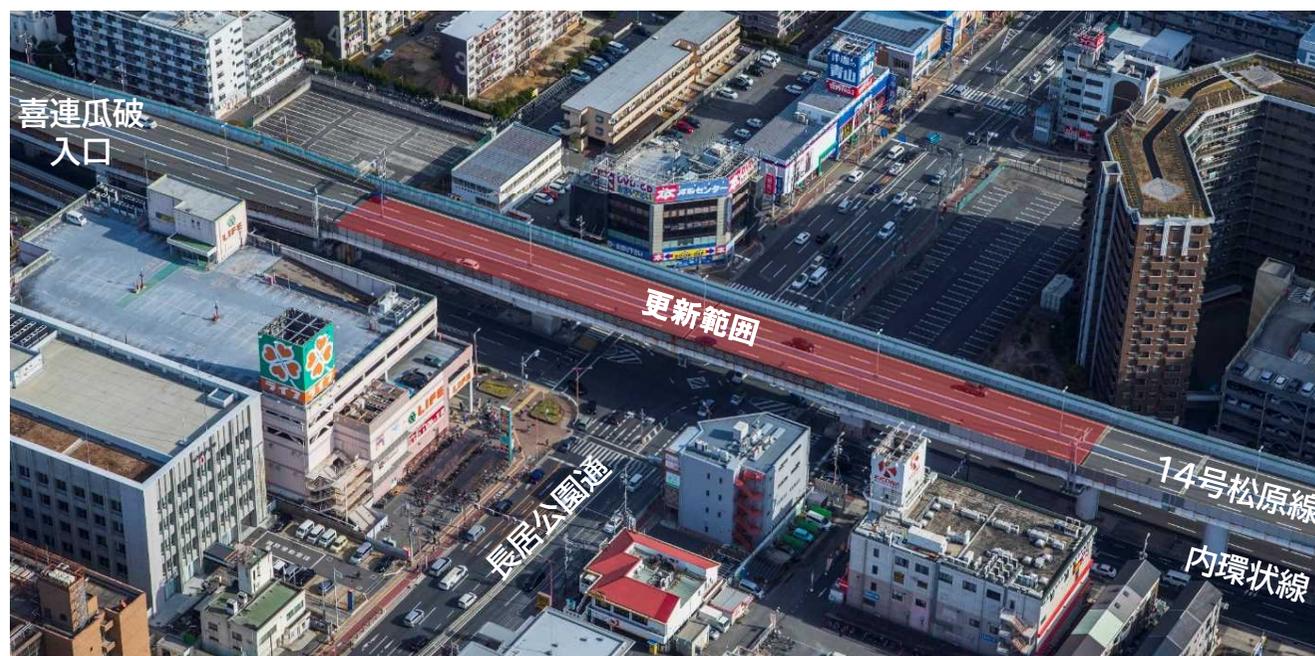
- 喜連瓜破橋は、供用から約40年経過した中央にヒンジ部があるラーメン箱桁橋
- 中央のヒンジ部を中心に設計当初に想定された以上の垂れ下がりが進行
- これまで各種対策工事を行うとともに、経過観測を実施。抜本的な対策には至っていない
- 今後も垂れ下がりによる路面の段差が生じる恐れがあるため、架け替えを実施予定
- 大和川線の全線開通によりネットワーク網が整備され、広域迂回が可能な環境が整備
