# 特殊土壌地帯対策をめぐる現状と課題

農村振興局

令和3年11月

農林水産省

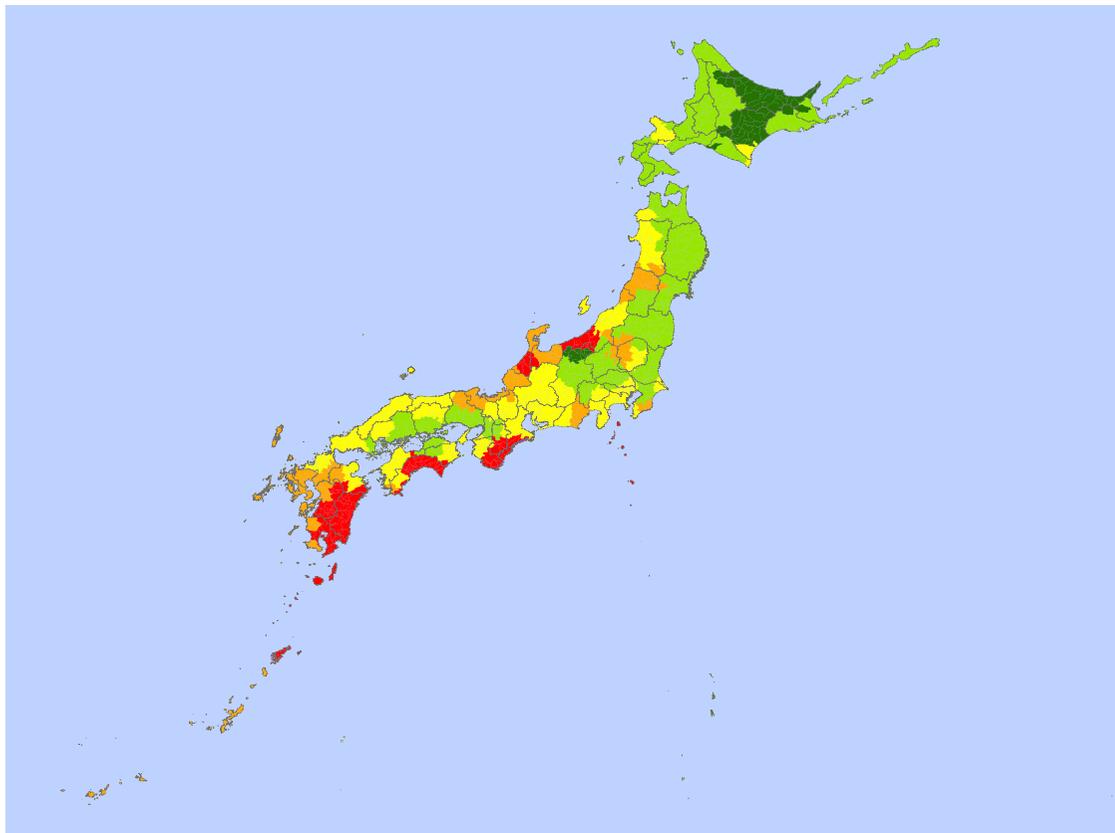
年降水量(2011～2020年における平均値)

・年降水量は、2,500mm以上の地域がある九州南部、紀伊半島沿岸部、新潟県、高知県で多くなっており、特土地帯指定地域のうち鹿児島県、宮崎県、高知県及び熊本県が含まれる。

資料：農林水産省作成  
(注) 気象庁アメダスデータを用い、各観測所における平均値を算出。

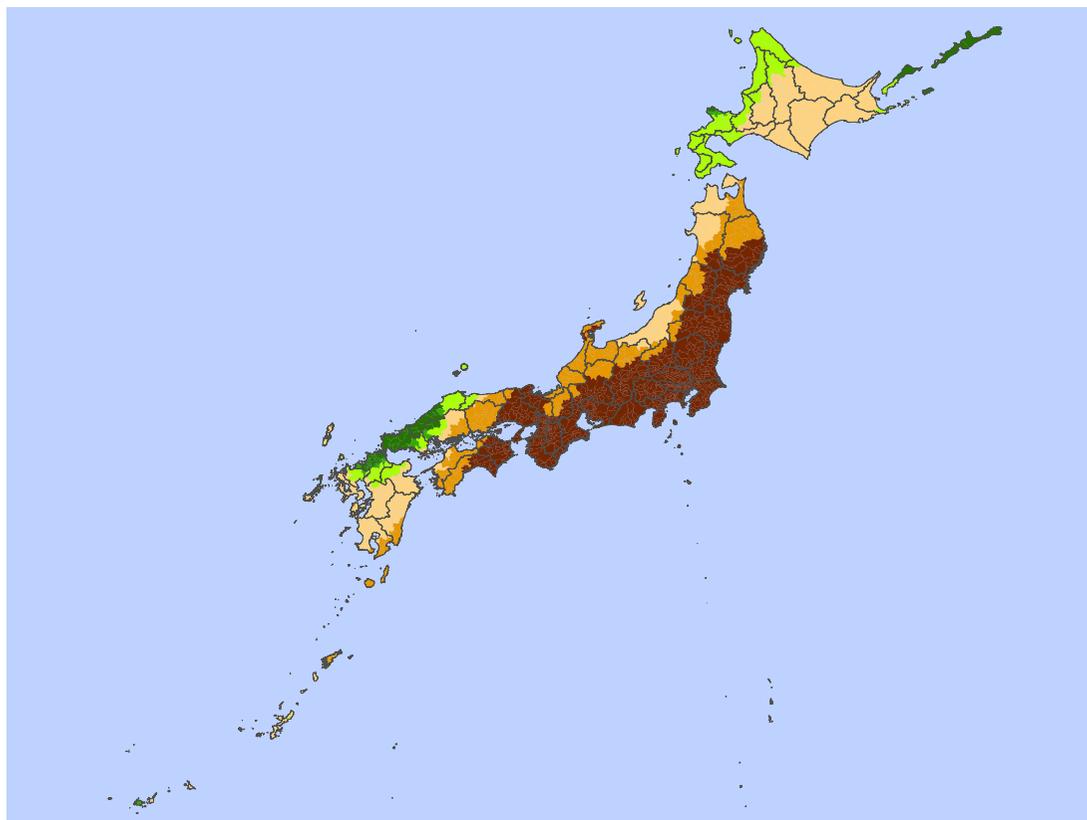
台風の来襲頻度分布(2011~2020年の10年間)

・台風の来襲頻度は、近年においては関東への頻度が多いものの、沖縄県本土、鹿児島県奄美群島と九州本土、山口県、島根県、四国、伊豆半島、千葉県の沿岸部において200%以上と高く、特土地帯指定地域はおおむね含まれる。

(注) 気象庁「台風位置表」を用い、2011~2020年の過去10年間で災害をもたらした台風ごとに暴風域に入った面積を市町村単位で計測し、その合計値(延べ面積)を市町村面積で除した値で来襲頻度を集計。

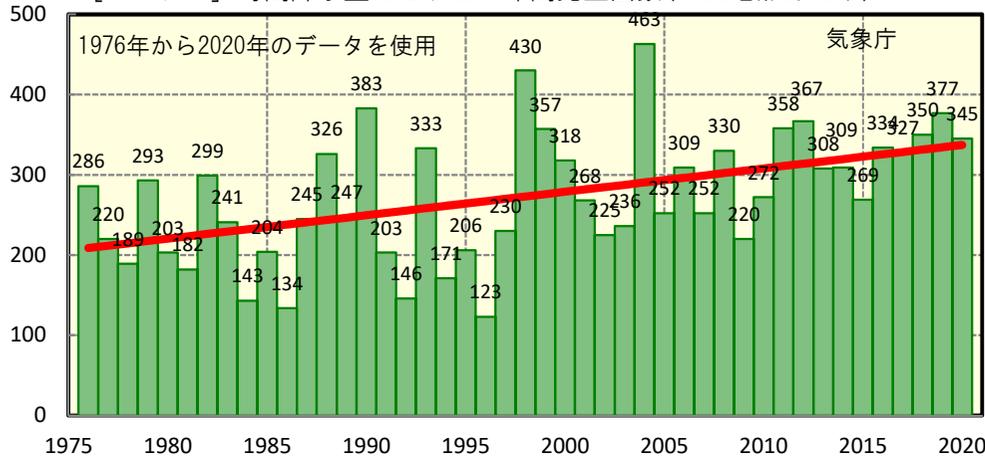
[アメダス]1時間降水量50mm以上の年間発生回数(1300地点あたり)

・全国的に集中豪雨の回数が増加傾向にあり、年降水量の変動幅は拡大する傾向にある。

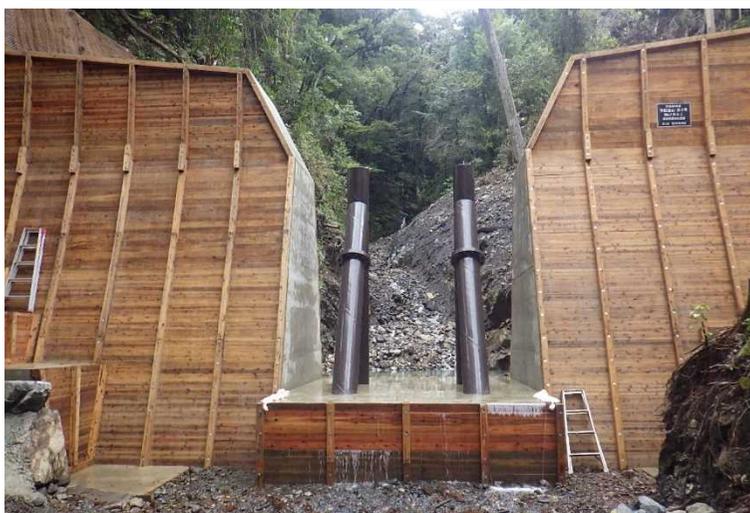
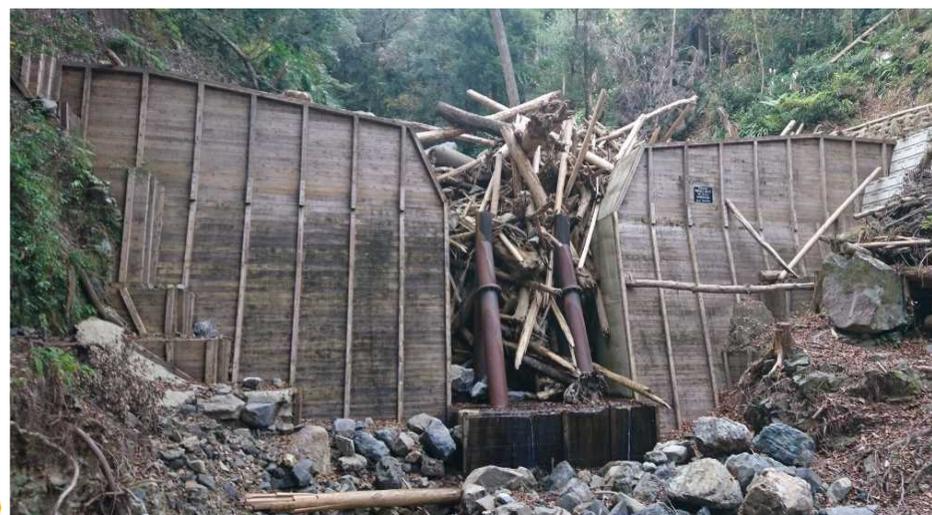
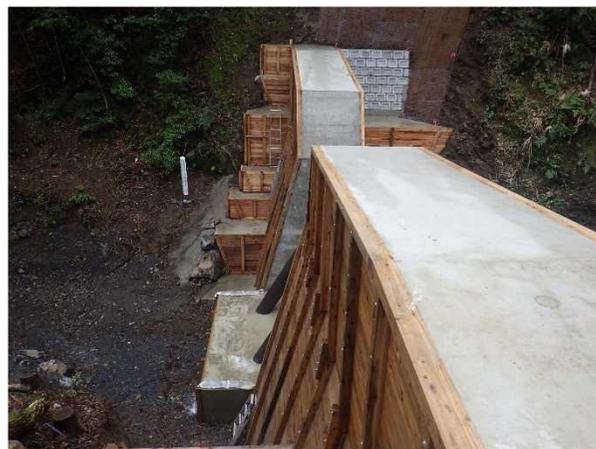
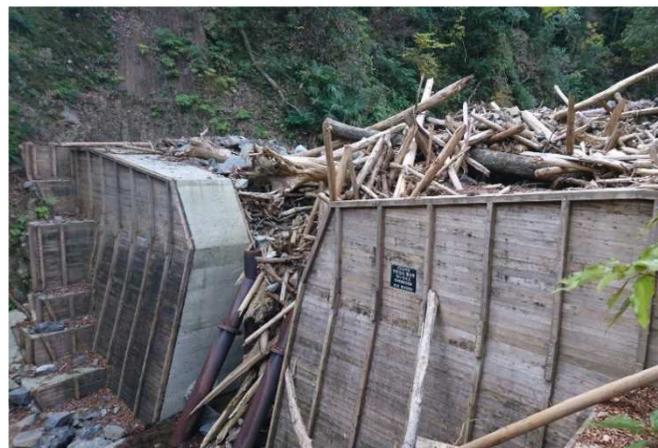
- ・ 熊本県の南部に位置する球磨郡(くまぐん)球磨村(くまむら)神瀬(こうのせ)地区では、流木災害の発生を抑制するため、平成30年度に治山ダムを施工。
- ・ その後、令和2年7月豪雨による影響により土石流が発生したが、この治山ダムにより、約450m<sup>3</sup>の土砂・流木を捕捉。下流(人家23戸等)の被災を防止した。

事業年度	平成30年度
総事業費	30,580千円 (国費15,240千円)
事業内容	予防治山事業 コンクリート谷止工 1基

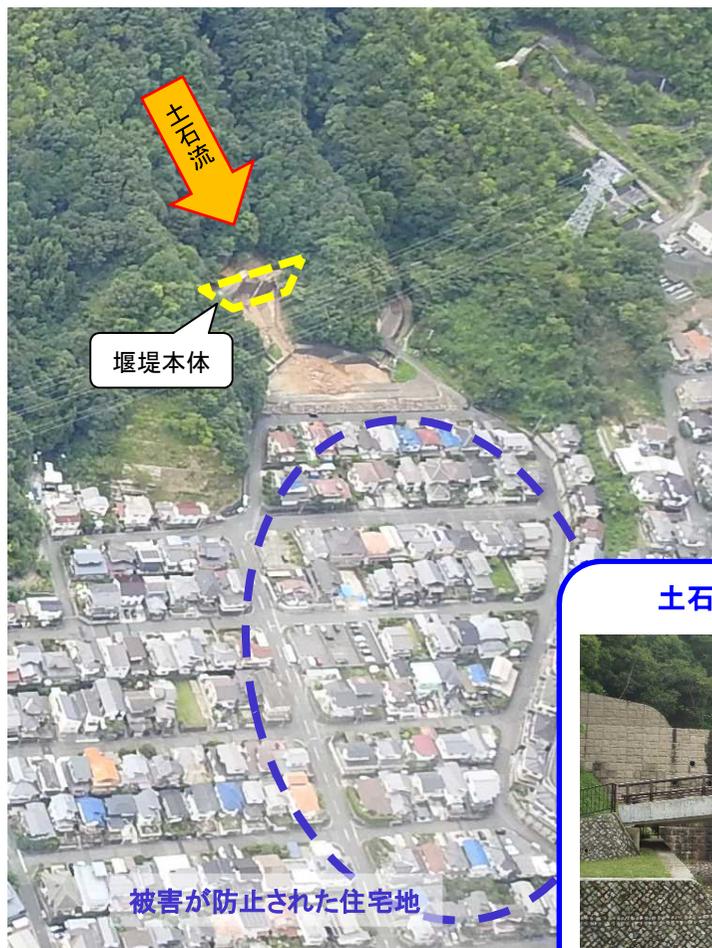
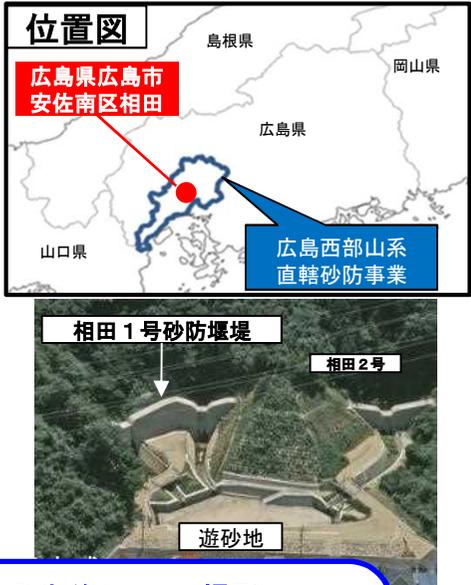
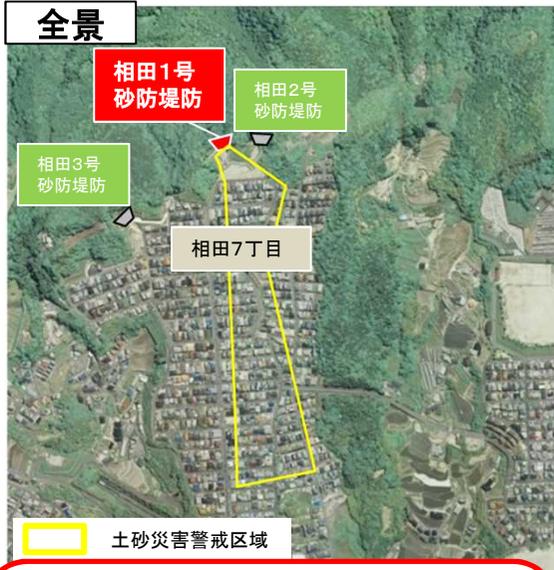
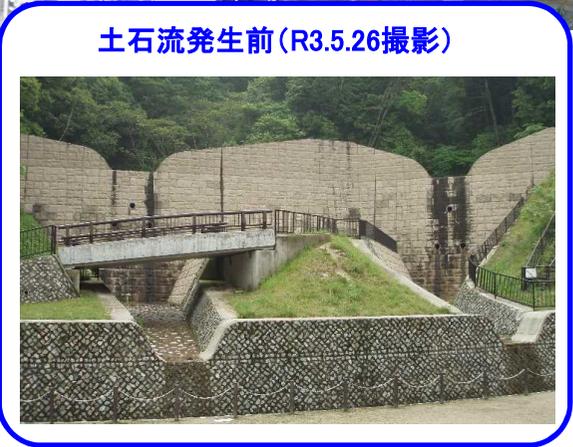
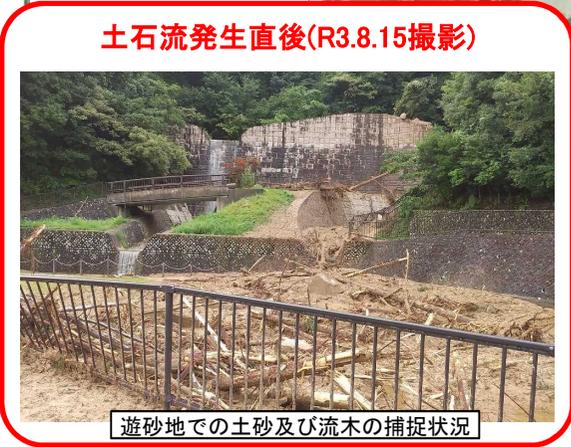
・広島県の広島市(ひろしま)安佐南区(あさみなみく)相田(あいた)7丁目の相田1号砂防堰堤では、令和3年8月11日からの前線による大雨(累加576mm)により、土石流が発生したが、砂防堰堤及び遊砂地が整備されており土砂及び流木を捕捉(約1,500m<sup>3</sup>)。下流人家等への被害を未然に防止した。

事業年度(工事期間)	平成15年～平成17年
工事費	290,000千円(国費200,000千円)
事業内容	広島西部山系直轄砂防事業 砂防堰堤工 1基 延長L=61.0m、堤高H=10.5m

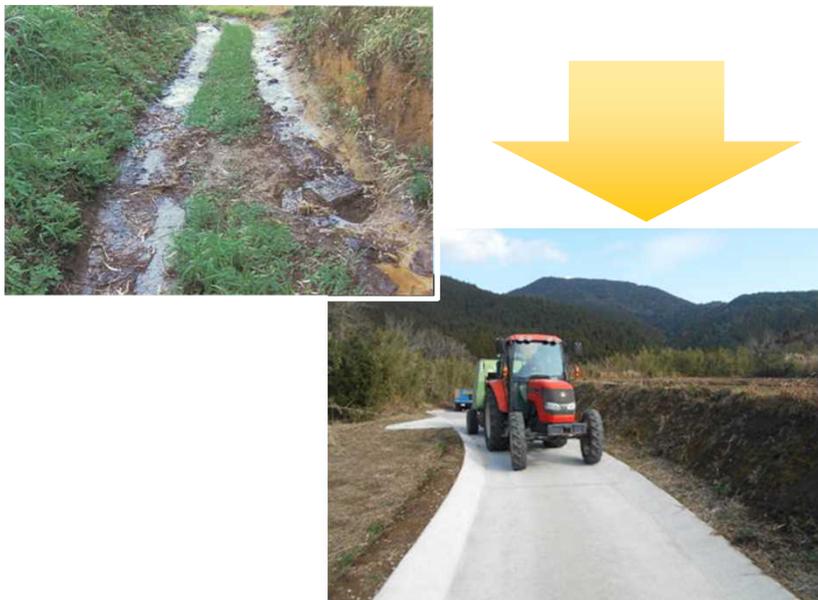
○排水路等の整備(宮崎県串間市)

- ・農地保全整備事業等の実施により、降雨による法面崩壊や農地の浸食等が防止された。
- ・シラス台地である宮崎県串間市(くしまし)及び鹿児島県鹿屋市(かのやし)は、農地の侵食や崩壊等が発生しやすいため、畑作地帯における排水路網等の整備を行い、豪雨等による農地や耕作道の侵食防止等を図った。

事業年度	平成21～30年度
総事業費	470,255千円(国費252,737千円)
事業内容	排水路工 L=5,293m
	水兼農道工 L=1,597m

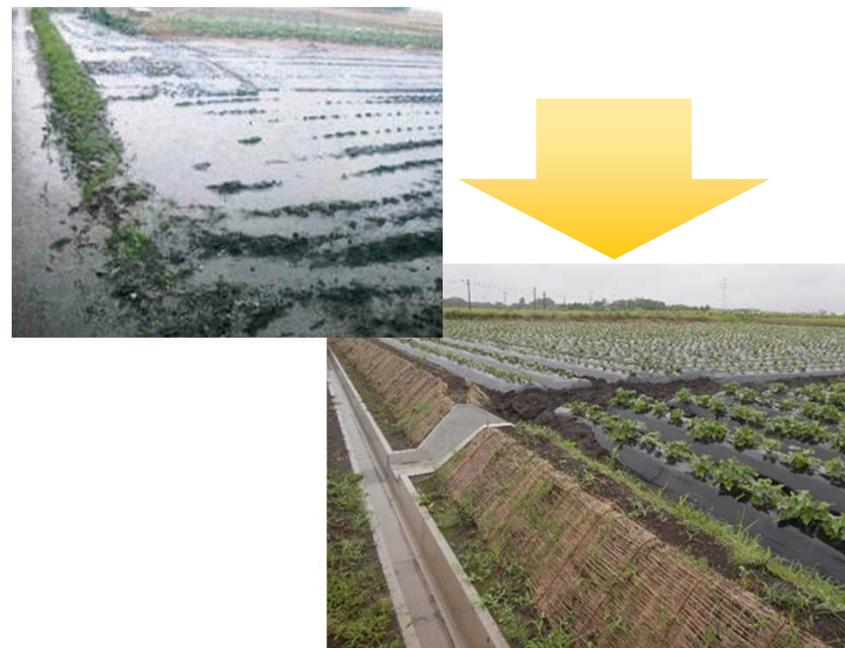
○排水路網の整備(鹿児島県鹿屋市)

事業年度	平成26～令和4年度(予定)
総事業費	774,200千円(国費425,810千円)
事業内容	排水路工 L=8,160m

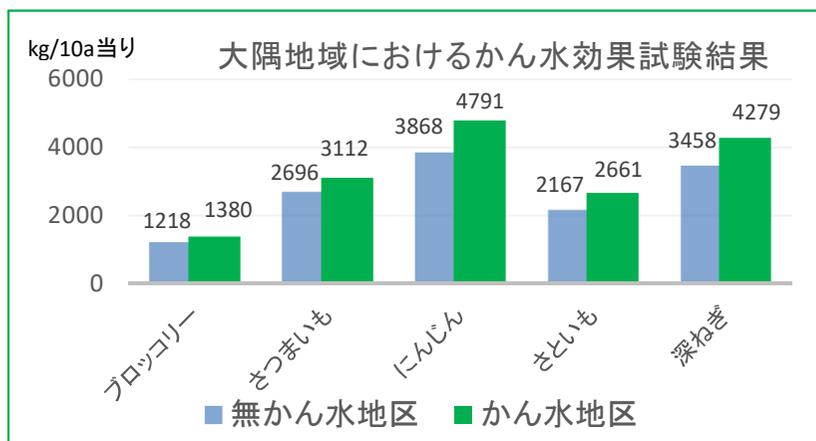
区分	残存株率	割合
無かん水区	73.0%	1.00
かん水区	90.0%	1.24

区分	収量(kg/10a)	割合
無かん水区	3,052	1.00
かん水区	4,059	1.33

・大隅地域におけるかん水効果試験結果(各試験年度の平均収量)

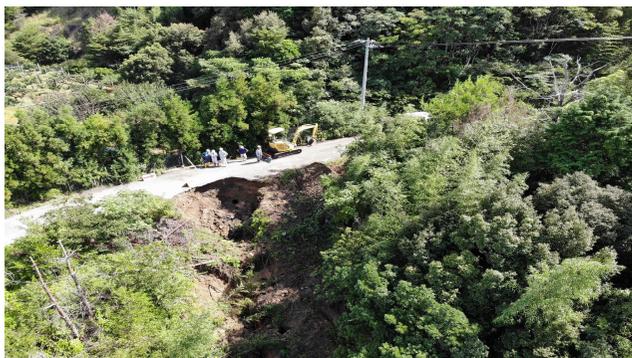
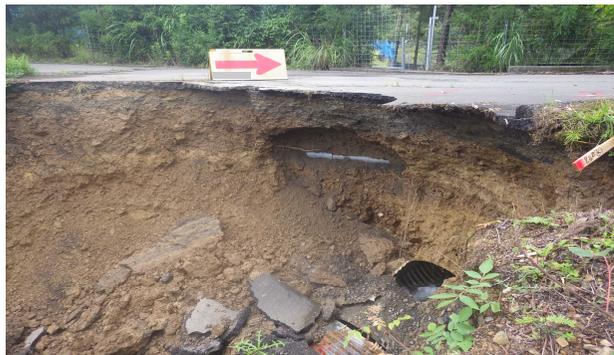
○高知県四万十市(しまんとし)

令和元年6月の台風3号による集中豪雨により、最大時間雨量27mm、最大24時間雨量96mmを観測するなど大雨となった。

これにより農道の路側法面に雨水が浸透し飽和状態となったことで法面が崩壊し、交通に支障をきたすなど甚大な被害が発生した。

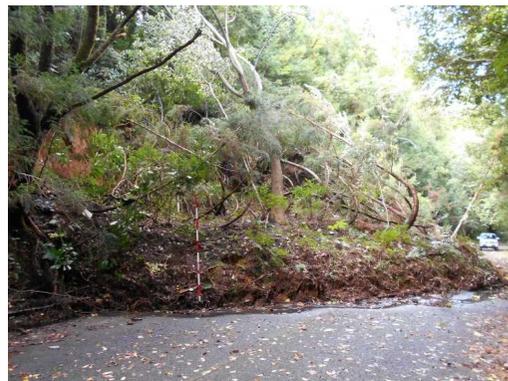
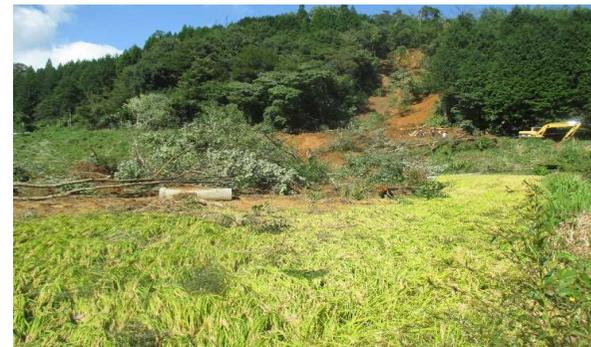
○鳥取県倉吉市(くらよし)

平成30年9月の台風24号により、鳥取県中部を中心に長時間にわたって豪雨が続き、最大24時間雨量280mmを記録した。

これにより多くの道路・河川被害、山腹崩壊・溪流荒廃、農地への土砂流入・法面の崩壊や水路の決壊など甚大な被害が発生した。

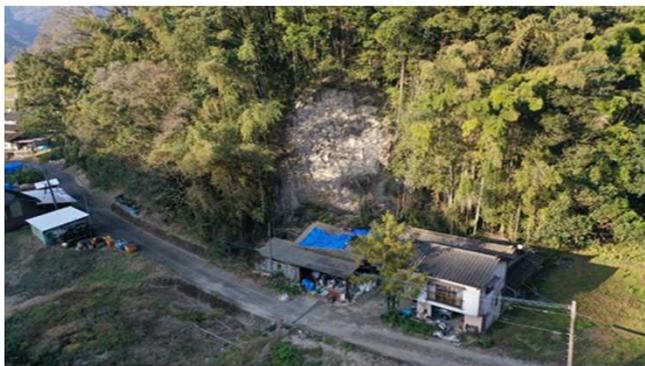
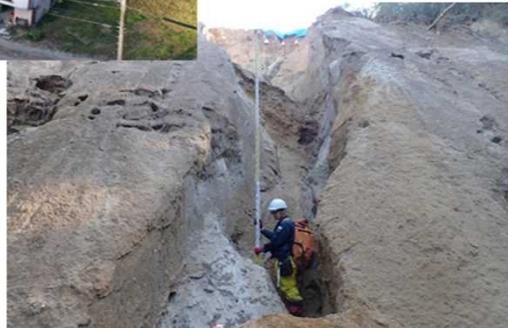
○熊本県球磨郡(くまぐん)相良村(さがらむら)〈写真上〉、人吉市(ひとよし)〈写真下〉

令和2年7月3日からの梅雨前線豪雨により、被災箇所最寄りの観測所において、相良村では最大24時間雨量457mm、最大時間雨量76mmを、人吉市では最大24時間雨量494mm、最大時間雨量100mmを、観測した。

これにより、山腹斜面が崩壊し、下方の人家及び市町村道に土砂が流出など、甚大な被害が発生した。

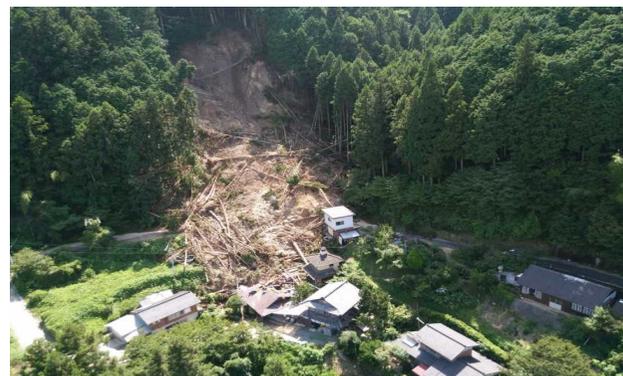
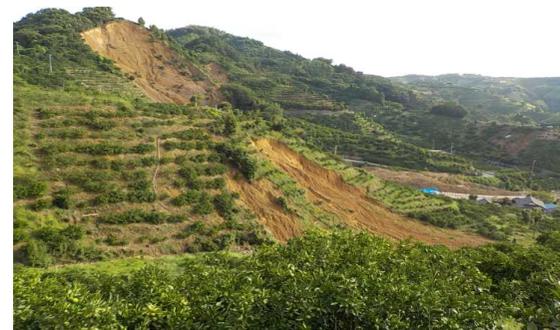
○愛媛県大洲市(おおずし)〈写真上〉、宇和島市(うわじまし)〈写真下〉

平成30年7月5日からの梅雨前線豪雨により、大洲市では最大時間雨量31.0mm、総雨量328.0mmを、宇和島市では最大時間雨量74.0mm、最大日雨量282.0mmを、記録した。

これにより、人家裏の斜面や樹園地及び道路の崩壊、農業用施設の流出などの甚大な被害が発生した。

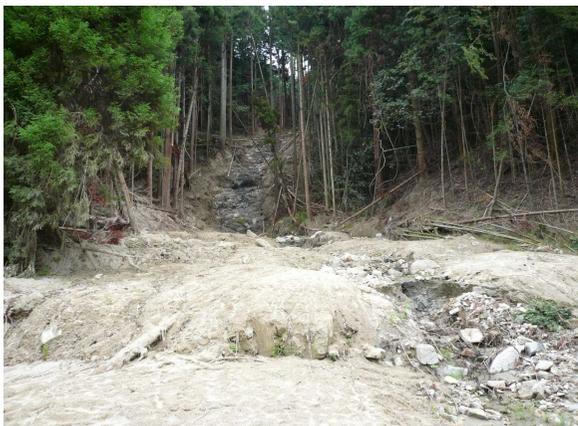
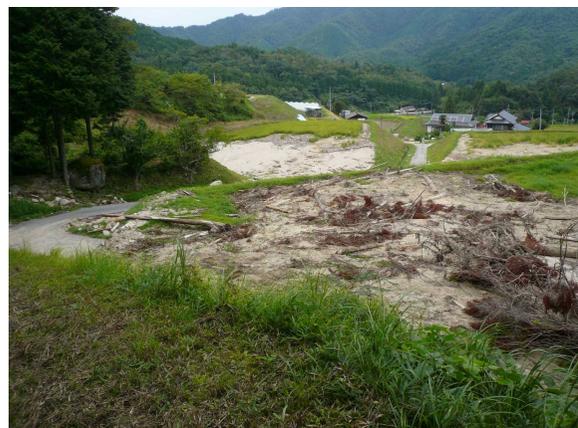
○山口県岩国市(いわくにし)

平成30年7月5日未明から7日明け方にかけて、梅雨前線が停滞し、岩国市では5日から8日にかけての総雨量が463mmを記録した。

これにより、土砂災害等による多数の被害が発生し、死者3名、負傷者9名、住宅全壊13戸等の甚大な被害となった。

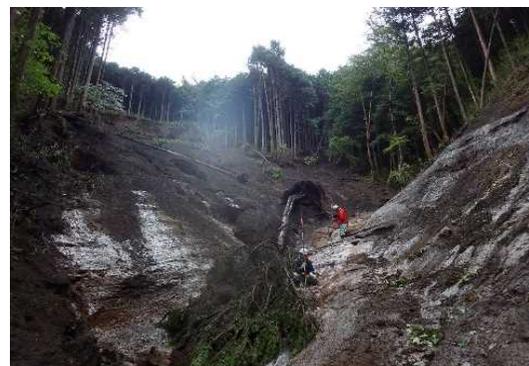
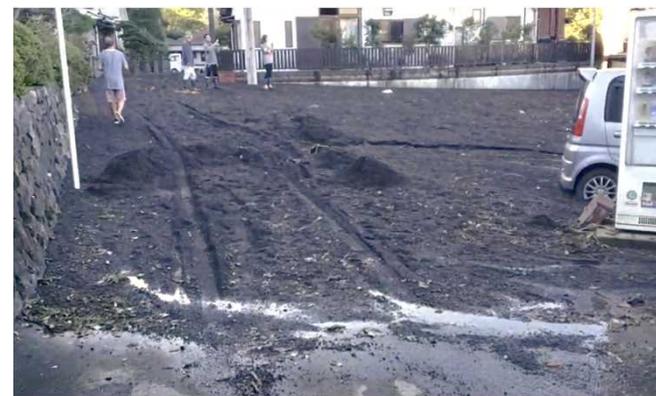
○静岡県駿東郡(すんとうぐん)小山町(おやまちょう)

令和元年10月12日に台風19号が上陸し、近接の雨量観測地点では、最大時間雨量41.5mm、最大日雨量546.5mmの雨量を記録した。

これにより、崩壊地の発生や土砂の流出が発生し、下流の特別養護老人ホームや道路に土砂が流入する被害が生じた。

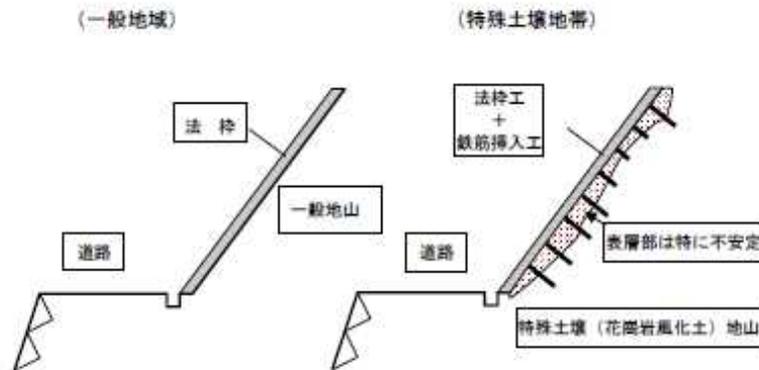
### ○大規模法面の崩落対策工事が必要

特土地帯(花崗岩風化土)は、風化しやすく、降雨等により侵食されやすいため、同程度の効果を得るための対策工法が一般地域に比べ大規模となり一般的に割高となる。

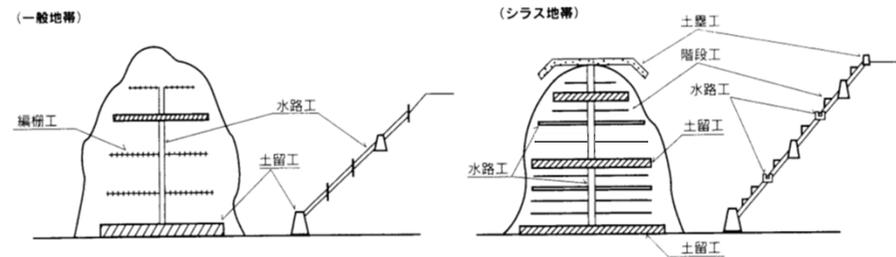
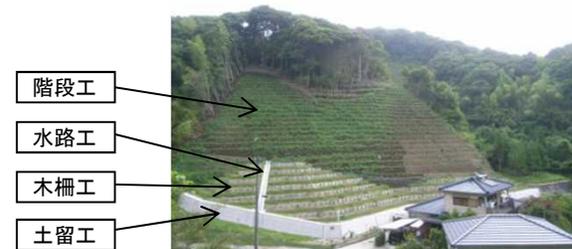
### ○濃密な治山・山腹工事が必要

特土地帯(シラス)においては、降雨による表面水の拡散や侵食を防止するための土留工の増設、崩壊地への流水を防止するための水路工の増設など濃密な施工が必要である。

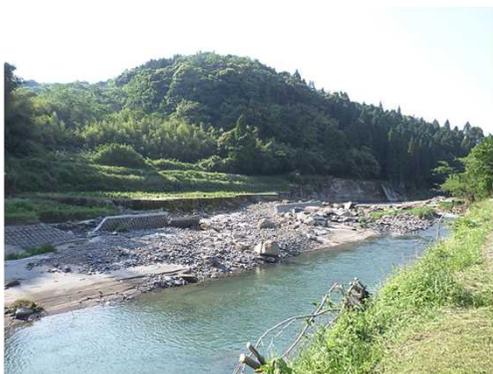
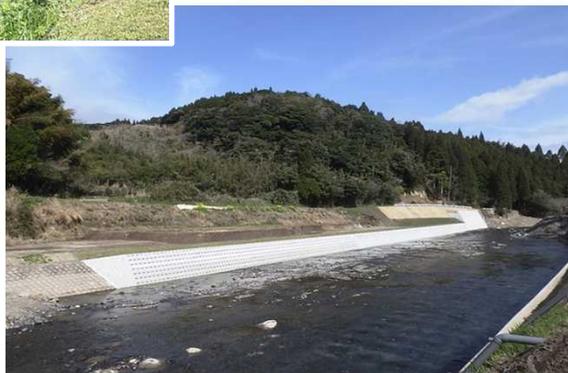
平成28年9月の台風16号により、兩岸総延長約220mにわたり護岸が崩壊したため、崩壊した護岸を復旧し、河川背後地の保全を行った。

●鹿児島県鹿屋市(かのやし)  
平成28年度 総事業費63,008千円(国費42,005千円)  
コンクリートブロック積工 1,291㎡

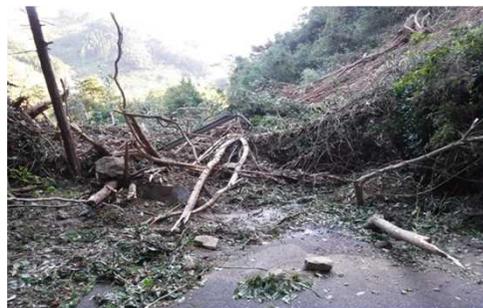
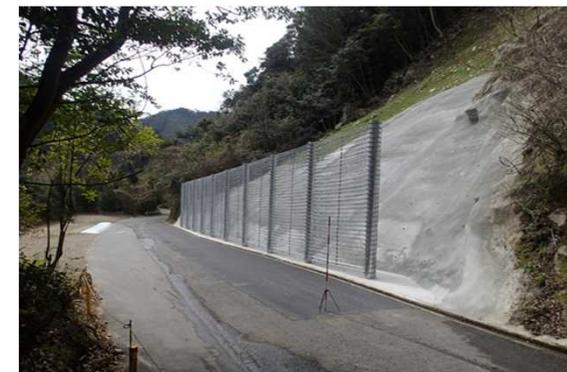
平成30年9月の台風24号により、道路上部の山腹が崩壊し、全面通行止となった。山腹からの再崩壊による土砂等流出防止と法面復旧を行い、早期の交通開放を図った。

●宮崎県都城市(みやこのじょうし)  
平成30年度 総事業費75,000千円(国費50,000千円)  
落石防護柵工 34m、モルタル吹付工 480㎡  
種子吹付工 1,900㎡

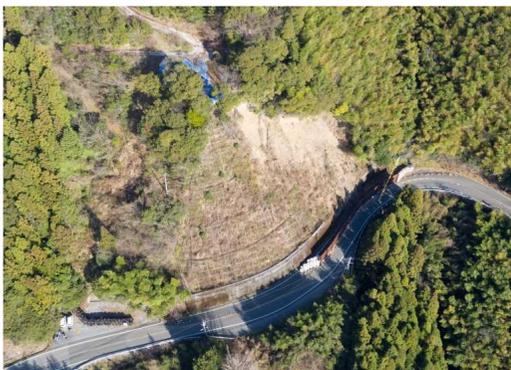
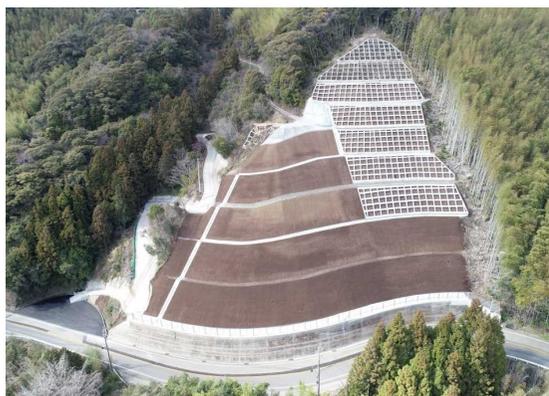
平成27年7月の梅雨前線降雨により斜面の小崩壊が発生した。さらなる斜面崩壊による道路への影響を防止するため、法枠工及び切土工を実施し、斜面の安定を図った。

●高知県高知市(こうちし)  
平成27年度～令和元年度 総事業費464,230千円(国費408,325千円)  
法枠工 2,211m、切土工 27,620m<sup>3</sup>

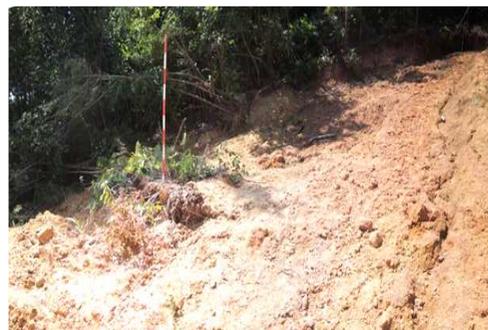
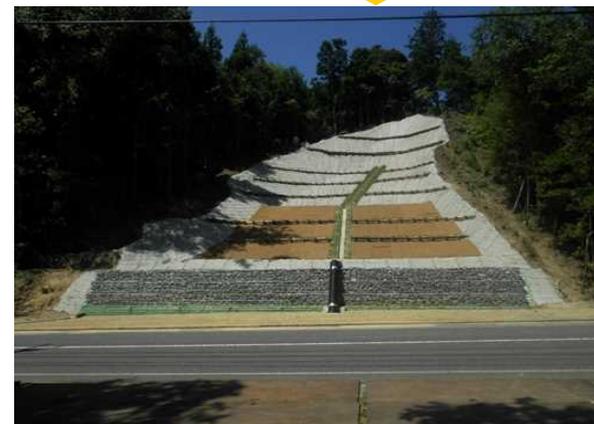
平成29年7月の豪雨により山腹が崩壊した。更なる被害の拡大を防止するため、山腹工を実施し、下流にある市道等の保全を図った。

●島根県浜田市(はまだし)  
平成29年度 総事業費21,462千円(国費14,308千円)  
土留工 1基

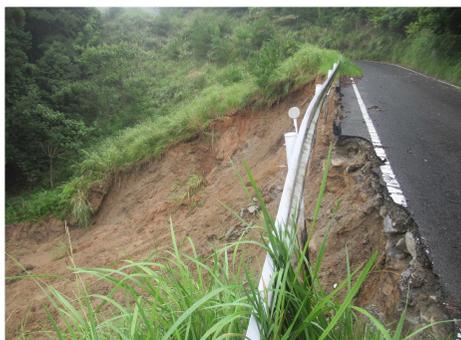
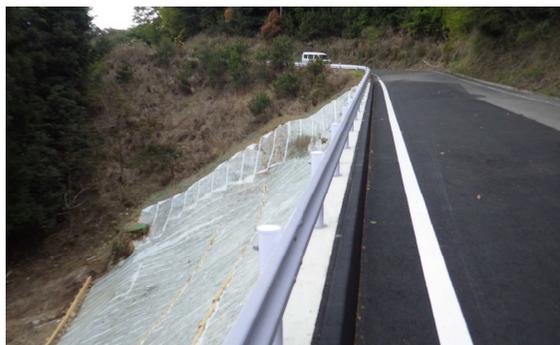
令和元年8月の豪雨により、延長45mにわたり林道路側が崩壊し、全面通行止めとなった。当事業により、崩壊した林道を復旧し、早期の交通開放により木材生産や森林整備が可能となった。

●福岡県筑上郡(ちくじょうぐん)上毛町(こうげまち)  
令和元年度 総事業費10,505千円(国費9,163千円)  
擁壁工 32m、法面保護工 402.9㎡、舗装工 83.6㎡

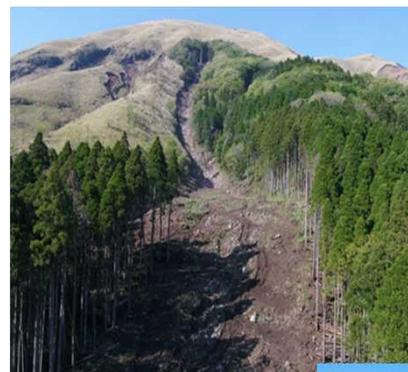
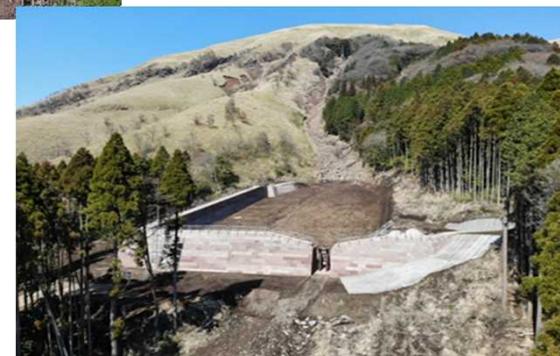
平成28年の熊本地震の地震の影響を受け、溪流内に不安定土砂が堆積し、今後の降雨で土石流が発生する恐れがあった。このため、下流の人家・国道・鉄道等を保全する砂防堰堤を設置し、土砂災害の防止を図った。

●熊本県阿蘇郡(あそぐん)南阿蘇村(みなみあそむら)  
平成28~30年度 総事業費 419,000千円(国費230,450千円)  
砂防堰堤工 1基(H=7m、L=145m)
