# 防災・減災に関する検討事項

## ①昨今の災害を踏まえたこれまでの議論

○昨今の変化する外力を踏まえた新たな災害リスクについて、土工・橋梁分野会議での審議を経て点検を実施。

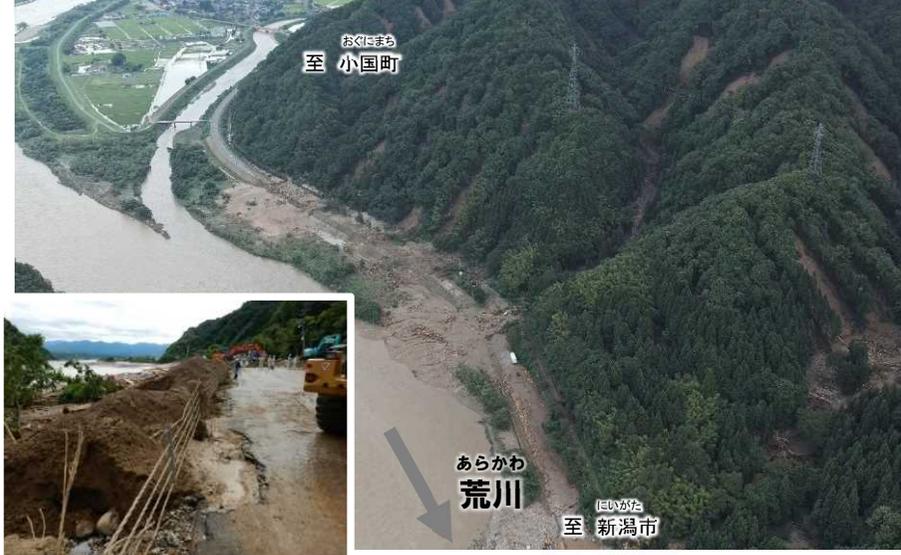
【土砂・流木の流入に伴う道路流失：令和4年8月の大雨(国道113号新潟県村上市)】

○今夏の大雨、台風による被災により、河川に隣接する構造物で**道路区域外からの土砂や流木の流入、橋梁の流出および道路の損壊等の、近年の豪雨等における特徴的な被災が**、各所で見られた

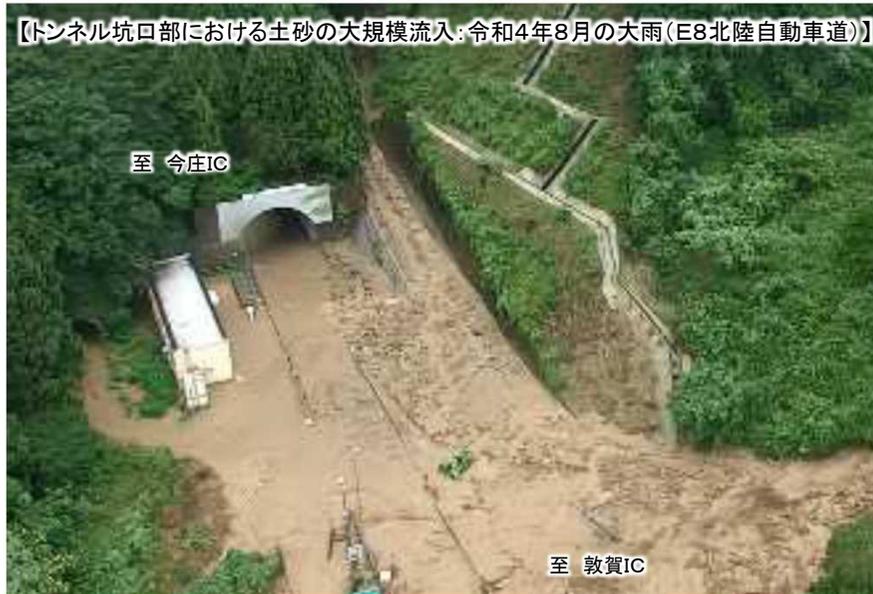
【トンネル坑口部における土砂の大規模流入: 令和4年8月の大雨(E8北陸自動車道)】

○また、トンネル坑口部で土砂の大規模流出や道路の損壊等により、**孤立の発生や長期間に渡る通行止めを伴うなど、地域への影響が大きい被害**が発生した

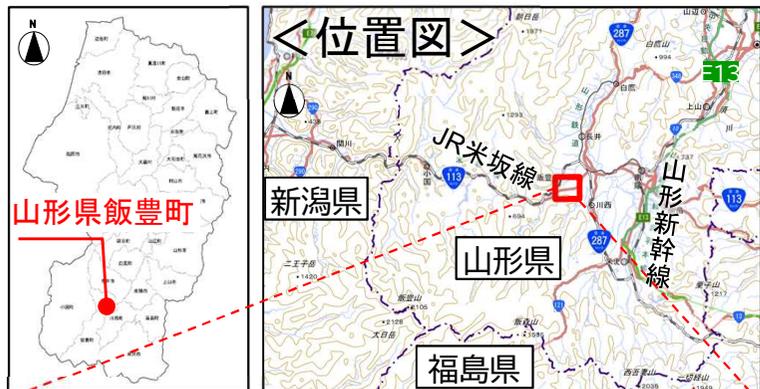
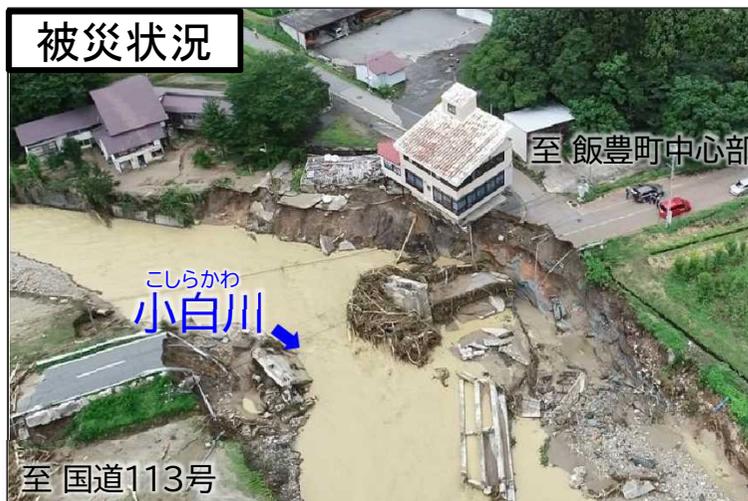
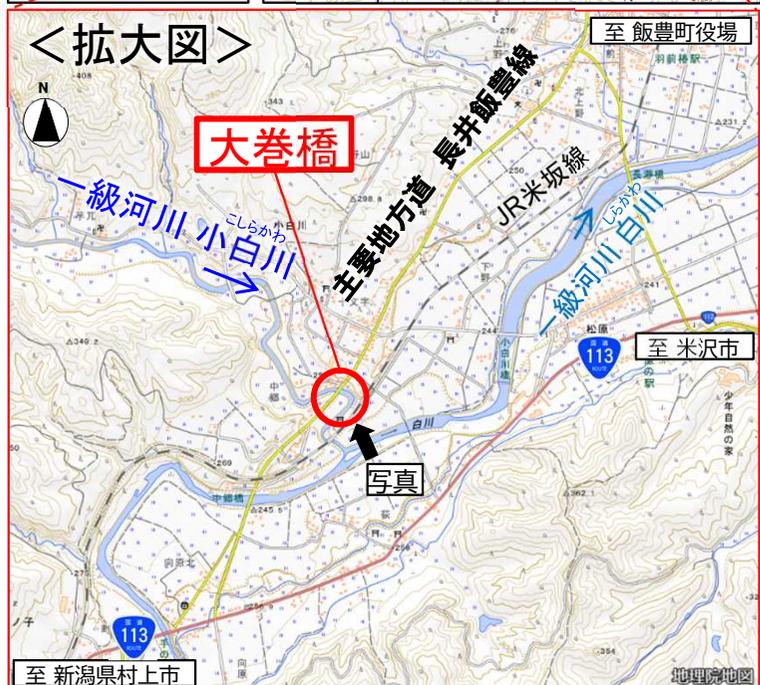
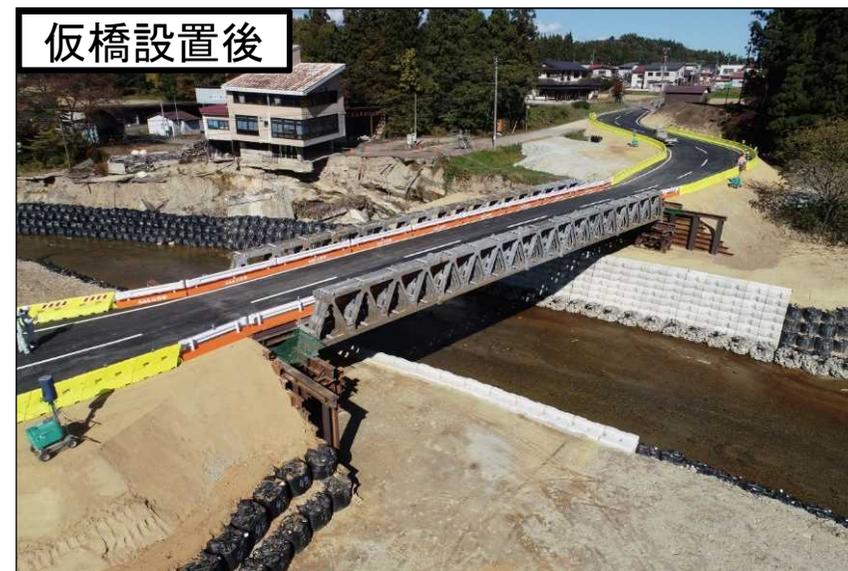
- 山形県が管理している大巻橋は8月3日からの大雨で一級河川小白川の増水により崩落する被災が発生
- 国土交通省から山形県へ応急組立橋を貸与し、10月31日に仮橋の供用を開始

路線名: 主要地方道 長井飯豊線  
架設年次: 1938年(昭和13年)  
橋長: 25.0m、幅員5.5m  
径間数: 2径間  
構造形式: 桁橋(RC) + 床版橋(PC)

R4.10.31  
仮橋供用開始

復旧に必要な橋長と応急組立橋の規格が合わない場合も考えられ、柔軟に対応できる方策の検討が必要

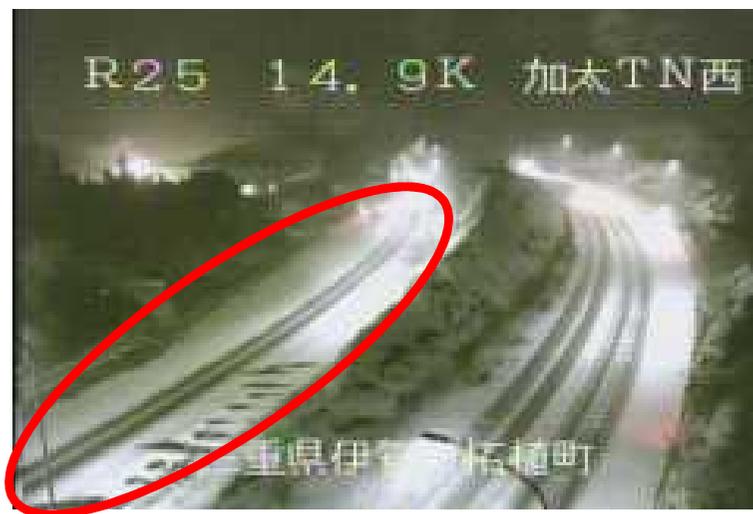
消融雪設備（散水前）

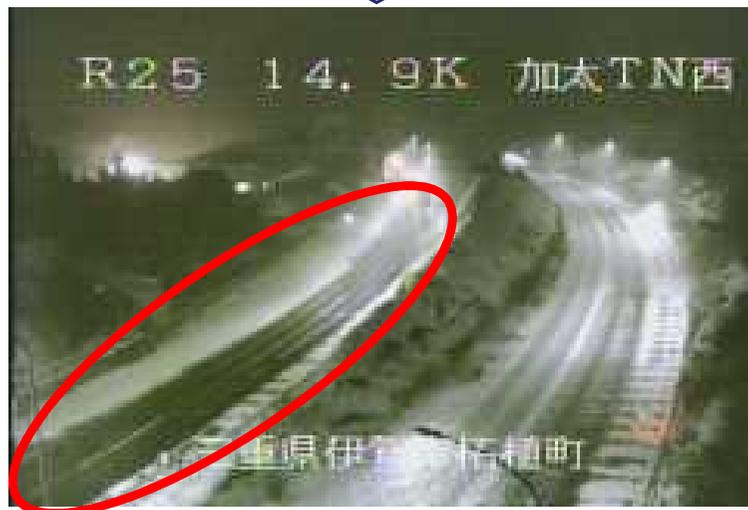
消融雪設備（散水10分後）

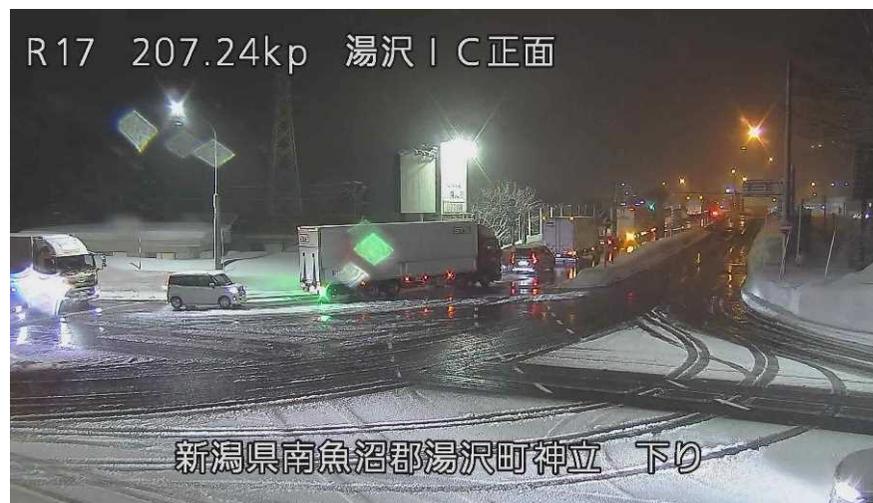
カメラ増設による不可視部の解消

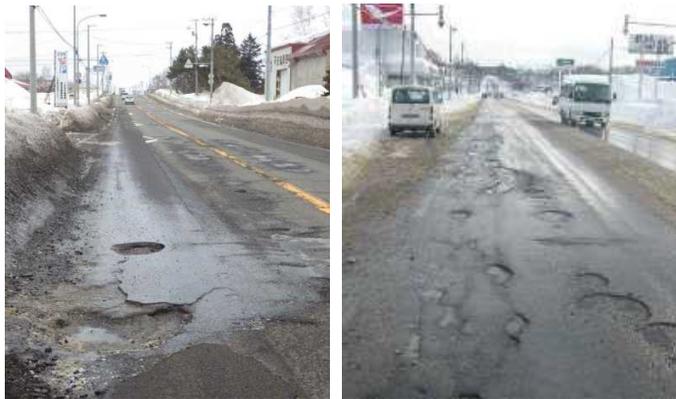
舗装損傷の要因の1つとされるが  
損傷メカニズムの明確化が必要

▲凍結融解が要因とされるポットホール

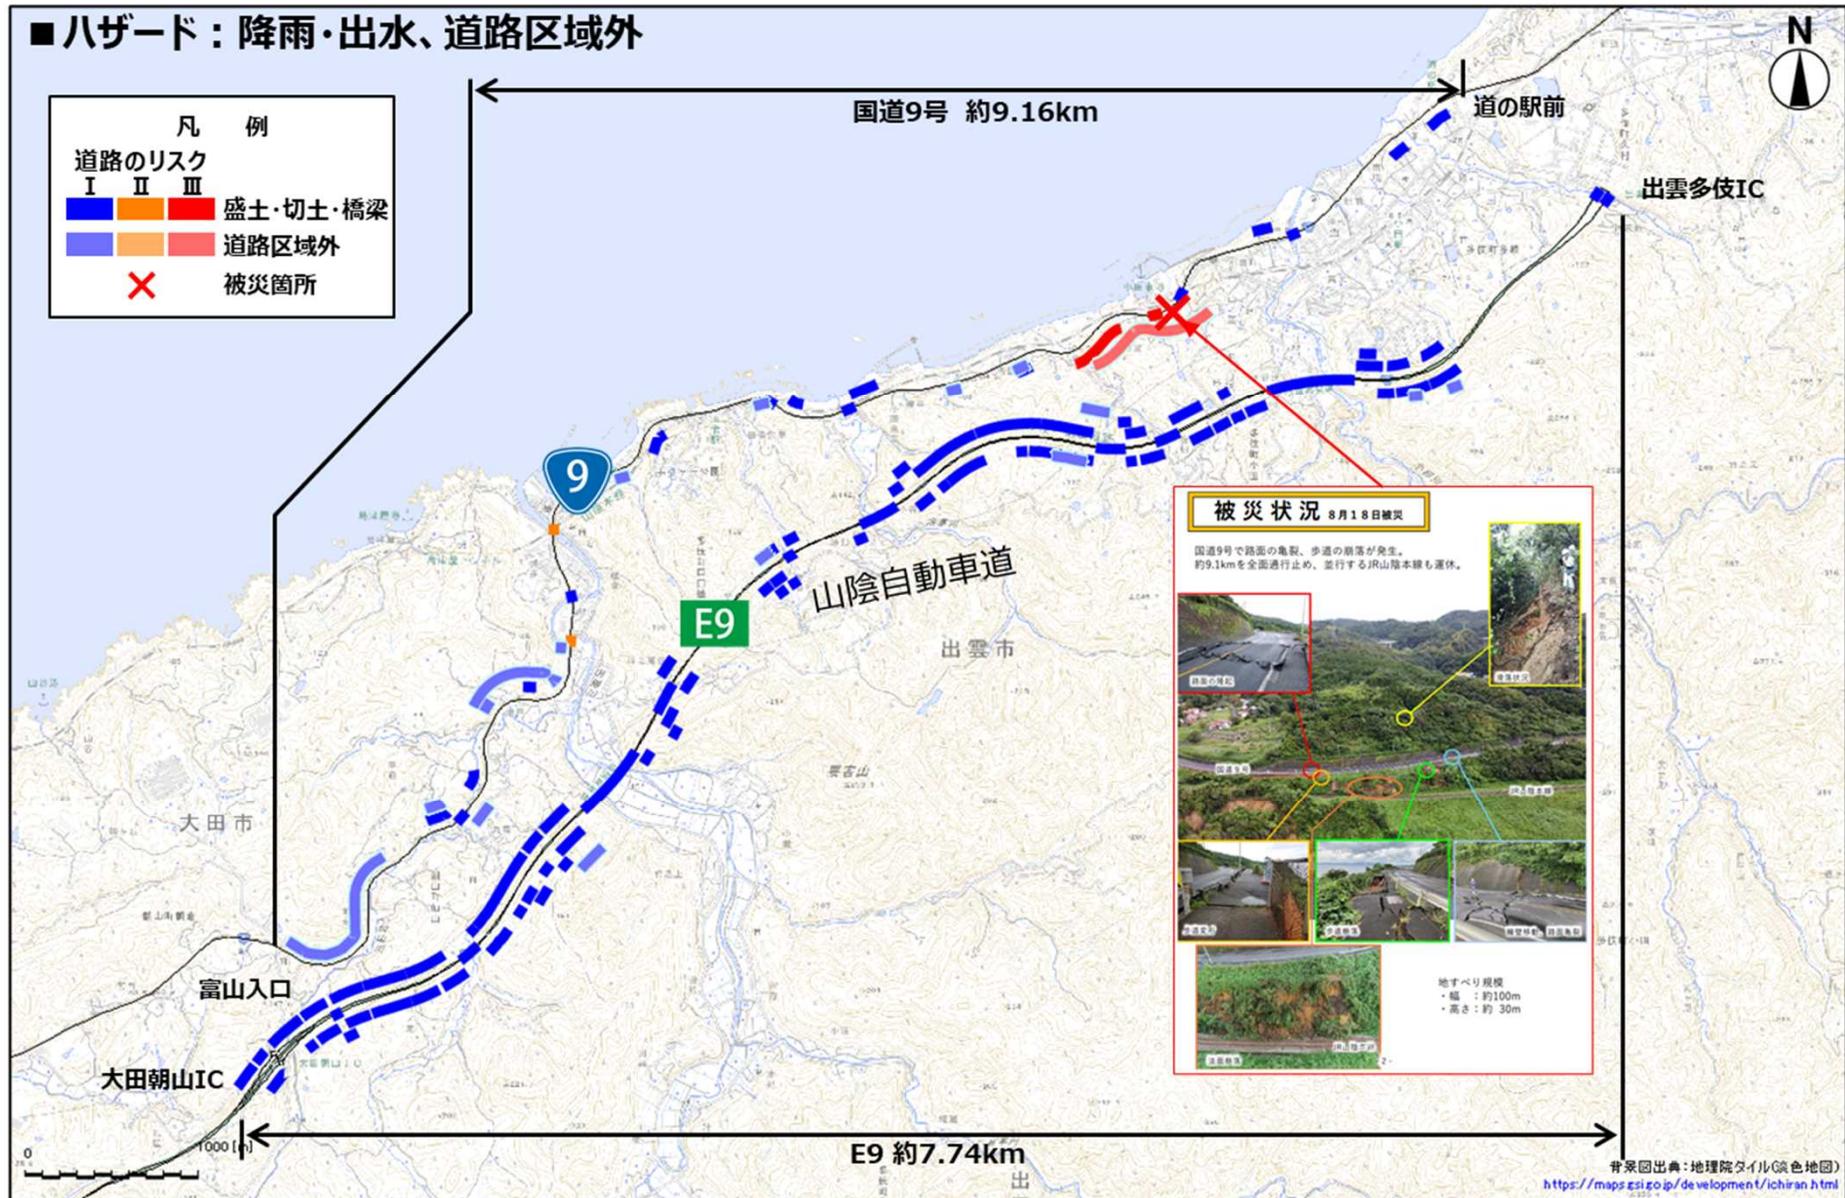
# 道路リスクアセスメントの検証(ケーススタディ その1)

- 令和3年8月の大雨にて、国道9号(島根県出雲市)が地すべりが発生し約2か月にわたり通行止めとなったが、並行するE9山陰自動車道により被災直後から道路ネットワークを確保
- 国道9号と並行するE9山陰自動車道にて、既存データに基づく道路被災リスクの推定を行った結果は以下の通り

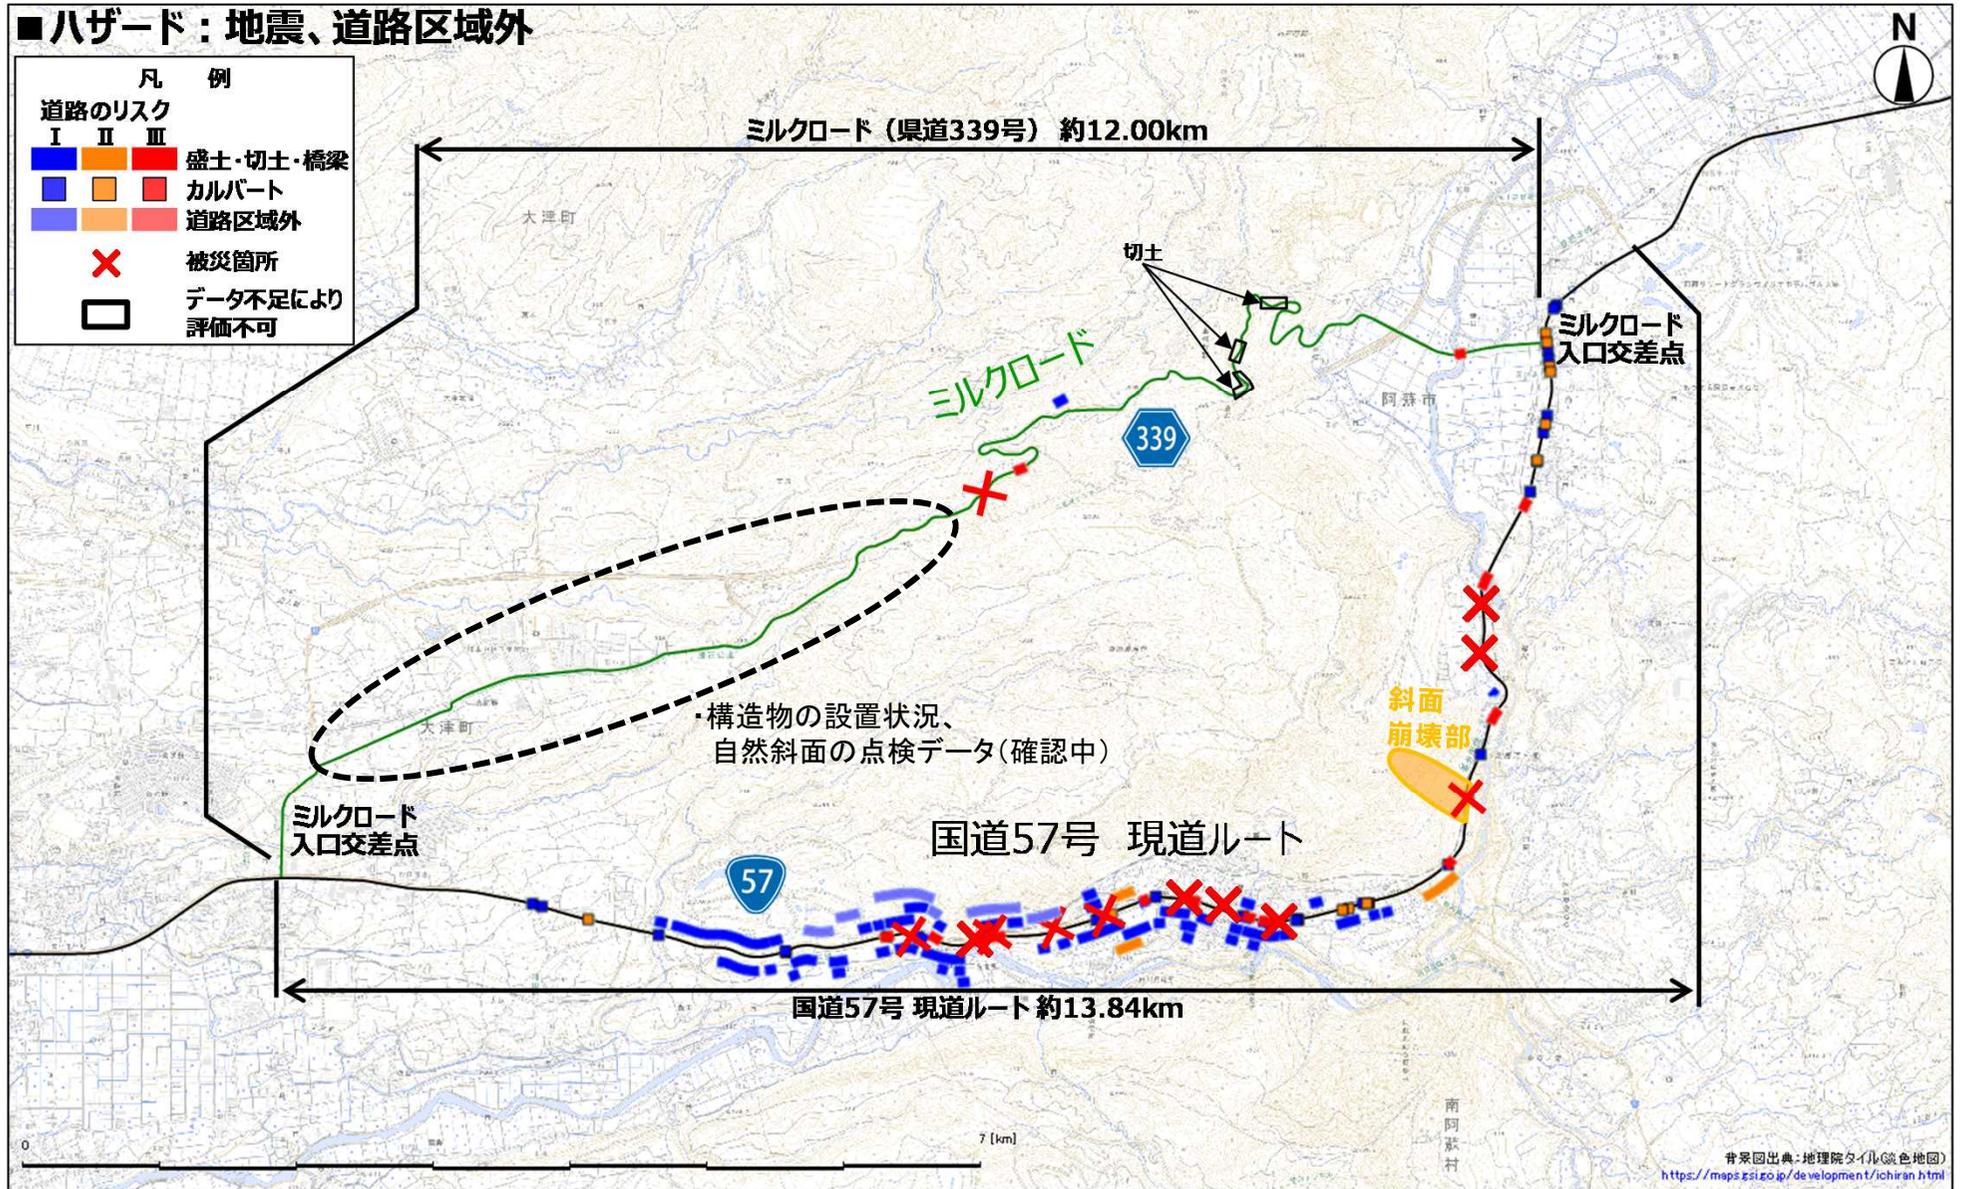
# 道路リスクアセスメントの検証(ケーススタディ その2)

- 熊本地震の発生に伴う大規模斜面崩落等により国道57号現道は約4年間にわたる長期間通行止めとなり、復旧までの期間、ミルクロードが迂回路として活用された
- 被災当時の道路状況にて、既存データに基づく道路被災リスクの推定を行った結果は以下の通り

※ミルクロードの評価結果は、熊本県より提供いただいたデータの範囲内で整理したものであり、全ての道路構造物のリスクは評価できていない。

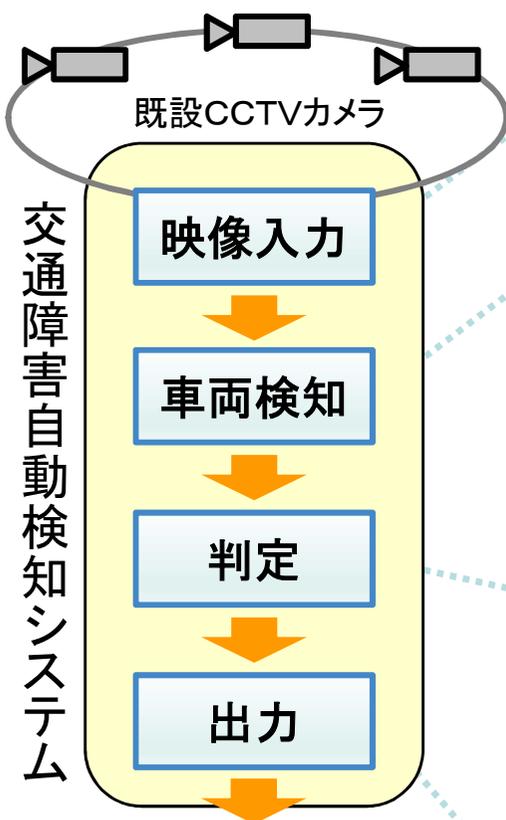
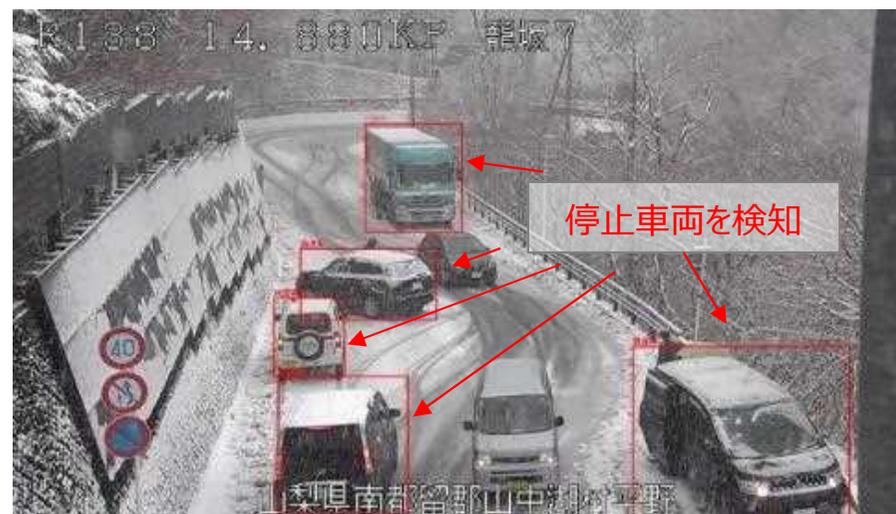
## 映像入力:

複数台分のカメラ映像を取り込む

## 車両検知:

画像認識技術を用いて「車両」を検知

## 判定:

画面内の停止車両を自動検知し、予め設定した閾値台数を超過した場合に交通障害発生と判定

## 出力:

道路管理者に交通障害発生を通知

- 大雪時等の立ち往生車両の認知が遅れると、通行に支障をきたす車両が増え、緊急車両や除雪車が現場に近付くことができなくなり、交通麻痺が長期化する恐れ
- 既設CCTVカメラに対し、AIによる画像認識技術を用いた交通障害自動検知システムを導入することで、道路管理の効率化・省力化を実現
- 特に、大雪時に大型車等の立ち往生が発生しやすい場所のCCTVカメラに優先的にシステムを導入

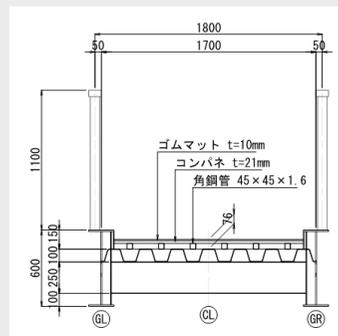
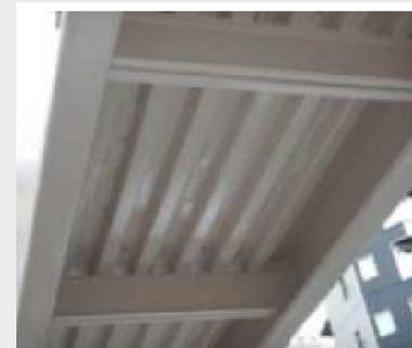
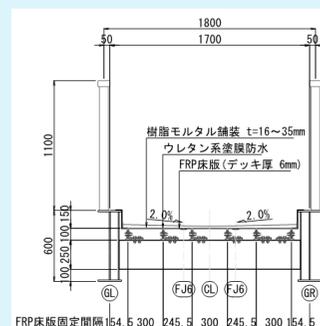
## ■歩道橋の補修時のリノベーション(イメージ)

床板デッキ  
プレートの  
腐食による安  
全性の低下

元の形に戻して  
安全性を確保  
(いずれ、同じ腐食を  
繰り返す可能性)

元と同じ床板に交換

元の形に戻さずとも  
安全性を確保  
+  
耐食性が高い材料にする  
ことで、劣化の繰り返  
しを防ぎ、維持管理性  
を向上  
+  
軽量化による耐震性の  
向上にも寄与

軽量なため、施工期間  
の短縮も可能

高耐久で軽量な  
新材料を活用した  
床板に交換

床板内部が確  
認できず点検  
が困難な構造

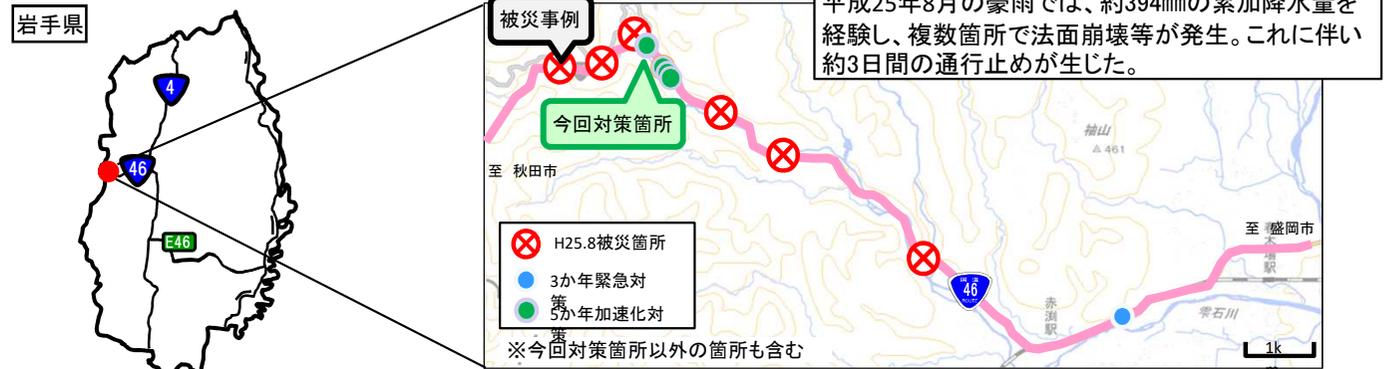
## 【被災時の状況】

- 平成25年8月の豪雨では、国道46号(岩手県岩手郡雫石町)において約394mmの累加降水量を観測し、複数箇所で法面崩壊等の被災を受け、約3日間の通行止めが発生。
- 被災箇所の復旧を行うとともに、被災後に新たに確認された崩壊の危険性がある箇所に対して、5か年加速化対策として法面对策を実施。
- この結果、令和4年8月の大雨では平成25年8月の豪雨を上回る累加降水量(約467mm)を観測したが、大雨による変状等が生じることなく、交通機能を確保。

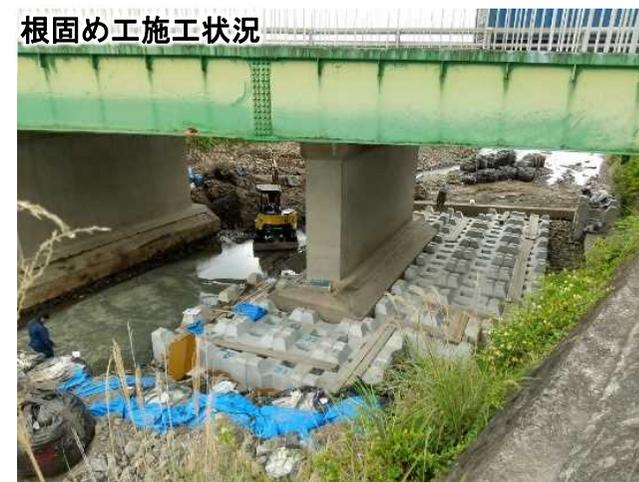
流失防止対策として根固め工を実施

根固め工施工状況

国道3号下井出橋(鹿児島県いちき串木野市)は過去の河川増水により、洗堀の進行が確認され、橋梁流失の危険性が高い状況にあったが、5か年加速化対策として根固め工等による流失防止対策を実施したことにより、令和4年台風14号の大雨時において、橋梁流失は発生しなかった。

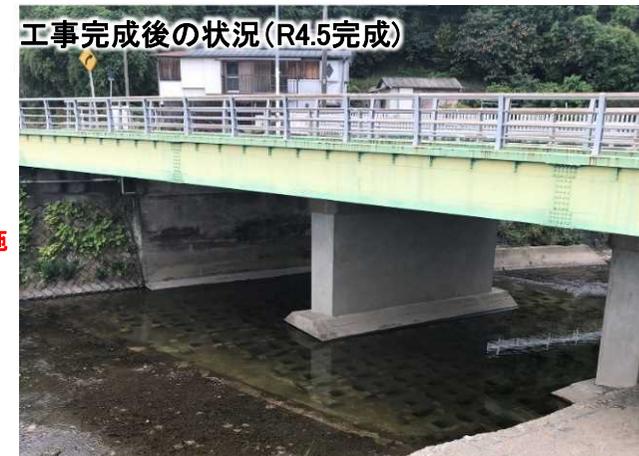
工事完成後の状況(R4.5完成)
