能登半島地震による 被災及び復旧状況について

令和6年能登半島地震について

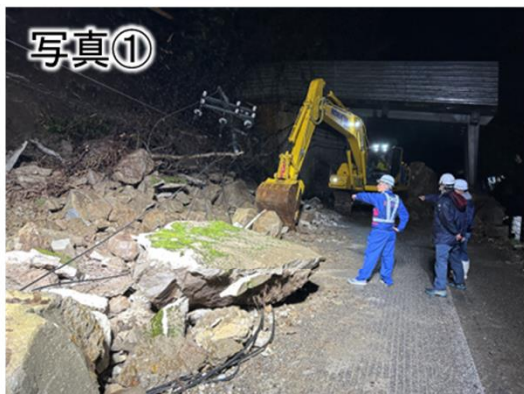
写真①
県道1号 輪島市三井町での啓開作業(1月3日撮影)

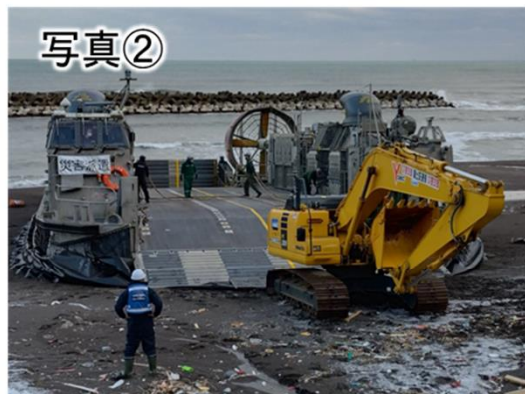
写真②
深見海岸 海側からの重機運搬(1月14日撮影)

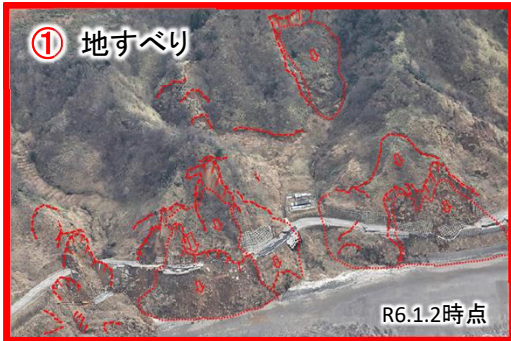
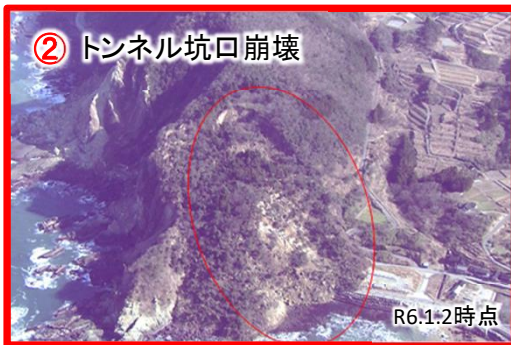
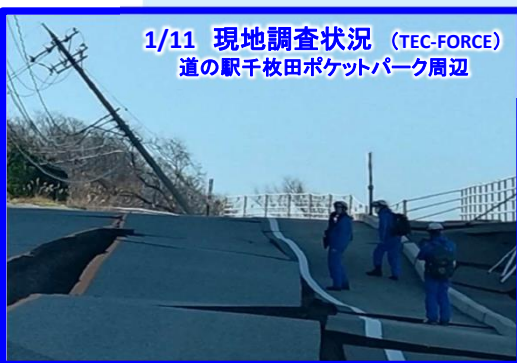
陸側、海側から重機を搬入し、
緊急復旧を加速

自衛隊と連携し、海側から人員・資機材を搬入し、陸路から到達困難な箇所、緊急復旧を推進

○1/14から自衛隊と連携により、重機を海側(深見海岸)から搬入し、沿岸部の緊急復旧を加速

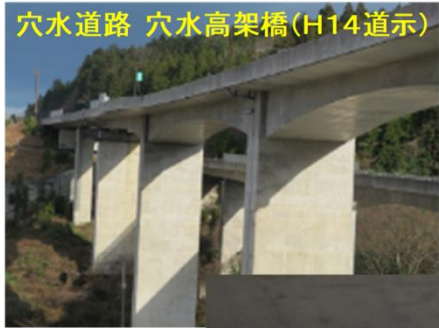
① 新しい基準の橋の損傷例

穴水道路 穴水高架橋(H14道示)

- 耐震設計基準が大きく変わった**兵庫県南部地震以後に設計された橋の本体は概ね軽微な被害にとどまっております、期待した性能が発揮されている。**
- 橋脚の補強や落橋防止対策など**耐震補強を行っていた道路橋は致命的な被害を回避し、復旧の迅速化に寄与している。**
- 一方で、古い基準で設計された道路橋の中には落橋には至ってはいないものの深刻な被害も見られ、**未対策橋梁の対策を急ぐ必要がある。**

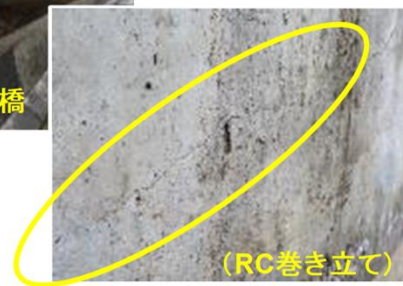
上町高架橋

(RC巻き立て)

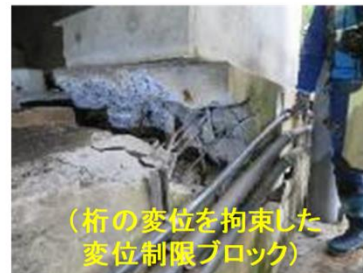
(桁の変位を拘束した
変位制限ブロック)

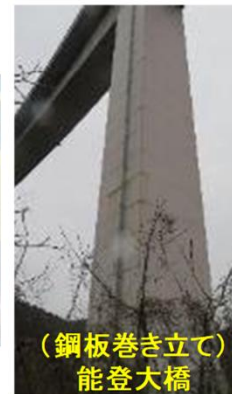
(鋼板巻き立て)
能登大橋

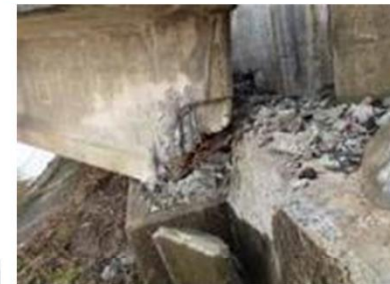
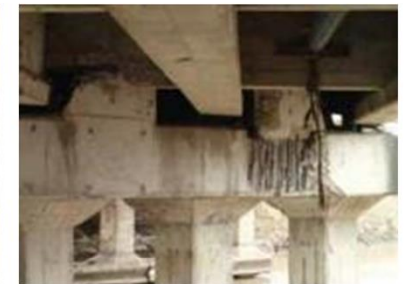
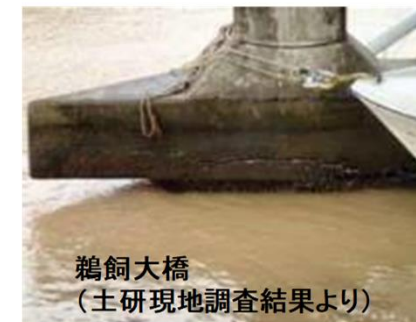
③ 未対策橋梁の深刻な被害の例

鶴飼大橋
(主研現地調査結果より)

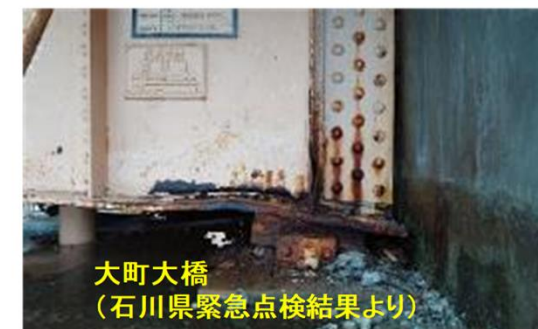
大町大橋
(石川県緊急点検結果より)

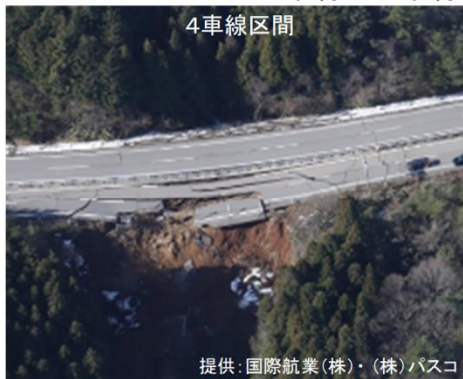
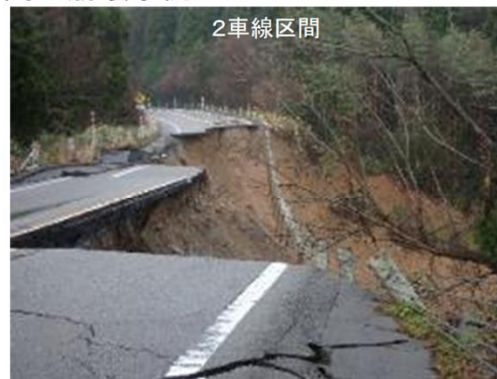
4車線／2車線区間の崩壊事例

- ・**沢埋め高盛土を中心に多くの盛土の被災**が確認された。
- ・のと里山海道においては、**平成19年**の能登半島地震で大規模崩壊してその後**排水対策等を施した本復旧箇所**においては、**多くの箇所において被災が軽微**にとどまっていた。また、4車線を有する区間では、交通機能が喪失するような崩壊はなかった。
- ・**盛土の締固め基準等が引き上げられた平成25年**以降に供用された輪島道路（令和5年供用）は崩壊に至るような盛土の被災がないなど、それ以前に供用された穴水道路（平成18年供用）に比べて被災が軽微であった。

- ✓ 4車線区間(約 6km)—盛土崩壊 5件、うち**交通機能全喪失0件**
- ✓ 2車線区間(約21km)—盛土崩壊16件、うち**交通機能全喪失9件**

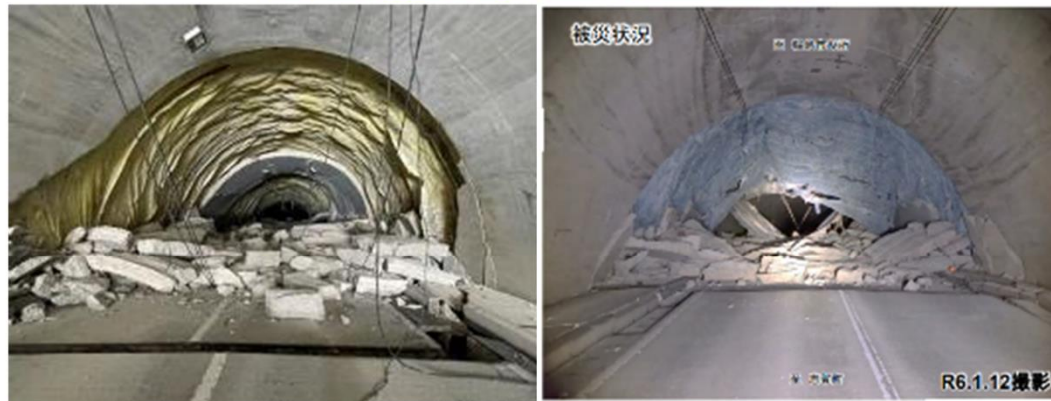
令和6年能登半島地震での道路トンネル被災

- 地山の大規模な変形によって確保していたトンネルの内空に変形が生じ、これに伴って覆工コンクリートの崩落が発生し、道路交通機能が途絶するとともに道路啓開(緊急復旧)の活動も困難となった。
- 大谷トンネルは、地すべり地帯に位置し、施工当時から対策を行っていたところであり、地震による地山の大規模な変形の影響が考えられる。
- 中屋トンネルは、地質の変化が大きい区間や地山が膨張性を示す区間があり、施工当時から対策を行っていたところであり、地震による地山の大規模な変形の影響が考えられる。
- 今後、現場の地山の変形状況、地形、地質を調査し、被災メカニズムの分析を踏まえたうえで、復旧について検討することが必要。

大谷トンネル(国道249号)

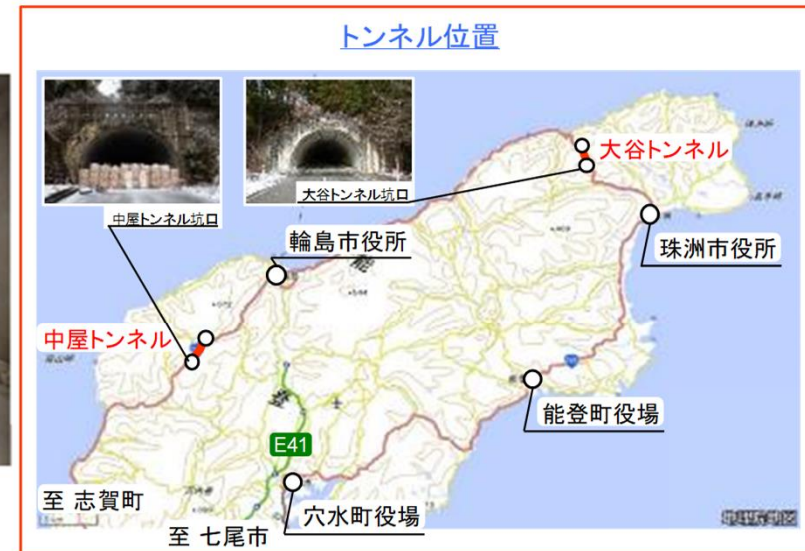
中屋トンネル(国道249号)
