No.032 小田急箱根高速バス(株) 【輸送モード:バス】

「電鉄の安全風土と家庭的風土を礎に添乗指導を徹底して事故防止に取り組む」

事故事例研究

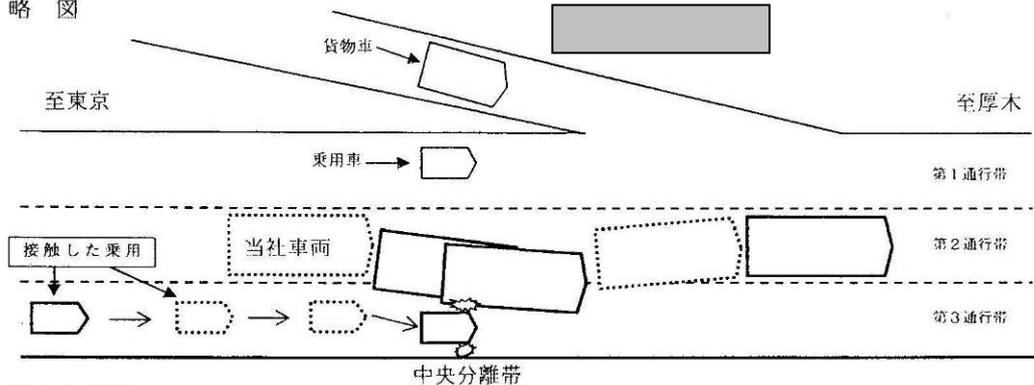
略図

51便(新宿駅13時30分)を担当24名のお客様を乗せ新宿駅を発車。東名高速道路[]IC手前まで第1通行帯を走行、合流地点手前で第2通行帯に移動、第1通行帯を走行していた乗用車が流入してくる貨物車と並走していた為、第2通行帯に車線変更をしてくと予測したので第3通行帯に車線変更を判断した。第3通行帯に車線変更を行う為に右後方を確認、後方からの車両は把握していたが進路変更は可能であると判断した。進路変更を行い第3通行帯に入った時点で後方からのクラクションに気づきミラーを確認した進路妨害をしてクラクションを鳴らされたと思い第2通行帯に車両を戻す。(この時点では接触した事には気づいていない)

その後、通常に運行を行い東名大和BSで後続から来るのではと思い停車したが来ないので運行を開始した。先ほどのことが気になり東名厚木BSで車両を確認したところ接触痕が発見され営業所に報告した。

当社バス右後方と相手方乗用車左側面と接触、乗用車は中央分離帯に接触し右側を破損。相手車両はクライスラー300C(大型車) ※もしも相手方車両が軽車両であったら、貴方はどのような事故になっていたと考えますか。

中央分離帯に接触し、車体はきまわって大事故になっていた。

後方確認不足、無理な進路変更

車間確保。進路変更時は車両と取り、一台二台先に行かせてから行なう。

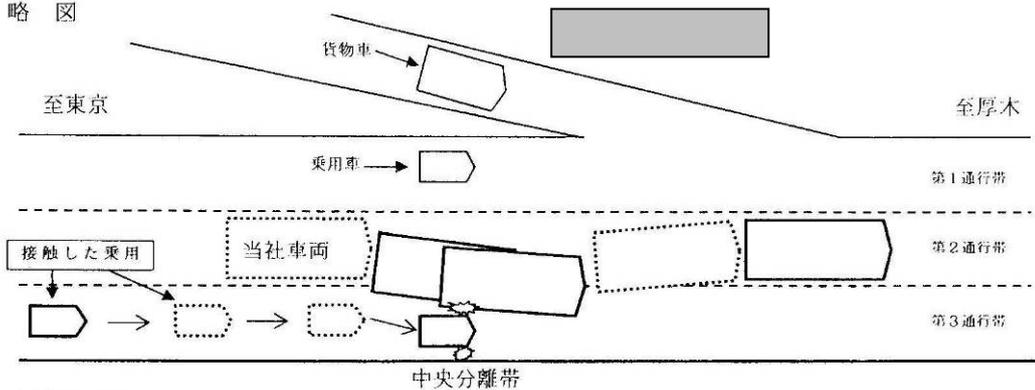
略図

51便(新宿駅13時30分)を担当24名のお客様を乗せ新宿駅を発車。東名高速道路[]IC手前まで第1通行帯を走行、合流地点手前で第2通行帯に移動、第1通行帯を走行していた乗用車が流入してくる貨物車と並走していた為、第2通行帯に車線変更をしてくと予測したので第3通行帯に車線変更を判断した。第3通行帯に車線変更を行う為に右後方を確認、後方からの車両は把握していたが進路変更は可能であると判断した。進路変更を行い第3通行帯に入った時点で後方からのクラクションに気づきミラーを確認した進路妨害をしてクラクションを鳴らされたと思いい第2通行帯に車両を戻す。(この時点では接触した事には気づいていない)

その後、通常に運行を行い東名大和BSで後続から来るのではと思い停車したが来ないので運行を開始した。先ほどのことが気になり東名厚木BSで車両を確認したところ接触痕が発見され営業所に報告した。

当社バス右後方と相手方乗用車左側面と接触、乗用車は中央分離帯に接触し右側を破損。相手車両はクライスラー300C(大型車) ※もしも相手方車両が軽車両であったら、貴方はどのような事故になっていたと考えますか。

軽自動車なら車重が軽い為、中央分離帯に激突し乗っている相手方も受傷する。

1、オ3通行帯を走行している乗用車のスピードの目測判断不足

1、自らの車の動向把握し、場合によっては一度を諦め、2、第1通行帯の乗用車がその時の速度でいたならば、自車のバスの速度を上げて乗用車がオ2通行帯に移動できる様に。

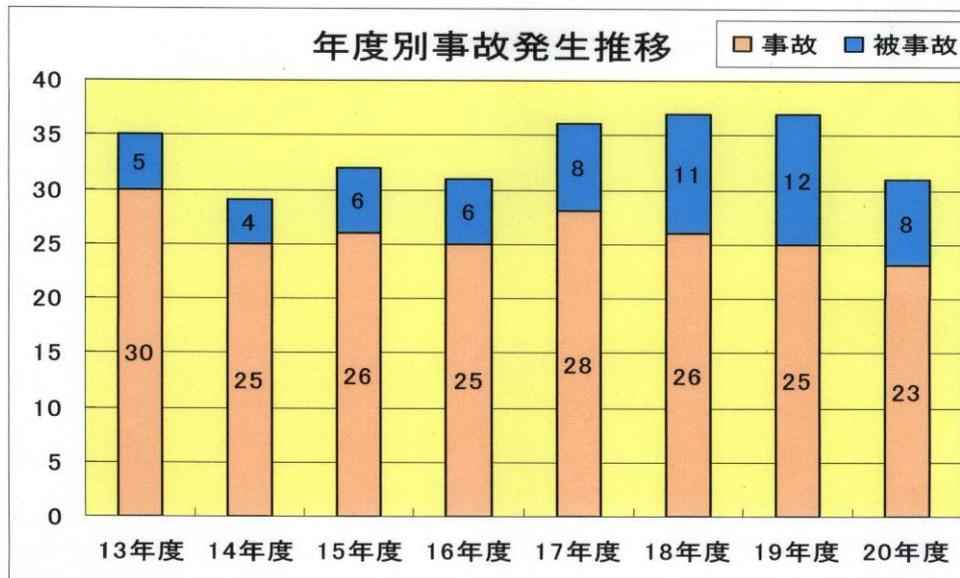
開業時からの事故発生件数の推移

- ・開業時より軽微な事故は発生しているものの重大責任事故は、開業から0を継続している。
- ・事故が多発している所を要注意箇所と指定し添乗指導等を実施し再発防止を図っている。
- ・年間教育計画の中に盛り込んでいる全体会議の中で事例教育を実施している。

事故件数は、有責事故のほかに無責の事故もカウントしており、上記の事故件数にはガードレールへの接触や営業事故(バス停留所の通過等)などの軽微な事故も含めており、物損事故が、全体の事故件数の約 80%となっている。

事故件数は下記のとおりである。
