## 改善箇所説明図

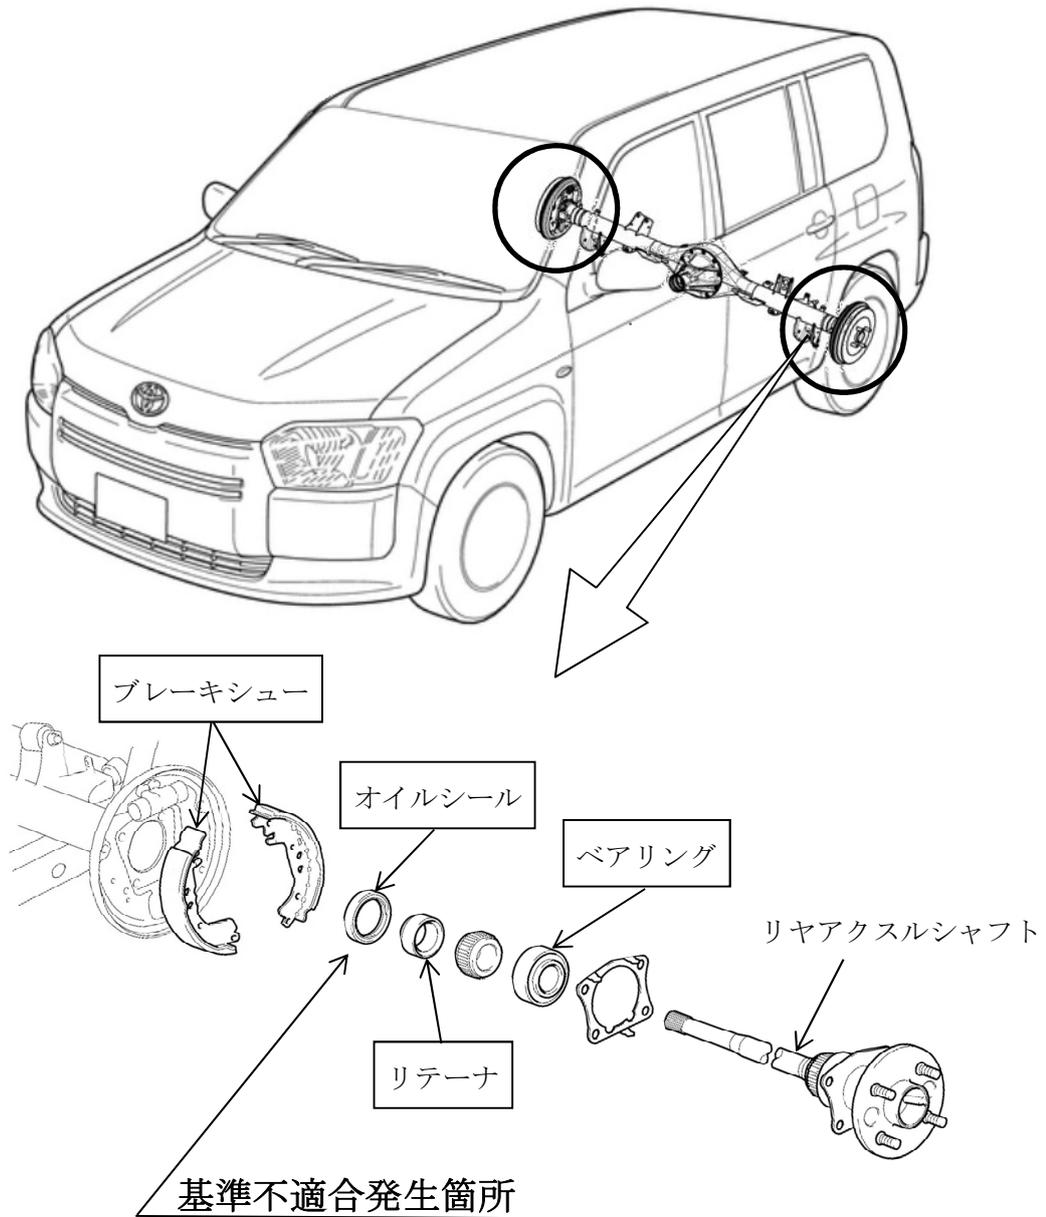
注：  は交換部品を示す。

4輪駆動車のリヤアクスルにおいて、オイルシールの材質が不適切なため、低温環境下での使用により、当該シールリップ部が異常摩耗することがある。そのため、デファレンシャルオイルが漏れ、最悪の場合、漏れたオイルがブレーキシューに付着して制動力が低下するおそれがある。

全車両、オイルシールを対策品に、リテーナを新品に交換する。また、ベアリングおよびブレーキシューを点検し、オイル付着がある場合はベアリングもしくはベアリングおよびブレーキシューを新品に交換する。

識別：改善済車両には車台番号打刻の左側に黄色ペイントを塗布する。
