改善箇所説明図

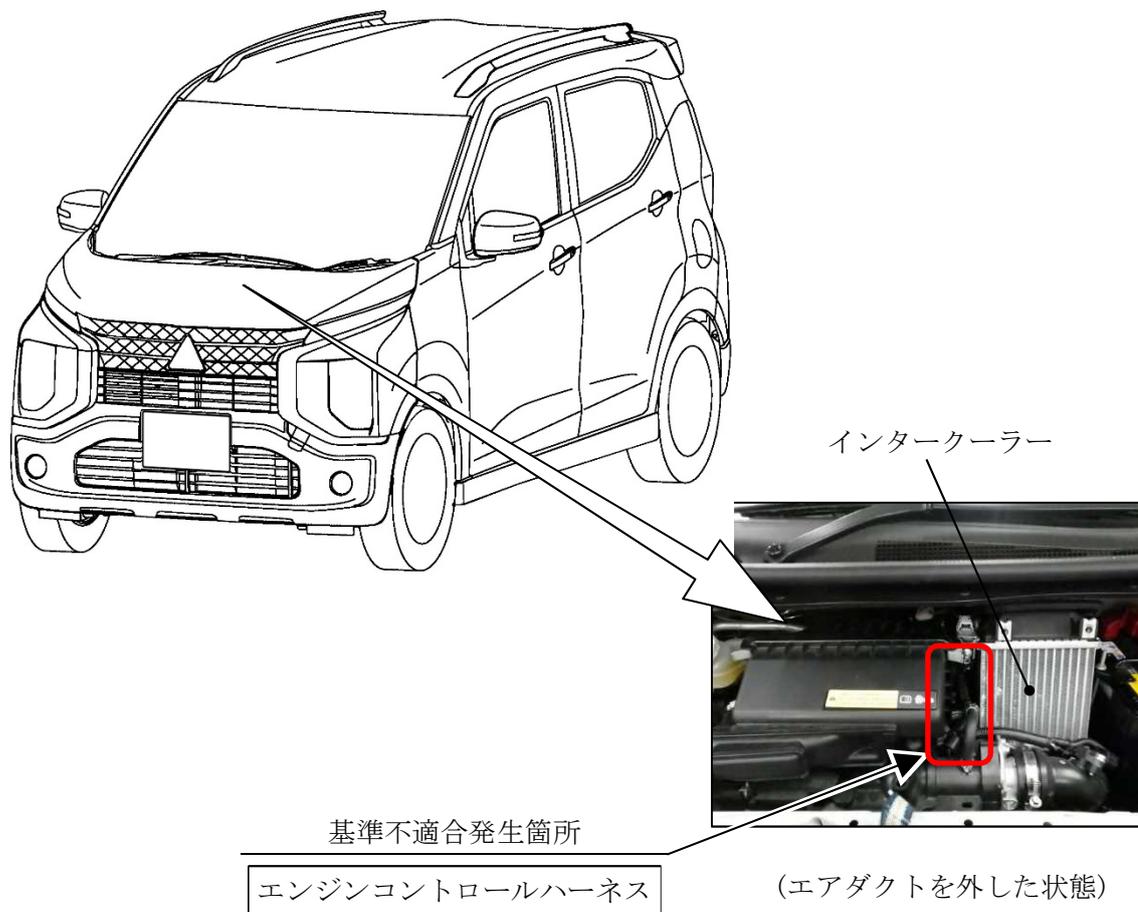
過給機付きエンジン車のエンジンコントロールハーネスにおいて、配索が不適切なため、走行時の振動で当該ハーネスがインタークーラーのケースと接触することがある。そのため、当該ハーネス内の電線の被覆が削られて短絡し、最悪の場合、走行中にエンジンが停止するおそれがある。

注：図中の 内は、補修または新品と交換する部品を示す。

全車両、エンジンコントロールハーネスとエンジンブローバイホースを共締めする。なお、ハーネスを確認し損傷している場合は、補修または新品と交換する。
