改善箇所説明図

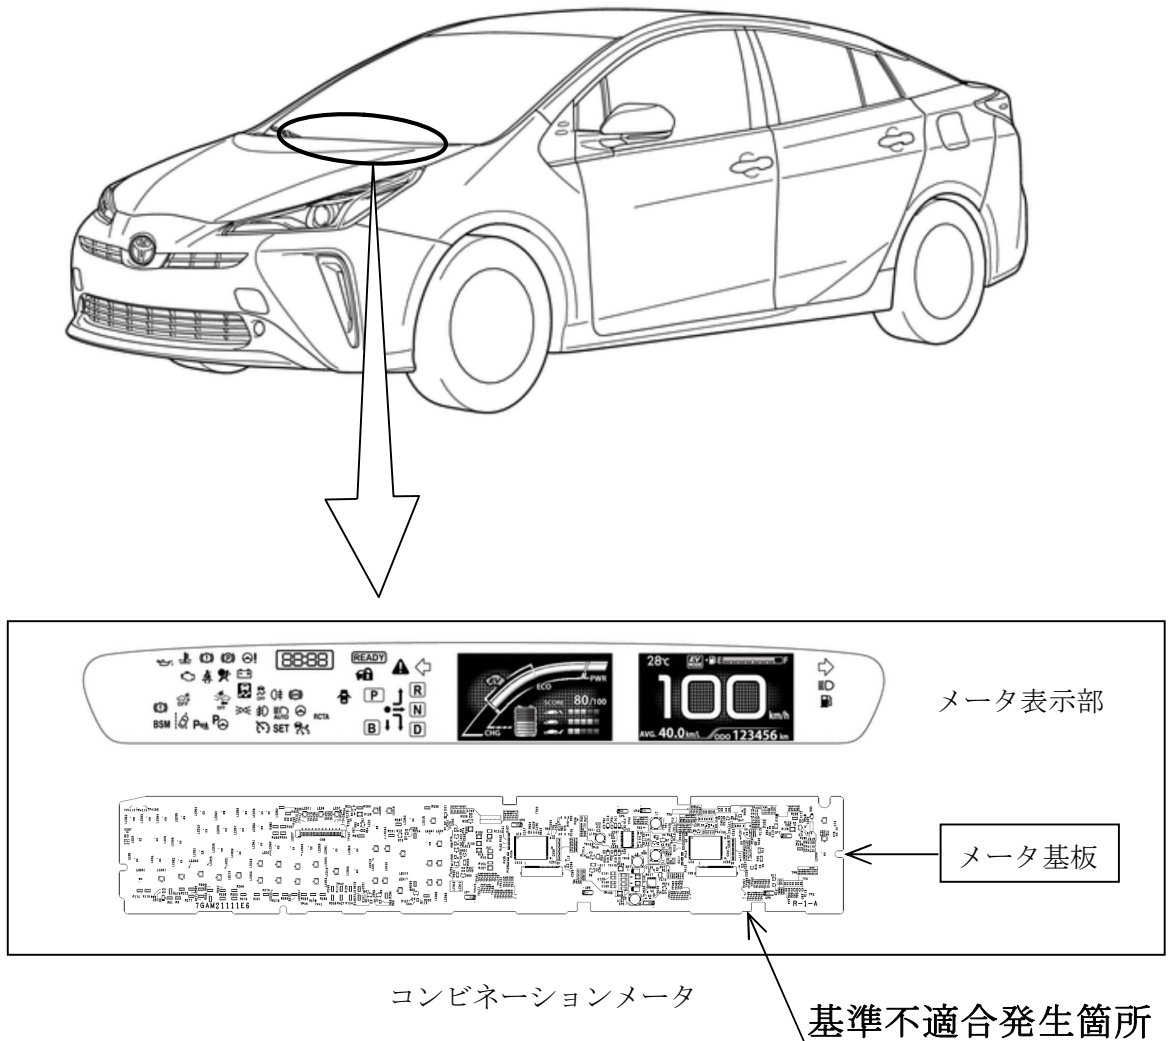
注： は交換部品を示す。

コンビネーションメータにおいて、メータ基板を構成する素子の生産設備の管理が不適切なため、当該素子内部に亀裂が生じているものがある。そのため、使用過程で素子内部の回路が短絡し、速度計や走行距離計等が表示されなくなるおそれがある。

全車両、メータ基板の素子の製造番号を点検し、該当する場合はメータ基板を良品と交換する。

識別：改善済車両には、車台番号打刻の末尾右側に黄色ペイントを塗布する。
