事業用自動車事故調査報告書

中型乗合バスの衝突事故（世田谷区）

令和2年1月24日

事業用自動車事故調査委員会

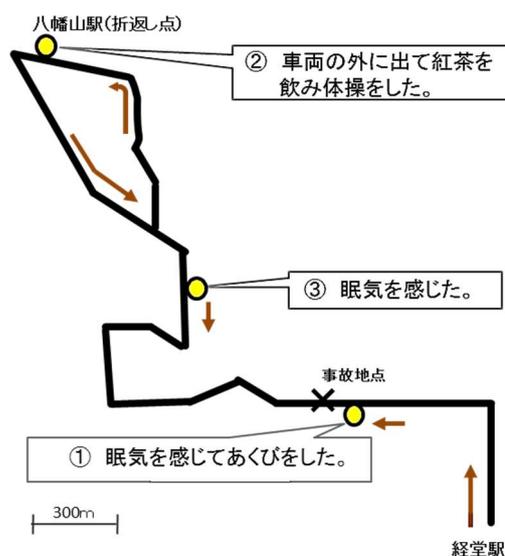
図2 運転者の口述に基づく眠気を感じた地点

- ・ 終点の折り返しである八幡山駅の停留所を出発する予定時刻までは、4分間程度時間があつたことから、当該車両の外に出て紅茶を飲み、身体を動かして簡単な体操をした。
- ・ 12時47分頃、八幡山駅の停留所を運行表のとおり出発し、3カ所目の停留所を過ぎたあたりから眠気を感じていたが、運転を中止するほどではないと判断した。
- ・ 8カ所目の停留所（以下「A停留所」という。）では、乗客が2名乗車した。
- ・ 次の停留所（以下「B停留所」という。）の案内放送のボタンを押しB停留所に向かったが、B停留所では乗降する乗客がなく通過し、その次の停留所の案内放送のボタンを押した。
- ・ 前方で右側の歩道を同じ方向に進行していた自転車が、右側ガードパイプの切れ目から急に車道に出てきた。このような場合、自転車が車道を横断することがよくあることから、注視していたことまでは覚えている。
- ・ その後、強い睡魔に襲われて意識を失ったようで、左側ガードパイプへの衝突で意識が戻り、気付いたときには電柱が目の前に見えたので、回避しようと右方向へハンドル操作をしたが電柱に衝突してしまった。
- ・ 事故直前まで、見通しは良く十分先まで見えていた。衝突まで全く危険を感じていなかった。
- ・ 事故前日はよく眠れていたと思う。普段は10時から15時頃の時間帯は、乗客が少なくなり、また、渋滞の発生もなく運行時間に余裕がでてくるとこれまでも眠くなることがあつた。
- ・ 事故当時、シートベルトは着用していた。

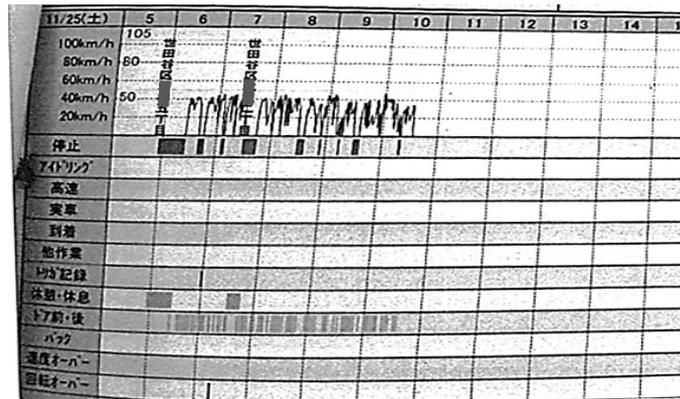
図 4-2 速度変化の記録（午前）（運転日報抜粋）

- ・ 午前に行った車両の運転日報の発着日時と速度変化の記録では、5時56分にアイドリングを開始している。また、6時26分から走行を開始し、その後、加減速を繰り返して10時33分に走行を終了している（図4-1及び4-2参照）。
- ・ 午後に運行した当該車両の運転日報の発着日時の記録では、12時12分に走行を開始している（図4-3参照）。
- ・ 同運転日報の速度変化の記録では、12時40分頃に数分間停止した後加減速を繰り返した後、13時02分頃に当該車両の速度は43 km/h付近から急激に低下し停止している（図4-4参照）。

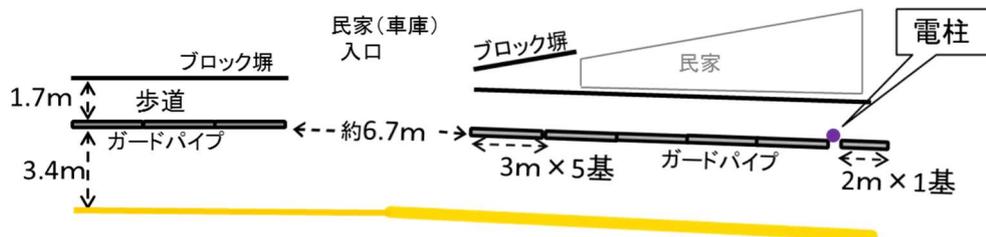
参考図 2-1 事故地点付近見取図

- ・事故地点付近の車道左側には、高さ約 20cm の歩道止石、その外側に高さ約 80 cm のガードパイプ及び電柱が設置されている。
- ・周辺は住宅街となっており、車道の左側には歩道止石とガードパイプが連続しているが、事故地点付近では民家の車庫の出入り口があることから約 6.7m にわたり歩道止石とガードパイプの設置がない。また、その区間の中程から道路がやや右に屈折している（参考図 2-1 参照）。
- ・衝突により、ガードパイプ（長さ、3 m が 5 基と 2 m が 1 基）とコンクリート製の電柱が約 60 cm 押し込まれて、それぞれ損傷した（写真 3、4 参照）。

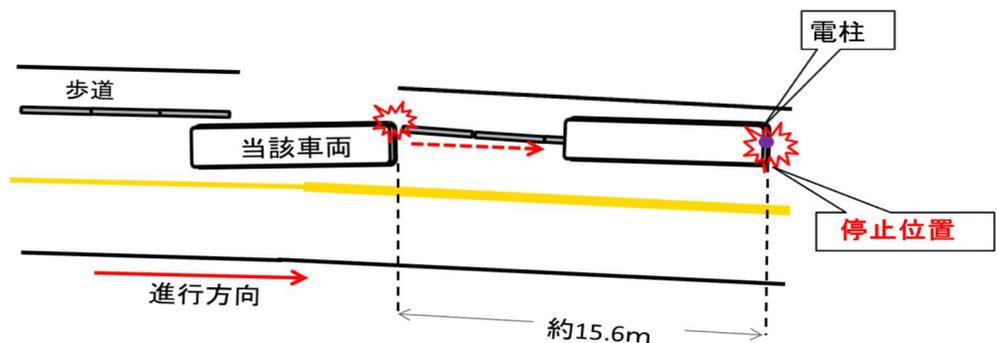
参考図 2-2 衝突状況の見取図

事故時、当該車両は乗客 16 名を乗せて、東京都世田谷区都道 118 号線の片側 1 車線、規制最高速度 40 km/h の直線区間を走行しており、その後、道路左側の歩道に乗り上げ、ガードパイプをなぎ倒しながら進み、その先の歩道上にある電柱に衝突して停止したものである（参考図 2-2 参照）。

衝突の状況については、当該車両は、最初に車両前面の左下部（バンパー部分）がガードパイプと衝突したものと考えられ、その後、ガードパイプを倒しながら、さらに進行して車体前面ほぼ中央部分が電柱と衝突したものと推定される。これにより、ガードパイプは歩道側に押し倒されて、コンクリート製の電柱は大きく剪断状に変形して損傷している（写真 1～4 参照）。

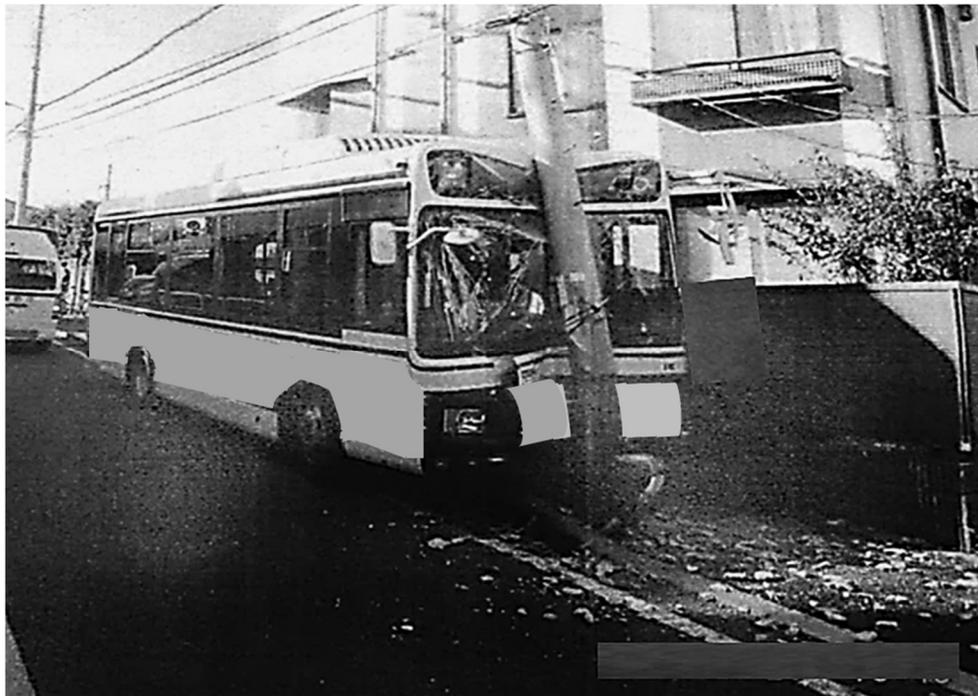
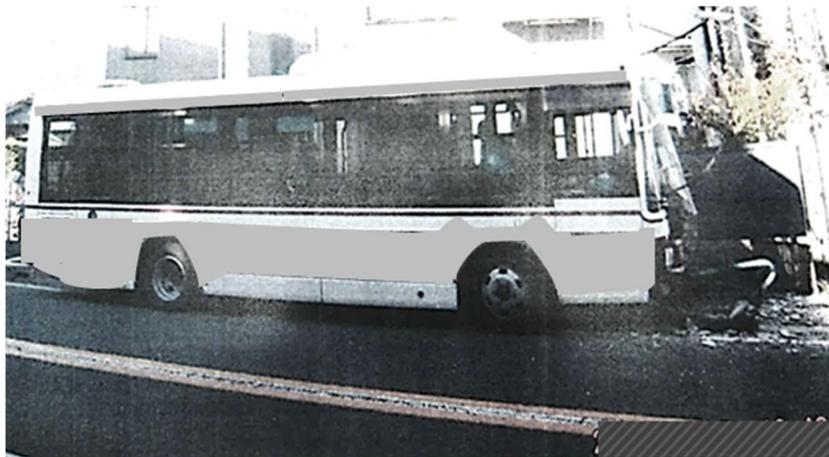
写真 1 当該車両

- ・当該車両の初度登録年は、自動車検査証によると平成 29 年であり、事故当時の総走行距離は 28,868km であった。
- ・乗車定員は 58 名であり、このうち、座席定員が 25 名、立席定員が 33 名となっている。なお、高速道路等を運行しない車両であることから、24 名分の乗客用座席にシートベルトの装備はない。
- ・当該車両は、委託事業者の保有する車両である。
- ・当該車両はガードパイプ及び電柱との衝突により、車両前面の左下部及び車両前面中央部が損傷した。また、前面ガラスが破損した（写真 1～4 参照）。

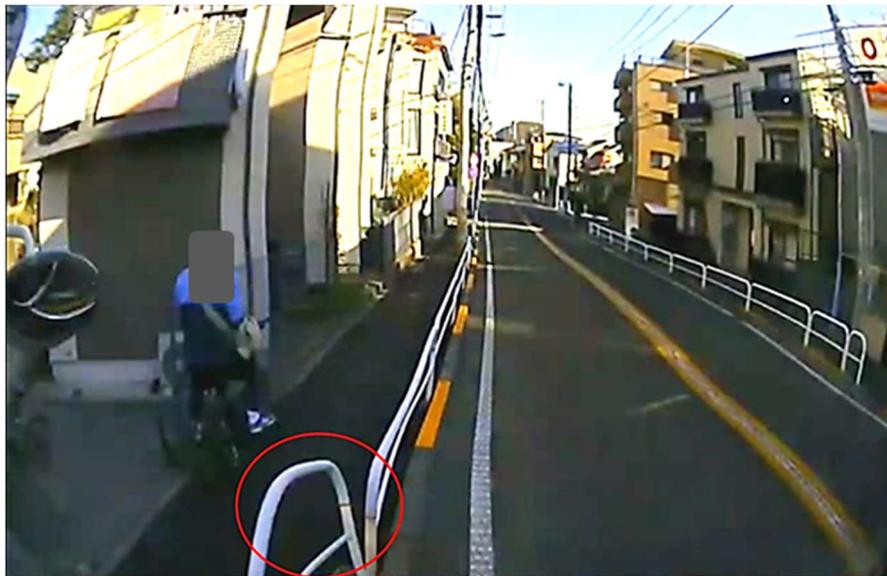
映像1 ドライブレコーダーより
(○印は衝突が始まったガードパイプ)

- ・ A停留所を発進後、次のB停留所の案内放送が始まる。
- ・ 左折後、B停留所を通過する。
- ・ その後、次の停留所の案内放送が始まり、右側の歩道を同方向に進行していた自転車が車道に出てくる。
- ・ 自転車が映像範囲から消え、案内放送の音声が終わらないうちに、左側のガードパイプに衝突し、さらに電柱に衝突し前面ガラスが破損し停止する。
- ・ A停留所から衝突地点までの交通状況は、先行する車両はなく交差点を通過してからは対向車両もない。
