改善箇所説明図

ストッケ イージーゴーX1
BY ビーセーフ

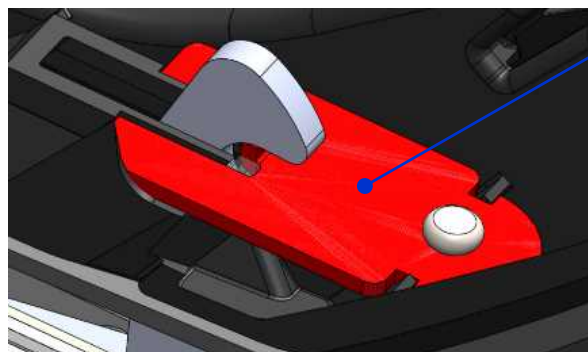
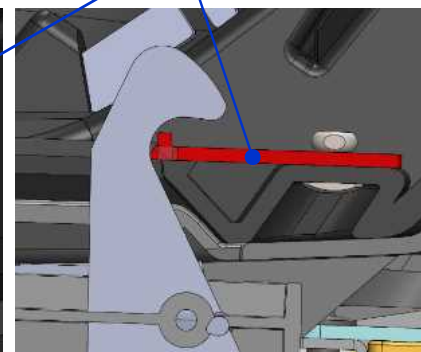
不具合発生箇所

接続部のフランジ付きブラケット

年少用者補助乗車装置(チャイルドシート)において、フランジ付きブラケットの公差の設定が不適切なため、ISO FIX器具に取り付けるための装置(ベース)とチャイルドシートの接続部に隙間が生じているものがある。そのため、衝突時の衝撃により、当該接続部のフランジ付きブラケットが変形し、最悪の場合、ベースからチャイルドシートが外れるおそれがある。

全てのチャイルドシートにおいて、接続部のフランジ付きブラケットに補助金属プレートを取り付ける。なお、当該フランジ付きブラケットが変形しているものは、チャイルドシートを新品に交換する。

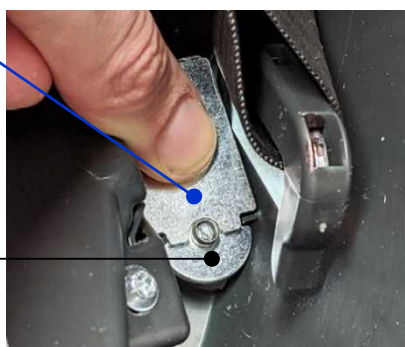
補助金属プレート

フランジ付き
ブラケット

注: は追加する部品を示す。

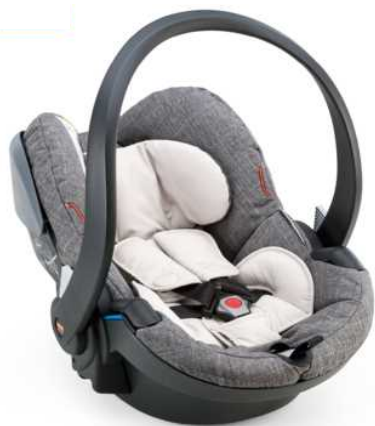
リコール対象装置の識別方法

ストッケ イージーゴー X1 BY ビーセーフ
型式 (アイテム番号) 357607

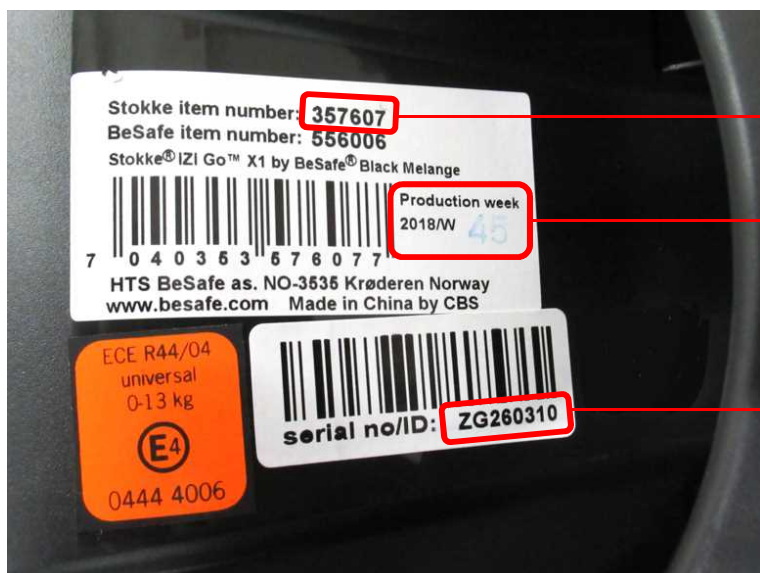
【型式／製造期間／シリアル番号】

型式 (アイテム番号)
357607

製造期間 (年 / 週)
2017年 W52 ~ 2018年 W24
および 2018年 W45

シリアル番号
ZG0249647 ~ ZG0255146
および
ZG260256 ~ ZG260345

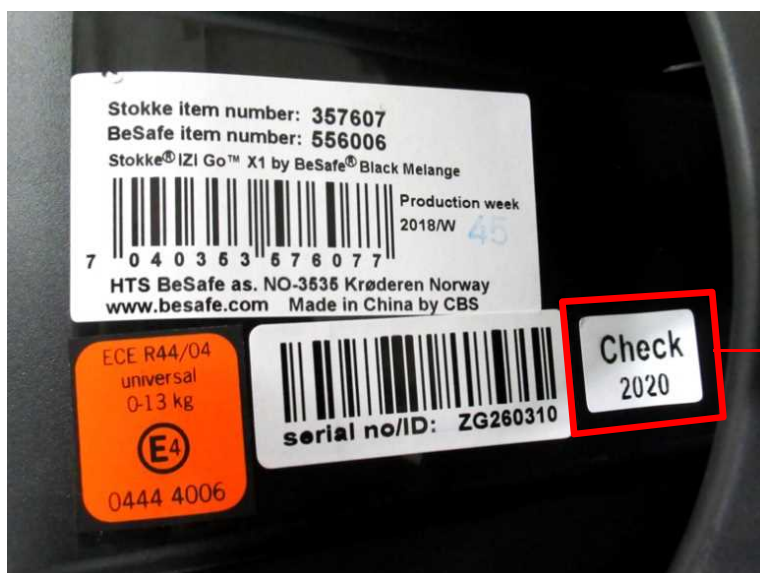
改善後の識別方法

修理完了シールを貼り付ける

識別: チャイルドシート底面に識別ステッカー(Check 2020)を貼付する。
