改善箇所説明図(1)

基準不適合発生箇所
(ドライブsproケット固定ボルト)

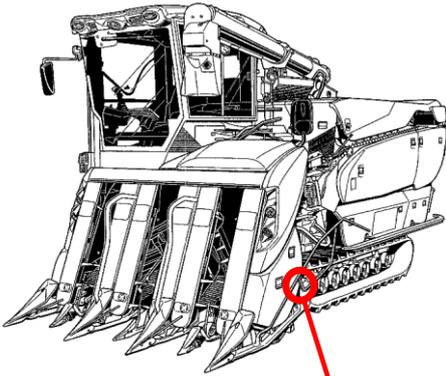
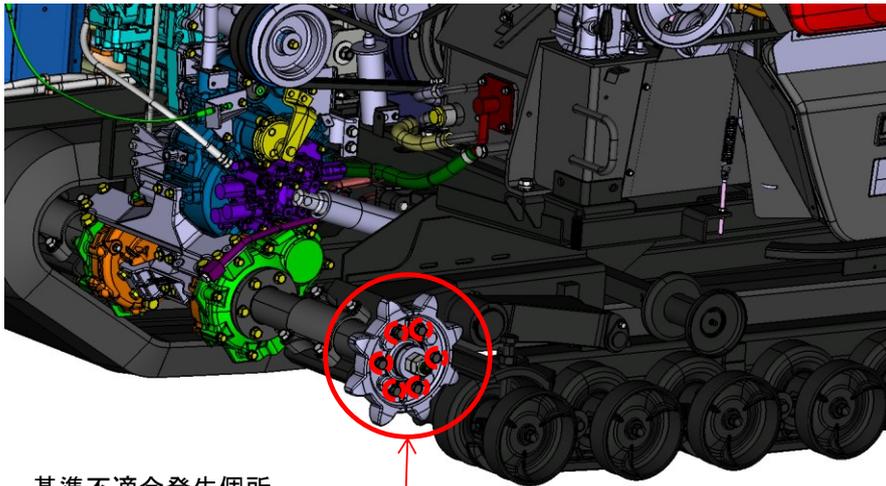
は交換する部品(ドライブsproケット固定ボルト)を示す。

刈取脱穀作業車において、ドライブsproケット固定ボルトの締付力が不足しているため、走行等の負荷により当該ボルトが緩むことがある。そのため、そのままの状態を使用を続けると、ボルトとドライブsproケットが脱落し、最悪の場合、走行装置に噛み込み、走行不能となるおそれがある。

全車両、ドライブsproケット固定ボルトを対策品に交換し、締付トルクを適正トルクで締付ける。

改善実施済車には、運転席下昇降ステップ奥の板金にNo.4725のステッカーを張り付ける。
