改善箇所説明図

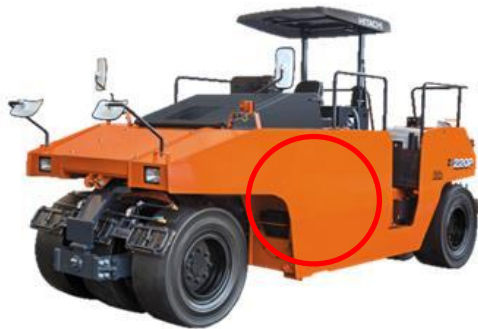
【走行用油圧ポンプ】

不具合発生箇所

タイヤローラの走行用油圧ポンプにおいて、ポンプ内で使用されているピンリンクを加工する設備の管理が不適切なため、加工不良により強度が不足するものがある。そのため、当該ピンリンクの摩耗が進行し、ポンプ内で脱落することによりピンリンクが他の内部部品を損傷させ、最悪の場合、駐車ブレーキの解除ができなくなり走行不能となるおそれがある。

全車両、走行用油圧ポンプを良品に交換する。
