改善箇所説明図

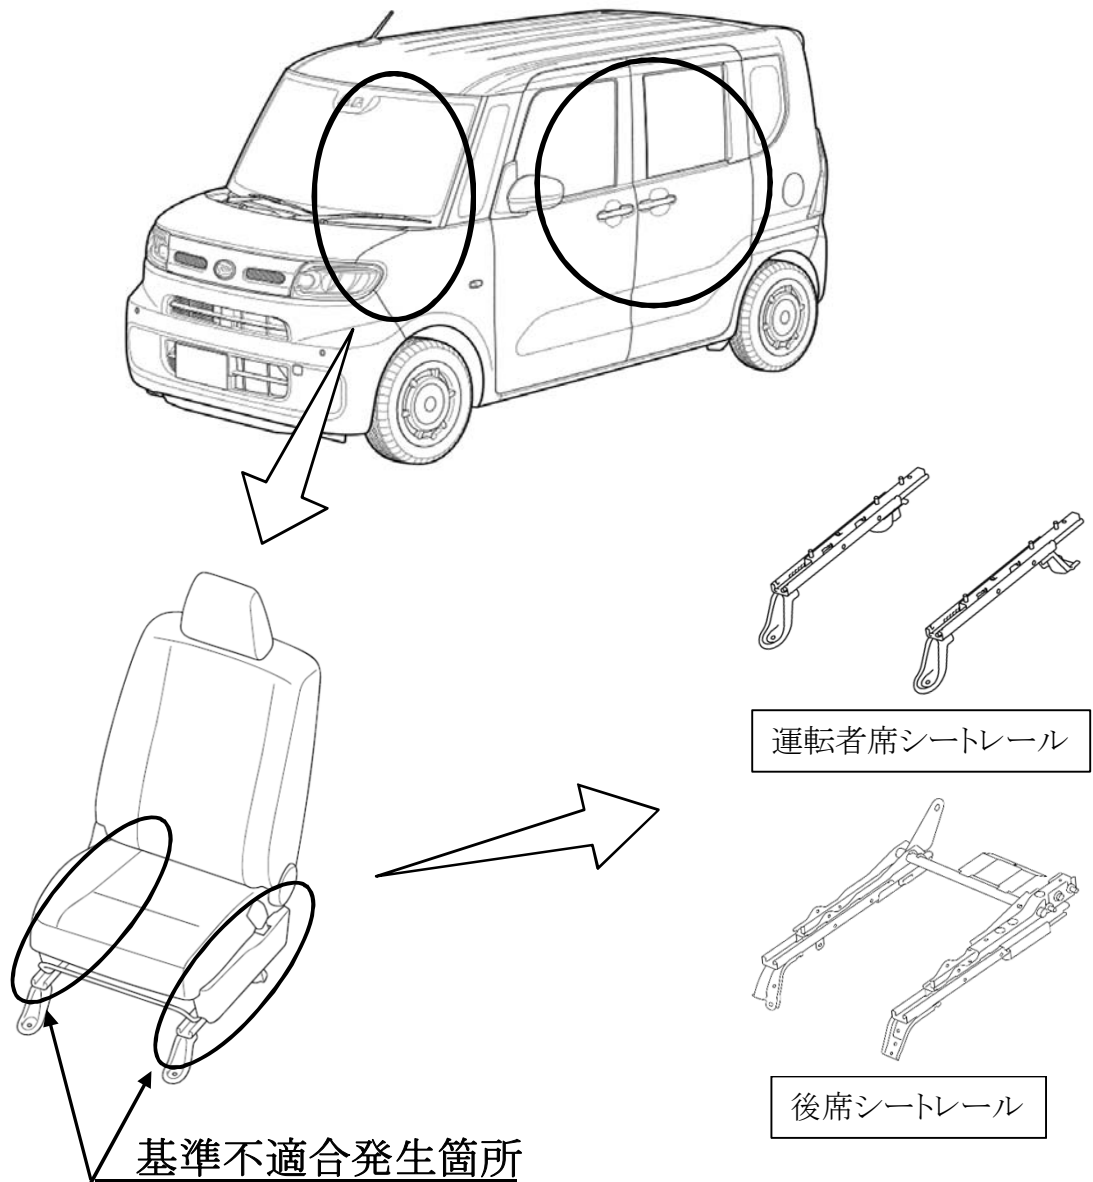
運転者席または後席のシートレールにおいて、位置調整用穴の加工治具が不適切なため、当該調整用穴の幅が狭いものがある。そのため、座席が適切に固定されず、最悪の場合、衝突時に座席が動き、乗員が過度の傷害を負うおそれがある。

全車両、シートレールの製造番号を確認し、該当するものはシートレールを良品に交換する。

運転者席側シート下前方の車台番号打刻の左側に黄色ペイントを塗布する。
