改善箇所説明図

静油圧変速機 (I-HMT)

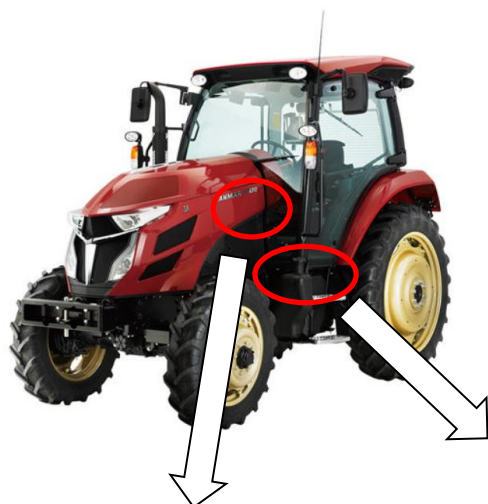
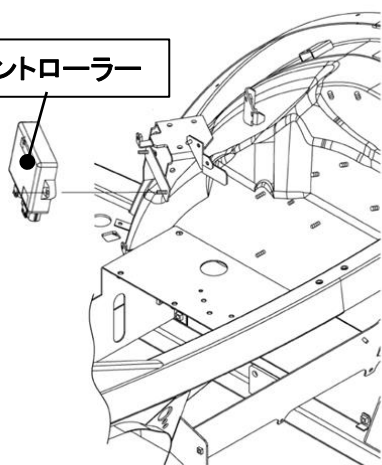
コントローラー

不具合発生箇所

農耕トラクタにおいて、静油圧変速機の保護制御が不適切なため、重けん引作業時に保護制御が機能せず、当該変速機内部に過大な負荷がかかることがある。そのため、そのままの状態で使用を続けると変速機が損傷し、最悪の場合、走行不能となるおそれがある。

全車両、静油圧変速機コントローラーの制御プログラムを対策プログラムに書き換える。なお、静油圧変速機が損傷しているものは、新品に交換する。

は書換部品と交換部品を示す。

コントローラーBOX上部ボルトを白く塗る。
