改善箇所説明図

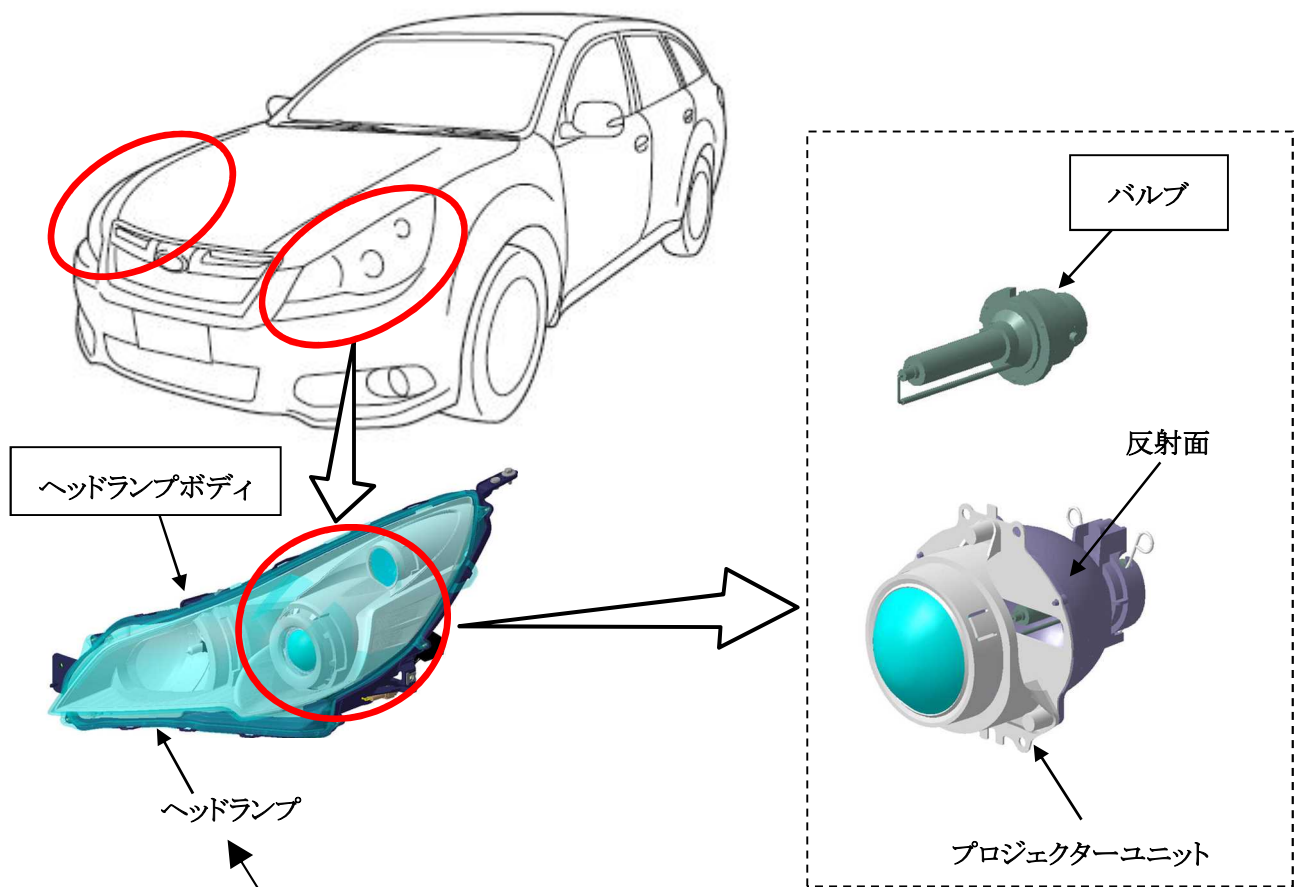
基準不適合発生箇所

HID仕様のヘッドランプ(すれ違い用前照灯)において、内部構成部品であるバルブと反射面の仕様の組み合わせによって、バルブからの紫外線により反射面の劣化が促進されるものがある。そのため、そのまま使用を続けると、反射面のアルミ蒸着が剥離し、光度が徐々に低下して、最悪の場合、保安基準第32条(前照灯の基準)に適合しなくなるおそれがある。

改善内容

全車両、バルブを対策品に交換する。その上で、ヘッドランプの光度を点検し、所定の光度を満たさないものはヘッドランプボディを対策品に交換する。

識別

打刻車台番号の1桁目の『下』に黄色ペイントを塗布する。
