## 改善箇所説明図①

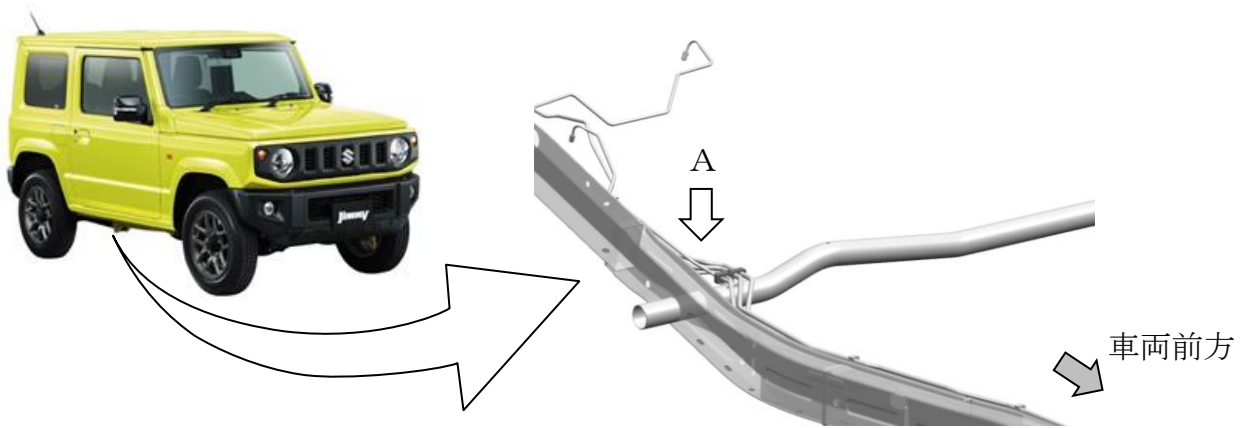
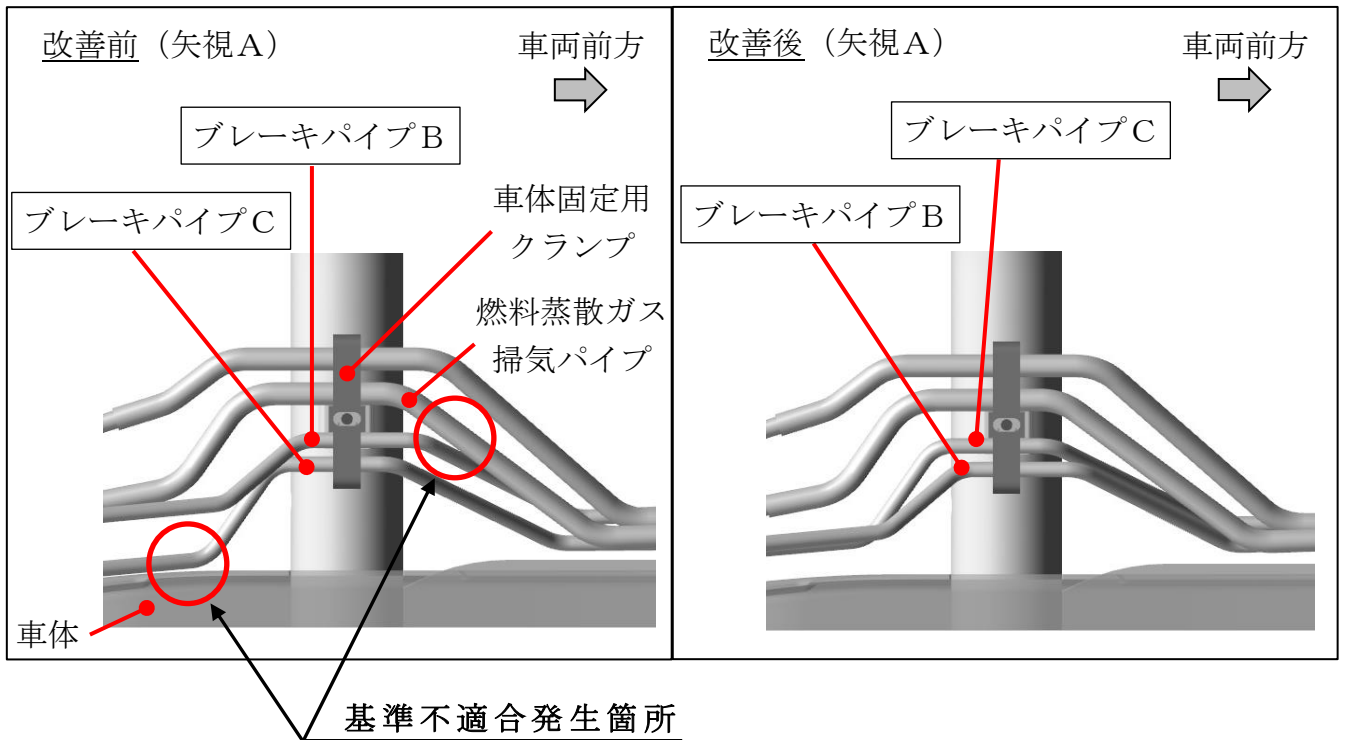
ブレーキパイプにおいて、車体への固定位置が正規の位置と異なる位置に組み付けられているため、当該パイプが車体及び燃料蒸発ガスパイプと接触するものがある。そのため、当該パイプが損傷してブレーキ液が漏れ制動力が低下する、また、燃料蒸発ガスパイプが損傷して燃料蒸発ガスが漏れるおそれがある。

注：  は正しい位置に組み付ける部品を示す。

**改善の内容**  
全車両、ブレーキパイプの組み付けを正しい位置に修正する。

識別： IDプレートに青色のシールを貼付する。
