改善箇所説明図②

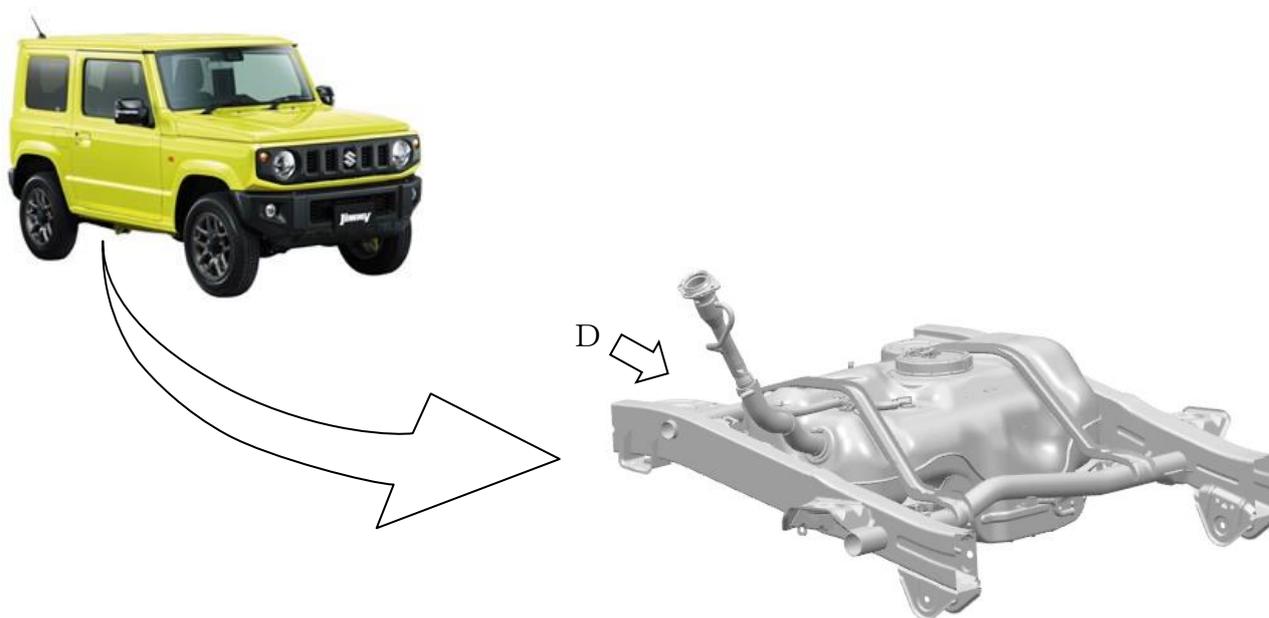
燃料フィルターホースにおいて、組み付け方向が誤っているため、当該ホースが変形しているものがある。そのため、そのまま使用を続けると、当該ホースに亀裂が発生し、最悪の場合、燃料が漏れるおそれがある。

全車両、燃料フィルターホースを新品に交換し、正しい方向で組み付ける。

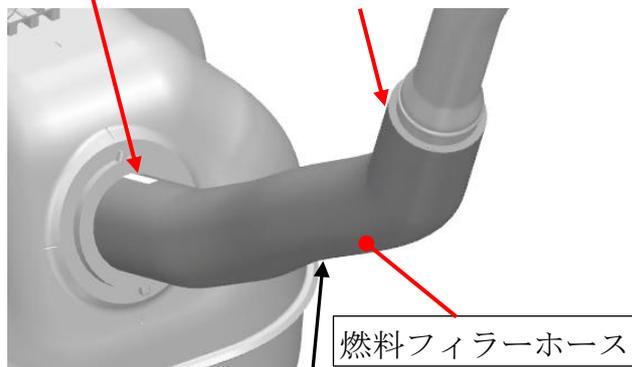
改善前（矢視D）

白色マーキング
黄色マーキング

基準不適合発生箇所

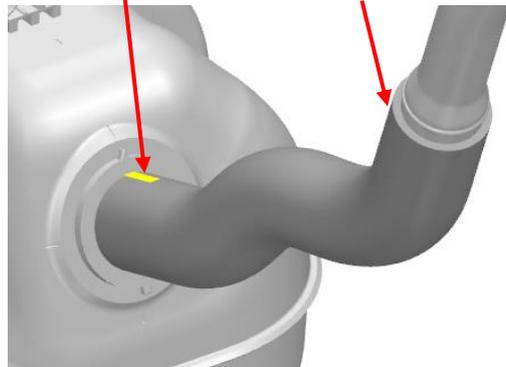
改善後（矢視D）

黄色マーキング
白色マーキング

識別： IDプレートに青色のシールを貼付する。
