改善箇所説明図

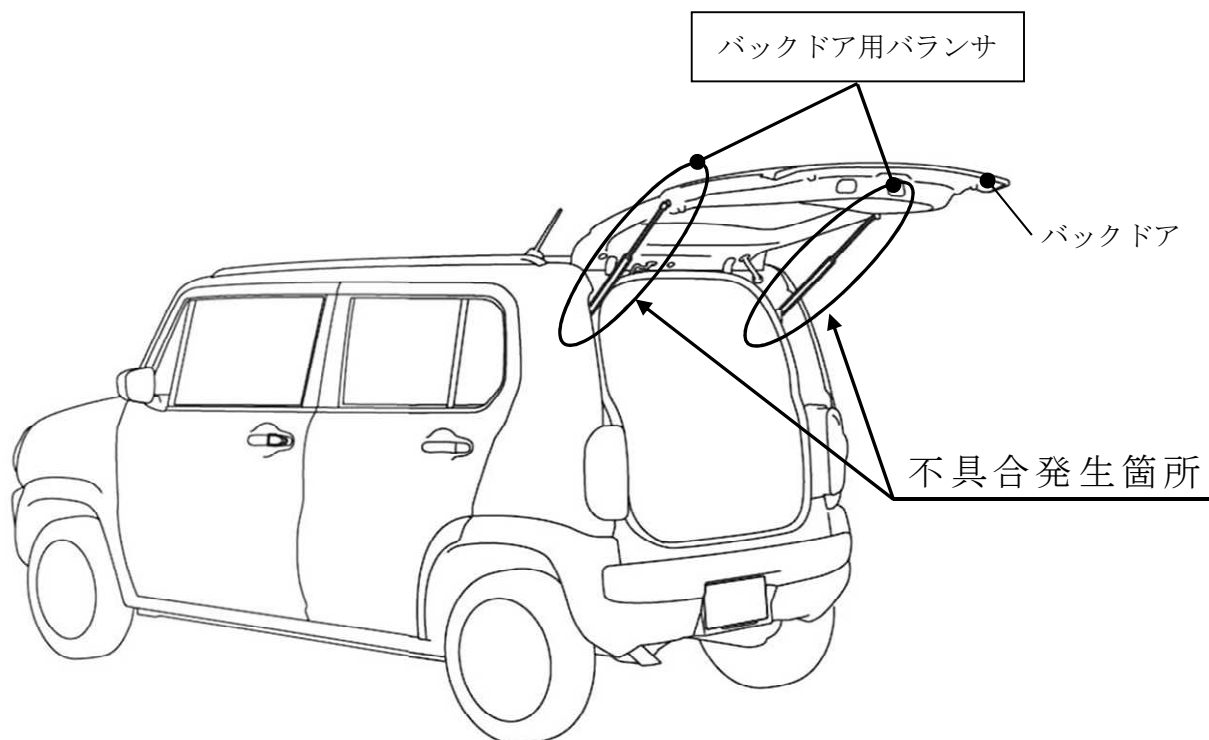
バックドア用バランスにおいて、内部洗浄工程での乾燥温度が不適切なため、バランス内部に洗浄水が残っているものがある。そのため、バランス内部が錆びて、封入しているガスが徐々に漏れ、最悪の場合、バックドアを保持できなくなるおそれがある。

注：□ は交換する部品を示す。

全車両、バックドア用バランスを良品に交換する。

識別：バックドアラッチ右側に赤色のシールを貼付する。
