[改善箇所説明図]

アーム(ローリング/リヤ)

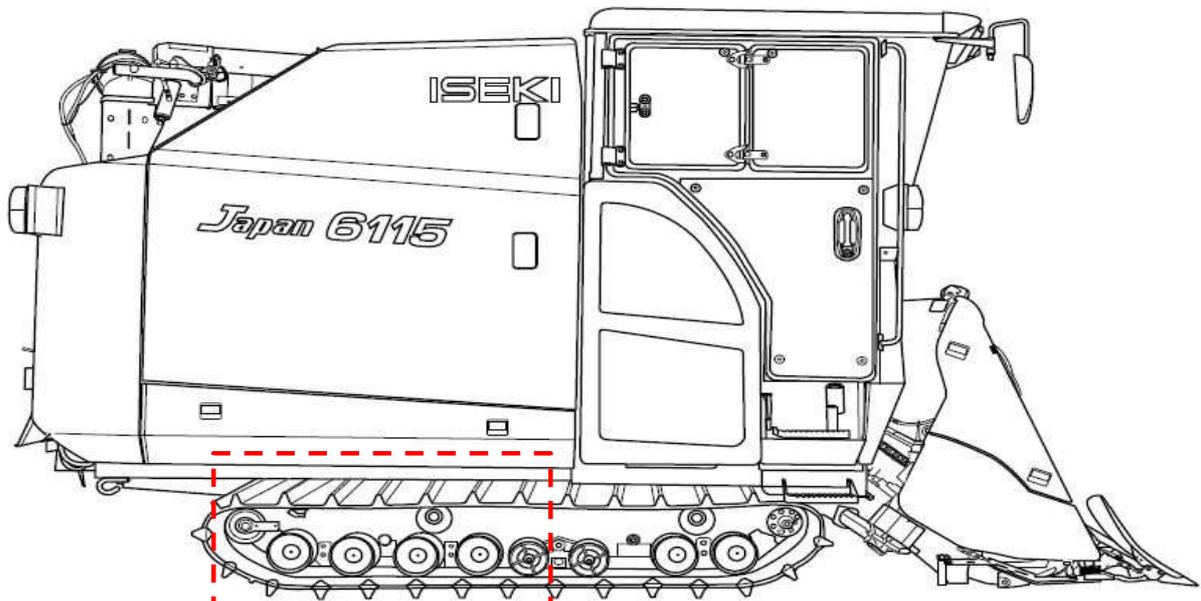
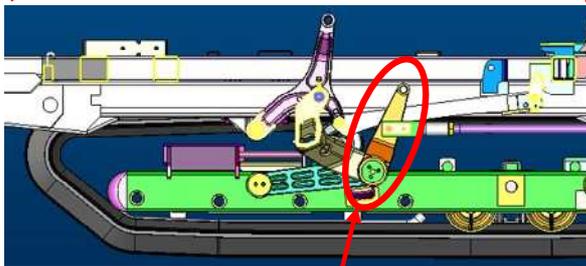
不具合発生箇所

不適合品

対策品

注: は、交換部品を示す。

刈取脱穀作業車の走行装置において、強度設計が不適切なため、車体水平制御（車体の上下、左右傾斜）を行うアーム（ローリング/リヤ）の強度が不足しているものがある。そのため、当該アームに負荷がかかることで、破損し、車体が傾くおそれがある。

全車両、左右のアーム（ローリング/リヤ）を対策品と交換する。

改善実施済車には、型式銘板の近傍に リコール届番号の入ったステッカーを貼付する。
