改善箇所説明図

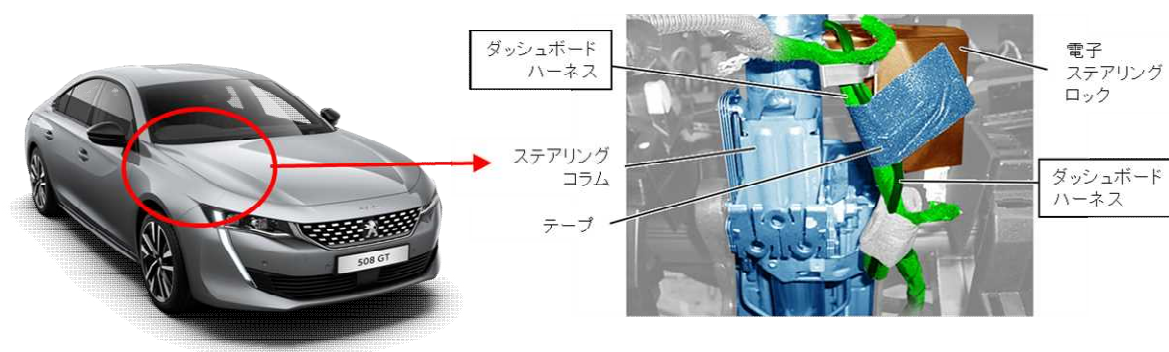
注： は対策する箇所を示す

ダッシュボードハーネスにおいて、配策設計が不適切なため、ステアリングコラムと接触することがある。そのため、車両振動等により当該ハーネスが損傷し、最悪の場合、ホーン、ワイパー、ADAS（運転支援システム）、運転席エアバッグ、方向指示器のいずれかが作動しなくなるおそれがある。

全車両、ダッシュボードハーネスを電子ステアリングロックに固定する。なお、ダッシュボードハーネスに損傷がある場合は、ハーネスを補修する。
