# 改善箇所説明図

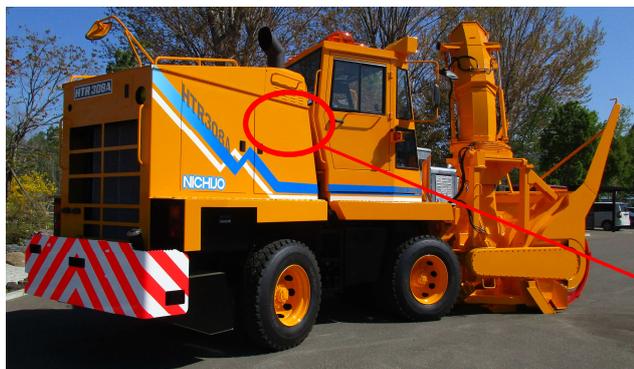
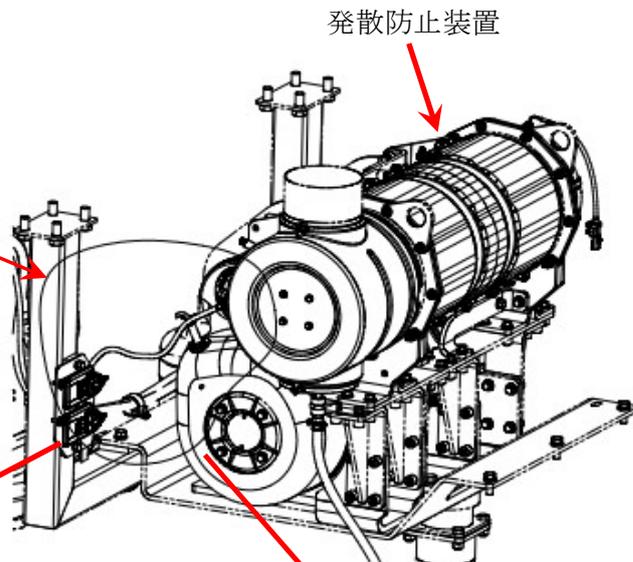
改善前

ロータリ除雪車の尿素SCR装置において、尿素ホースの配策指示が不適切なため、排気管等の高温部に接触するものがある。そのため、ホースが破損し、尿素が漏れることにより、尿素SCR装置が正常に作動しなくなり、保安基準第31条の基準（有害なガス等の発散防止装置）に適合しないおそれがある。

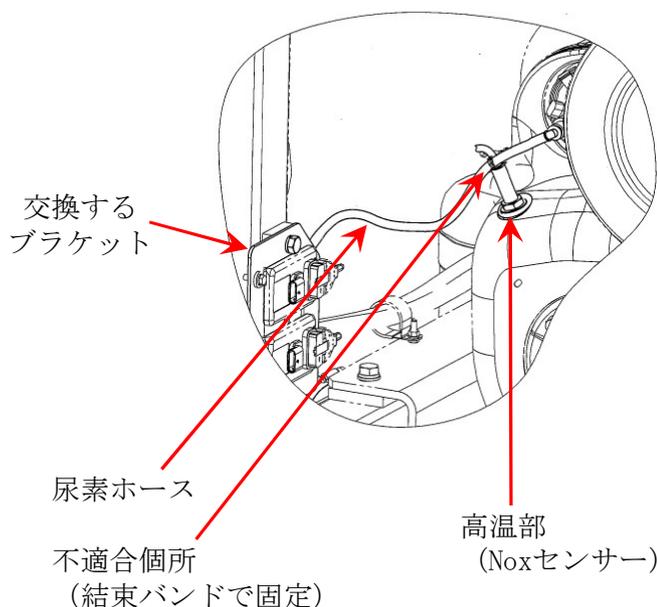
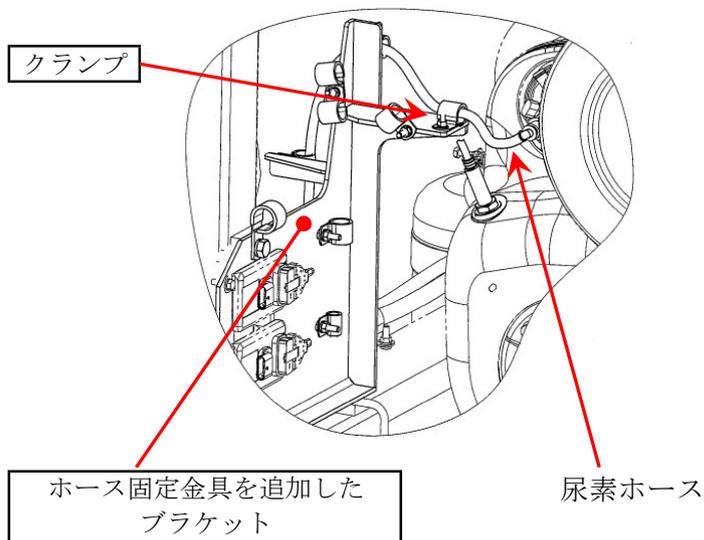
改善後

注：  は、追加部品を示す。

全車両、尿素ホース固定用金具を追加したブラケットに交換し、クランプで固定する。  
 なお、当該ホースを点検し、損傷している場合は新品に交換する。

識別：改善実施済車は、ホース固定用金具の取付で判断できるため特別な識別表示は行わない。
