改善箇所説明図

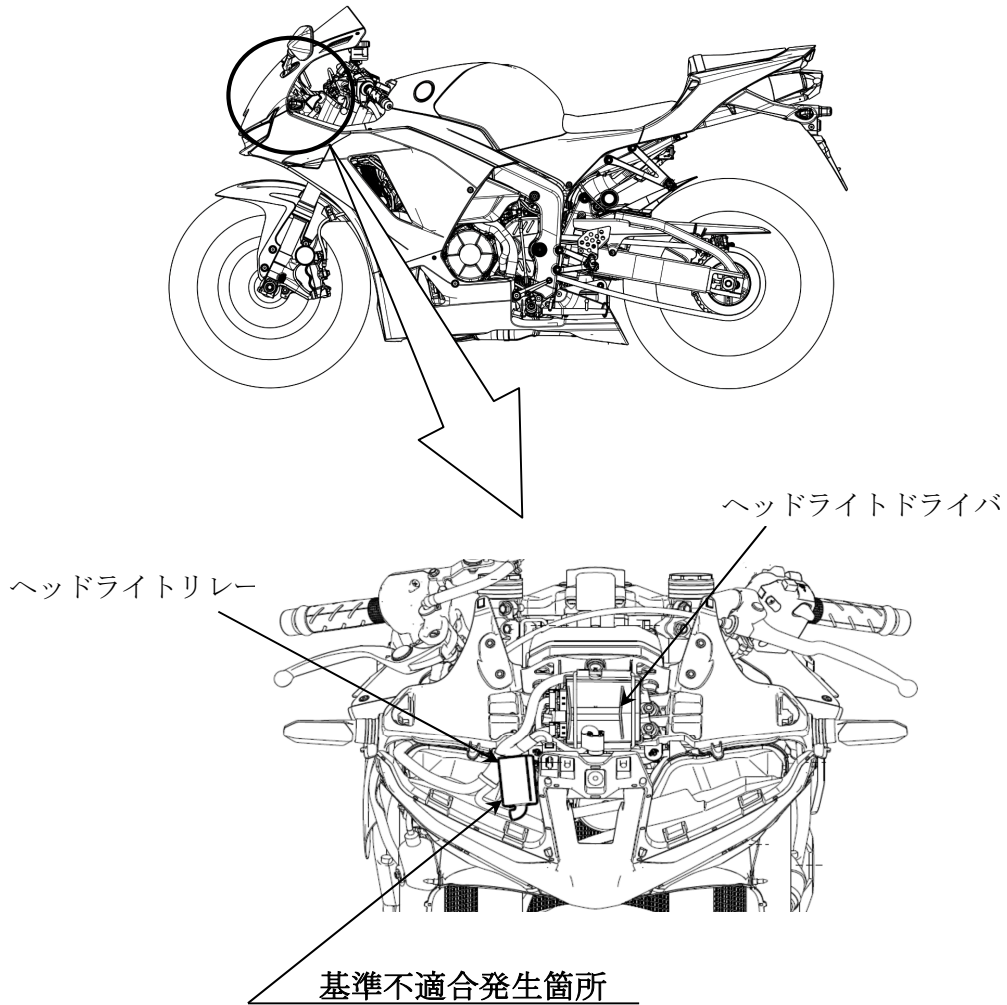
走行用前照灯において、ヘッドライトリレーに取付けているカバーの防水構造が不適切なため、雨天時の走行等により、リレー端子部に水が浸入することがある。そのため、ヘッドライトドライバが走行用前照灯に切り替えられたと誤検知し、走行用前照灯が点灯した際に、表示灯が点灯しないおそれがある。

改善前	改善後

注： は交換部品を示す。

全車両、ヘッドライトリレーカバーを対策品に交換する。

識別：車台番号打刻部付近に白色の識別ラベルを貼付する。
