## 改善箇所説明図

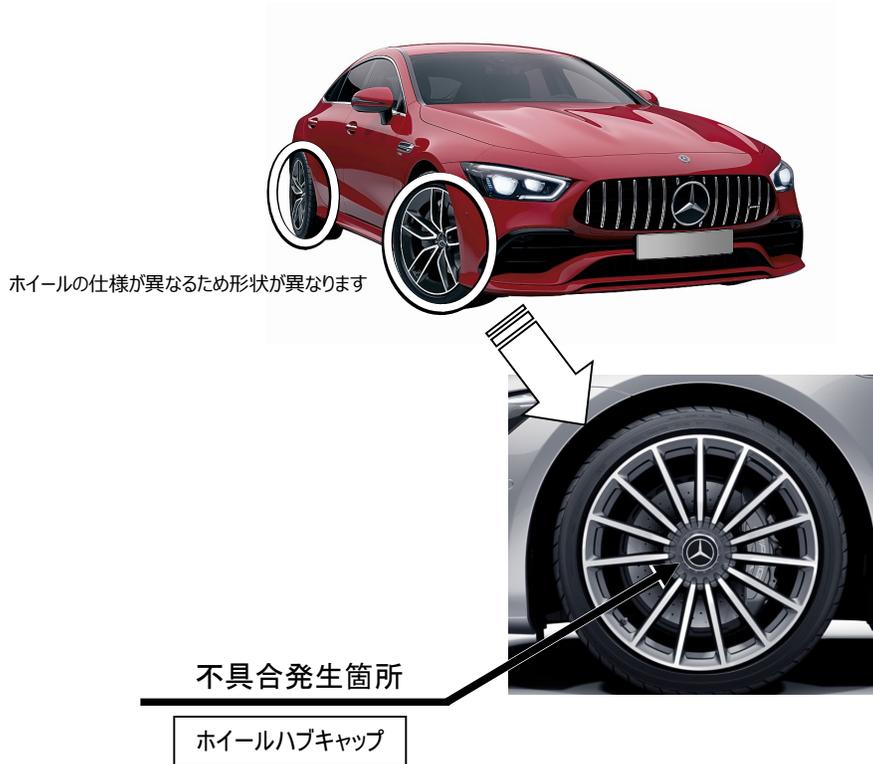
注:  は対策品に交換する部位を示す

タイヤホイールのハブキャップにおいて、製造管理が不適切なため、ラッチの成型不良が発生し、ロックのかかりが弱いものがある。そのため、走行振動等で当該ロックが外れ、最悪の場合、ハブキャップやリングカバーがタイヤホイールから走行中に脱落することで他の交通の妨げになるおそれがある。

全車両、タイヤホイールのホイールハブキャップを対策品に交換する。

識別 : 車台番号の付近に黄色ペイントを塗布する
