## 改善箇所説明図

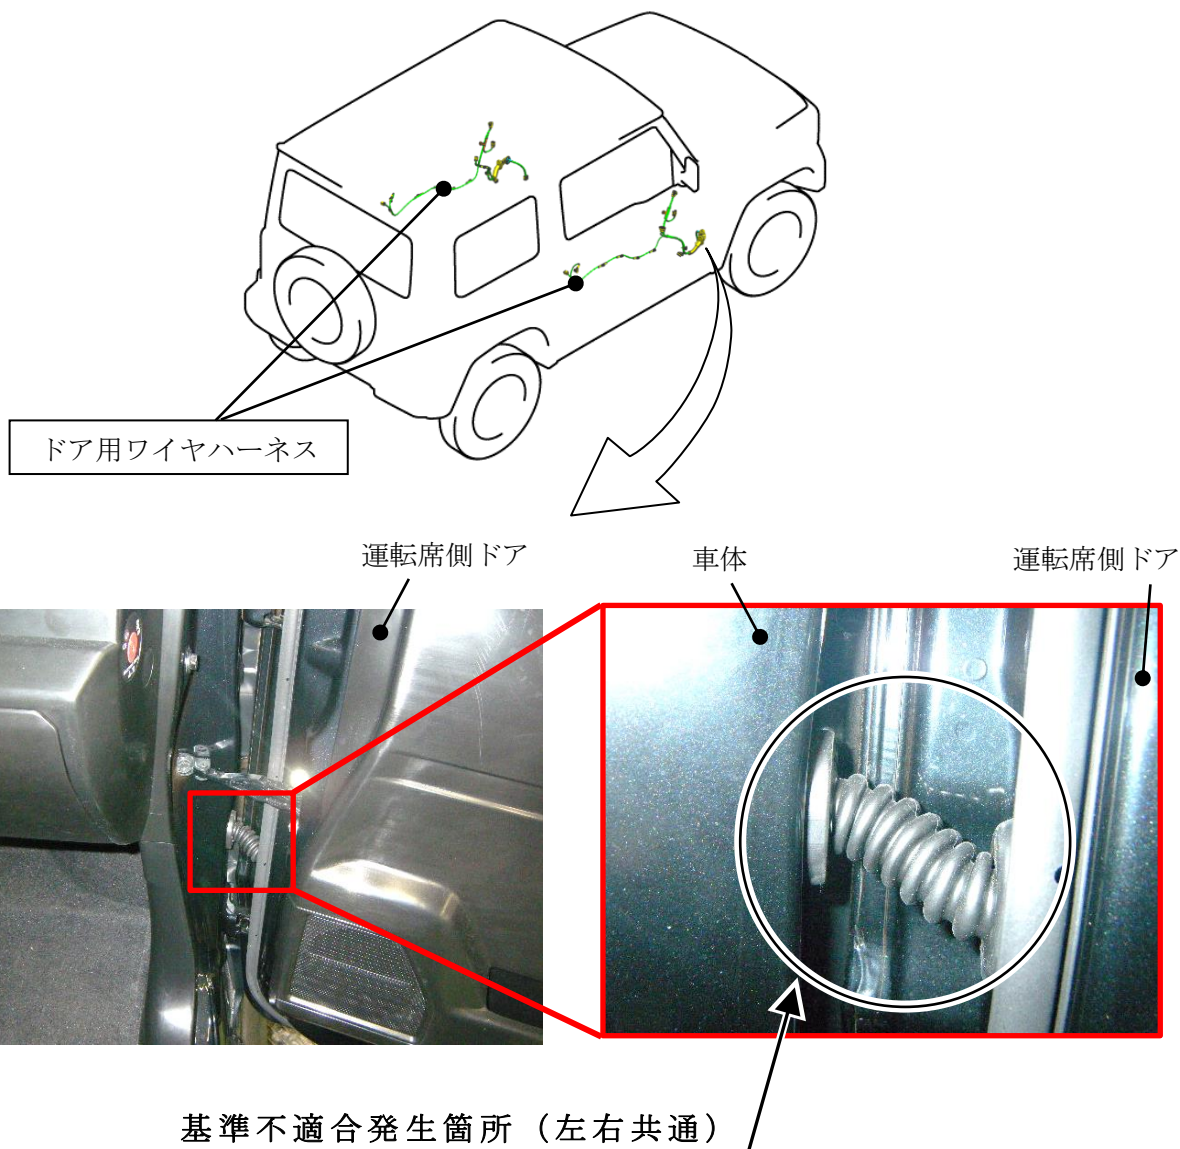
運転席ドアおよび助手席ドアのワイヤハーネスにおいて、設計が不適切なため、ドア開閉の繰り返しにより、配線が断線することがある。そのため、サイドエアバッグやカーテンエアバッグ、ドアミラーの補助方向指示器等が作動しなくなるおそれがある。

全車両、運転席ドアおよび助手席ドアのワイヤハーネスを対策品に交換する。

識別： IDプレートに赤色のシールを貼付する。
