改善箇所説明図

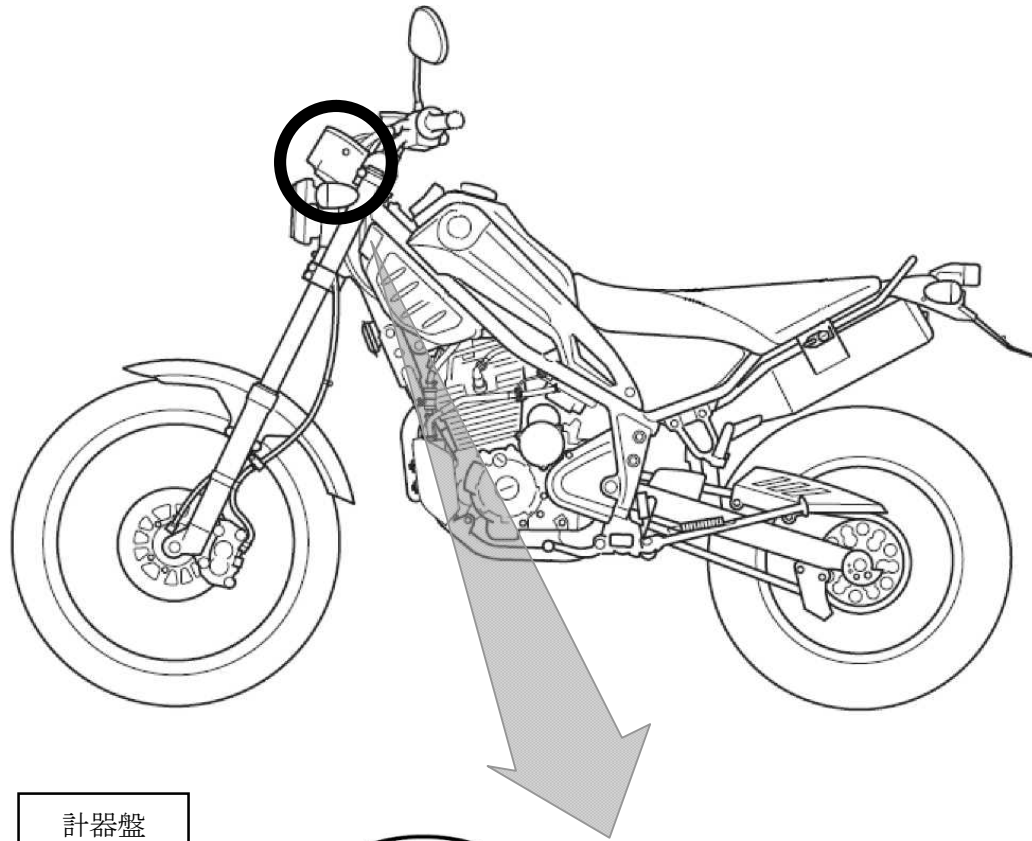
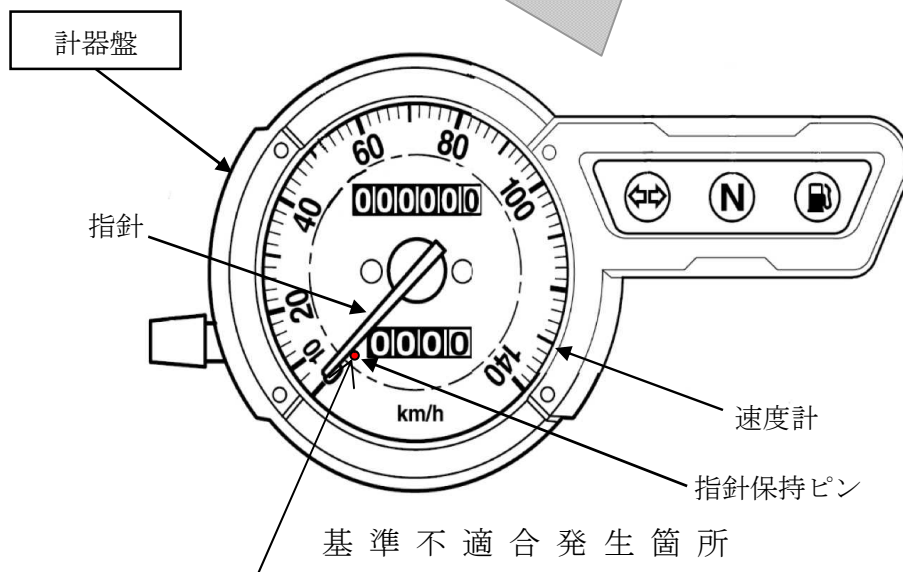
速度計において、正規の仕様と異なる指針保持ピンを組付けたものがある。そのため、計器盤内の温度が上がると、当該保持ピン表面の塗料が粘性を帯び、最悪の場合、指針が当該保持ピンに固着し、速度計が作動しなくなるおそれがある。

注： は交換する部品を示す。

改善の内容：全車両、計器盤の製造ロット番号を確認し、該当するものは計器盤を正規品と交換する。また、計器盤を交換する際は、その時点の走行距離をメンテナンスノートに記録する。

識別：リコール番号入りの識別ステッカーを車台番号打刻位置付近に貼付する。
