## 改善箇所説明図②

### 不具合内容

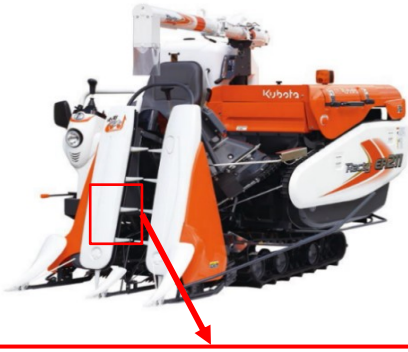
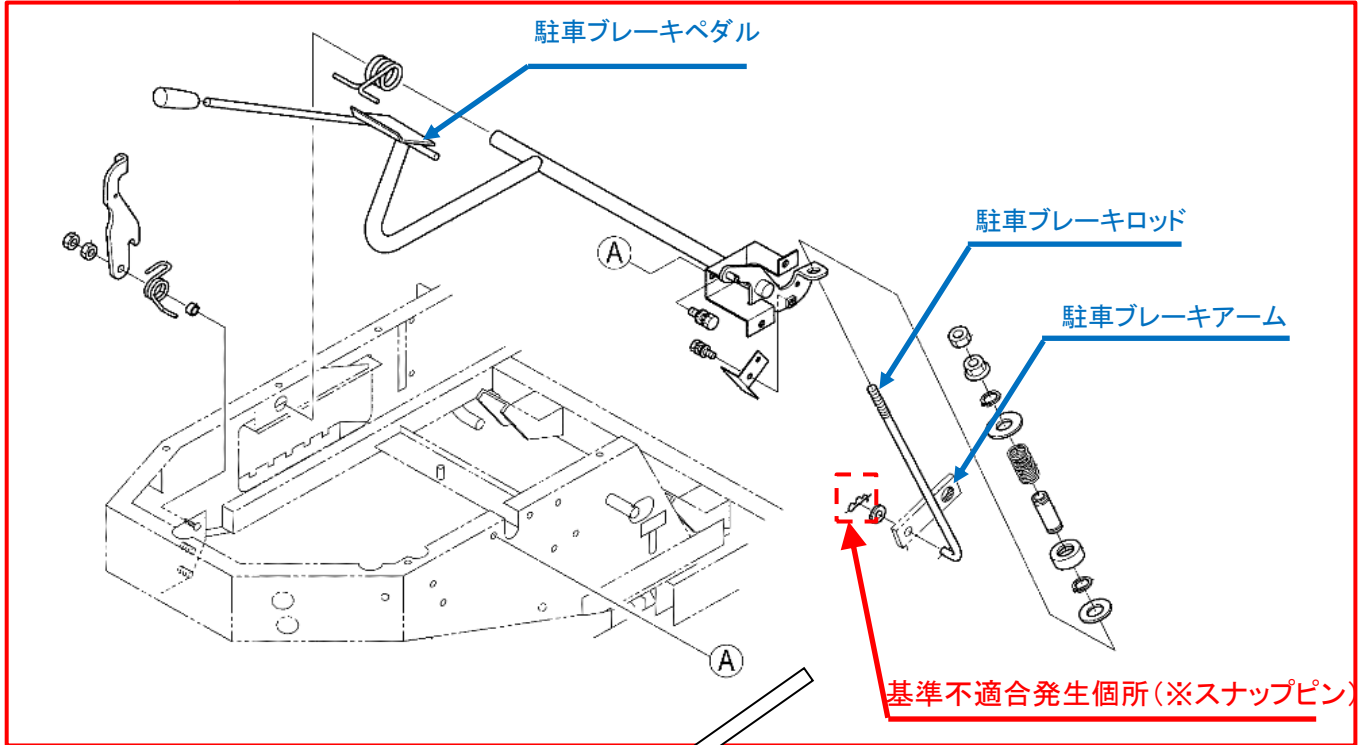
基準不適合発生箇所(※スナップピン)

制動装置において、駐車ブレーキペダルと駐車ブレーキアームを連結する駐車ブレーキロッドのピン選定が不適切でスナップピンによる連結としたため、ワラ等の引っ掛かりでスナップピンが抜ける場合がある。そのまま使用を続けると、駐車ブレーキロッドが駐車ブレーキアームから外れ、駐車ブレーキペダルで駐車ブレーキが効かなくなり、車両が動き出すおそれがある。

【対策前】・駐車ブレーキロッドと駐車ブレーキアームの連結にスナップピンを使用。

全車両、駐車ブレーキロッド部のスナップピンをワリピンへ変更する。

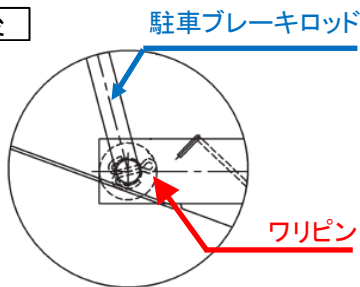
対策後

【対策後】・駐車ブレーキロッドと駐車ブレーキアームの連結にワリピンを使用。
