改善箇所説明図

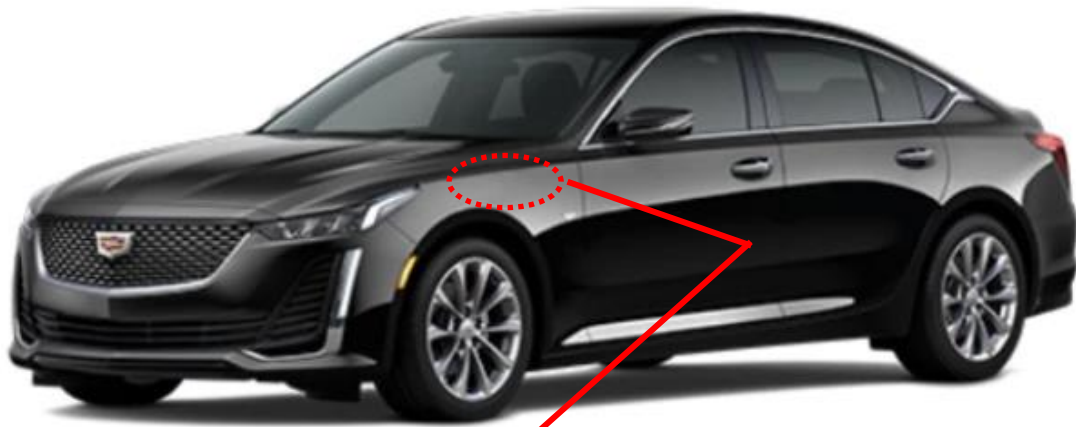
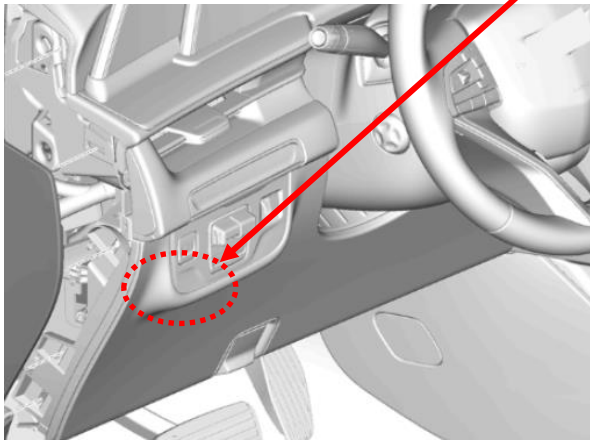
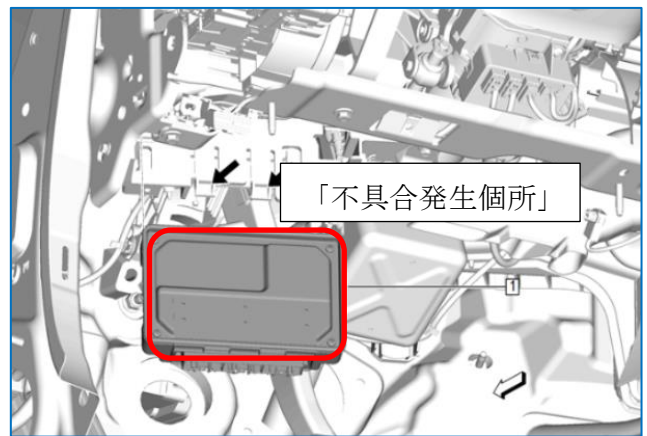
は、シリアルデータゲートウェイモジュールを示す

車両システムにおいて、各モジュールからの通信を処理するシリアルデータゲートウェイモジュールのソフトウェアが不適切なため、各通信を正しく処理できないことがある。そのため、エアバックシステムに不具合が発生しても警告灯が点灯しなくなるとともにエアバックシステムの不具合に乗員が気付かず必要な点検整備を行われないことにより、最悪の場合、衝突時にエアバッグが作動せず、乗員が傷害を負うおそれがある。

全車両、シリアルデータゲートウェイモジュールのソフトウェアをアップデートする。

運転席側 A ピラー(下側ドアヒンジの下)に黄色ペイントを塗布する。
