改善箇所説明図

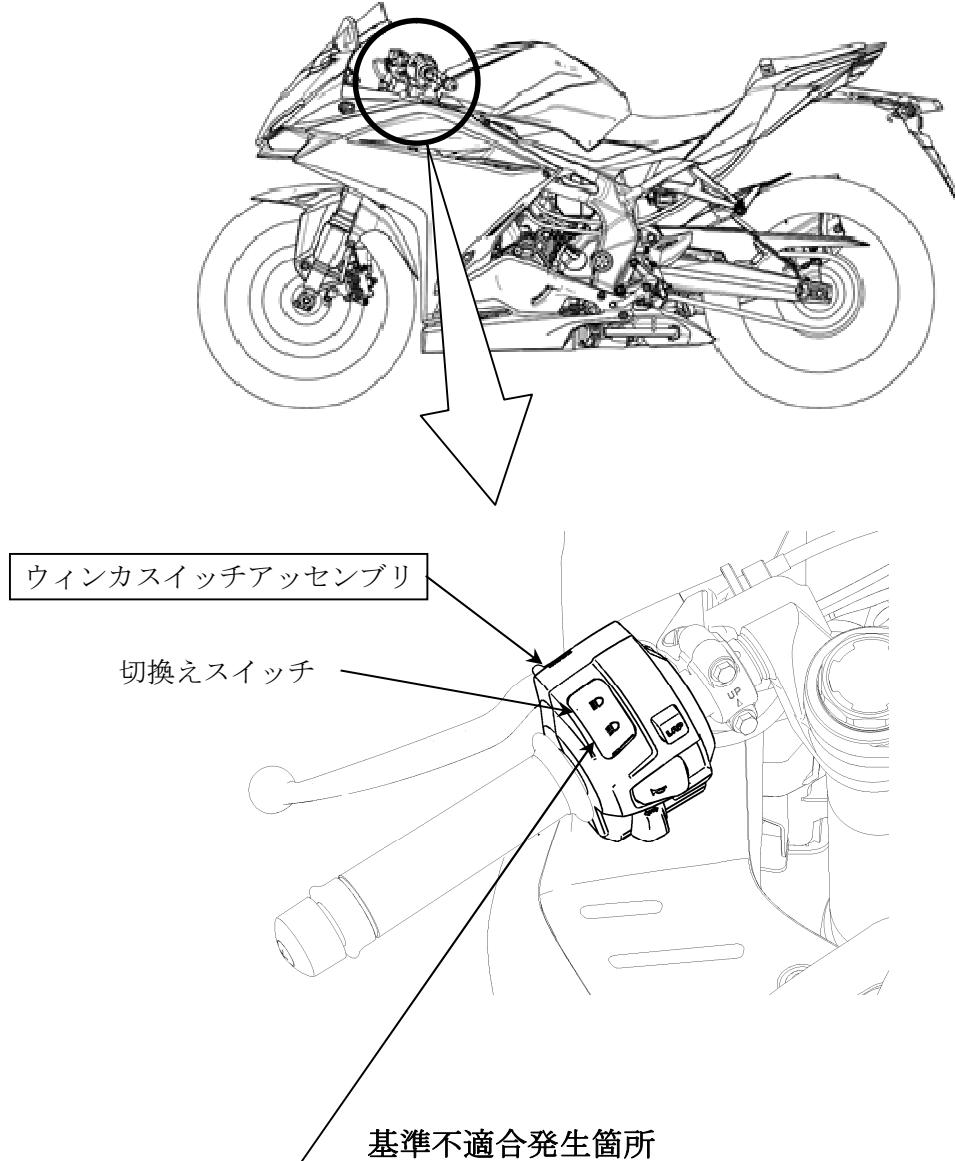
灯火装置において、走行用前照灯とそれ違い用前照灯切換えスイッチの接点構造が不適切なため、はんだフラックスが接点表面に残留するものがある。そのため、そのまま使用を続けると、切換えスイッチが接触不良となり、最悪の場合、走行用前照灯が不灯となるおそれがある。

注： [] は交換部品を示す。

全車両、対策品の切換えスイッチを組付けたワインカスイッチアッセンブリと交換する。

識別：車台番号打刻部付近に赤色の識別ラベルを貼付する。
