改善箇所説明図

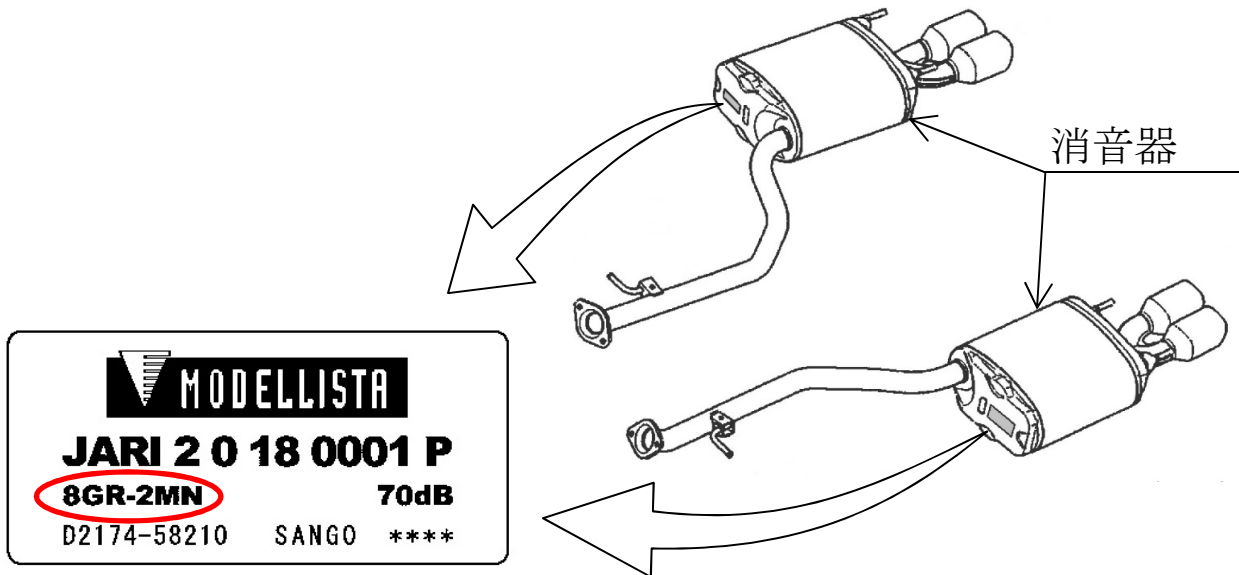
基準不適合発生箇所

トヨタクラウン3.5RSグレード専用のリヤバンパーに装着するエアロ部品と共に使用する後付部品の消音器において、保安基準に適合していることを示すために消音器に表示しているプレートに記載された原動機型式が誤っていた。
そのため、保安基準適合性の確認ができない。

当該商品購入のユーザーに対し、保安基準適合性の確認をするための書面を配布する。
