## 改善箇所説明図

### 基準不適合発生箇所

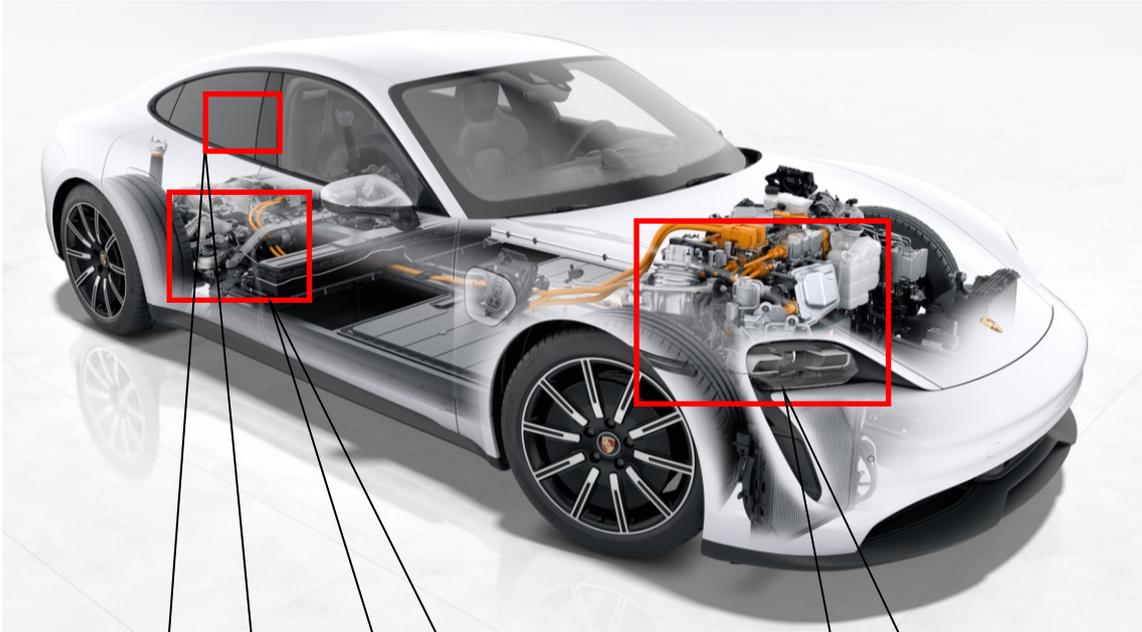
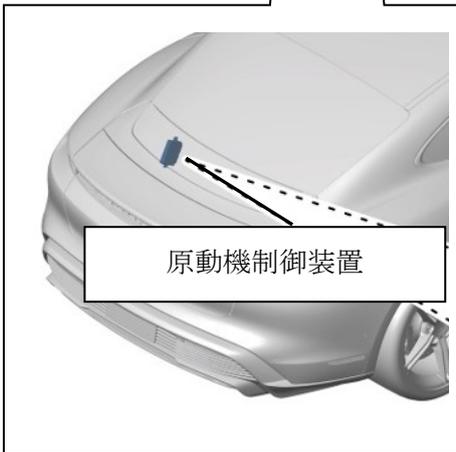
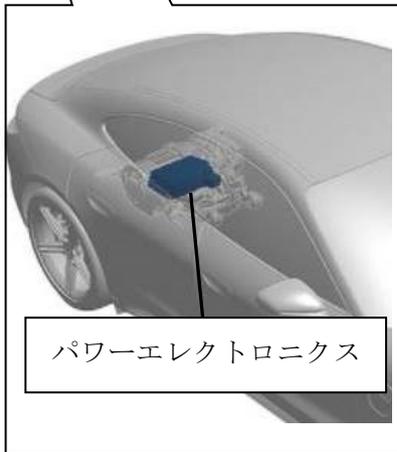
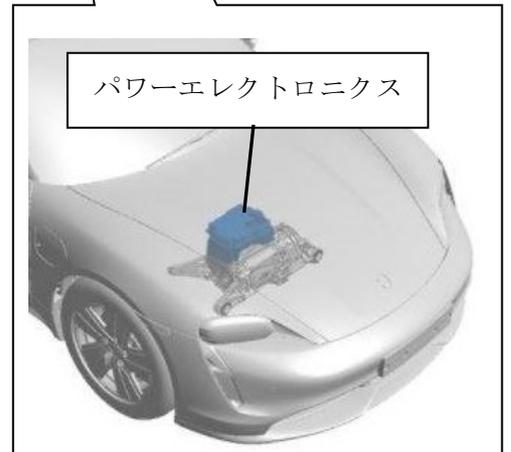
電気装置において、原動機制御装置およびパワーエレクトロニクスのプログラムが不適切なため、エラーの誤検知により走行中にエンジン警告灯が点灯する可能性があり、最悪の場合、車両が走行不能になるおそれがある。

注： □は不具合発生箇所を示す

全車両、原動機制御装置およびパワーエレクトロニクスのプログラムを対策プログラムに書き換える。

識別： 改善済車両には車台番号打刻の左側に黄色ペイントを塗布する。
