改善箇所説明図

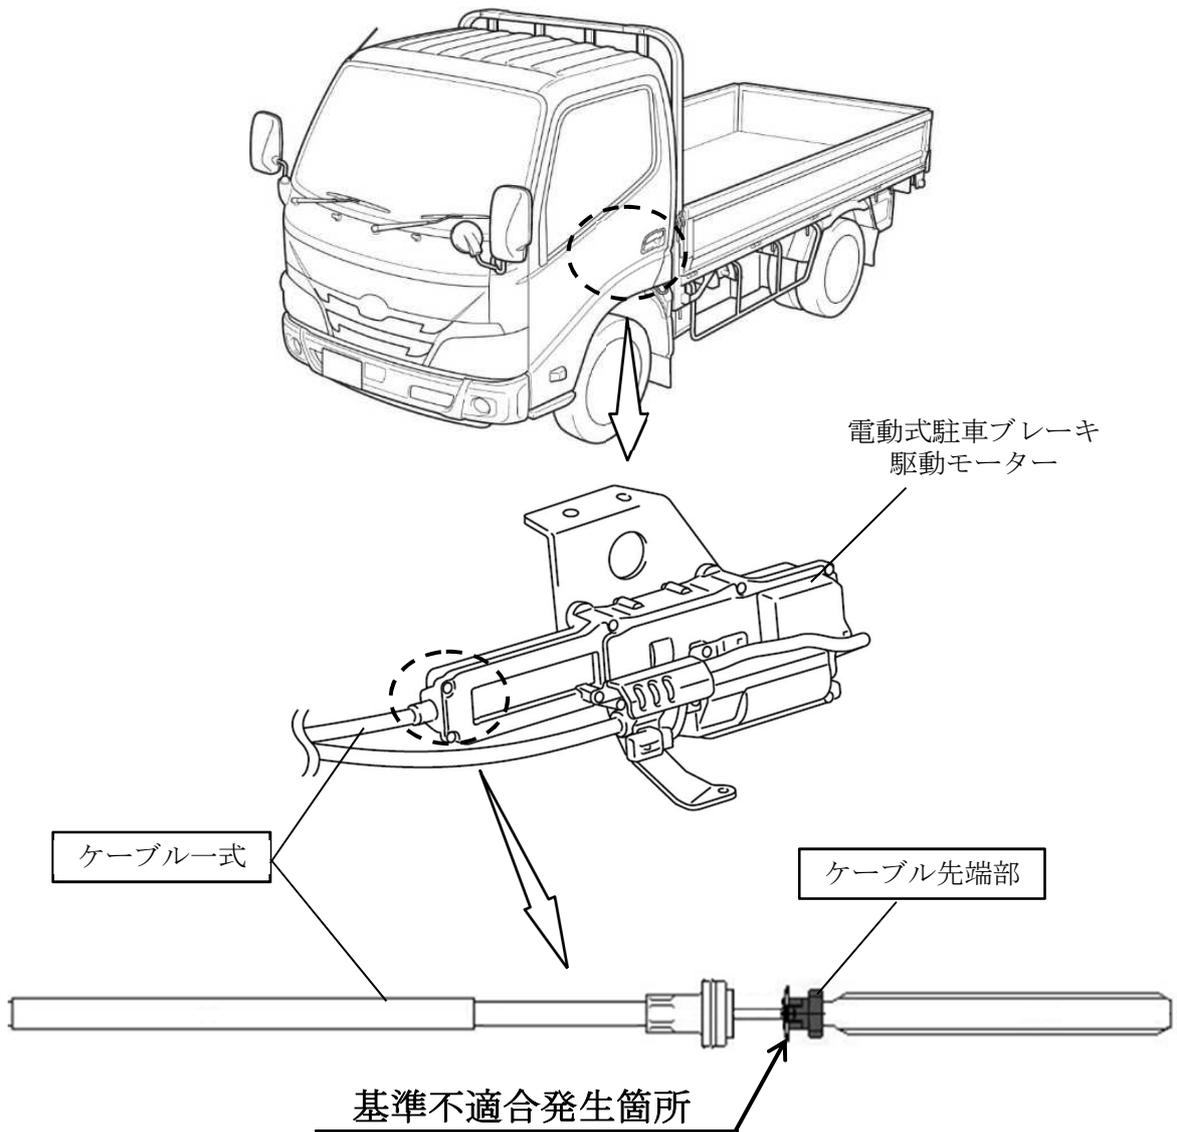
注： は交換する部品を示す。

電動式駐車ブレーキにおいて、駆動モーターに接続するケーブル先端部の強度が不足しているため、停車前に駐車ブレーキを作動させるとケーブル先端部が損傷することがある。そのため、駆動モーターの動力が伝達できなくなり、警告灯が点灯するとともに駐車ブレーキが作動しなくなり、駐車中の車両が動き出すおそれがある。

改善の内容：

全車両、ケーブル式を対策品に交換する。

識別：改善実施済車にはフレーム右側に打刻された車台番号末尾から4桁目の上に黄色ペイントを塗布する。
