改善箇所説明図

不具合の内容

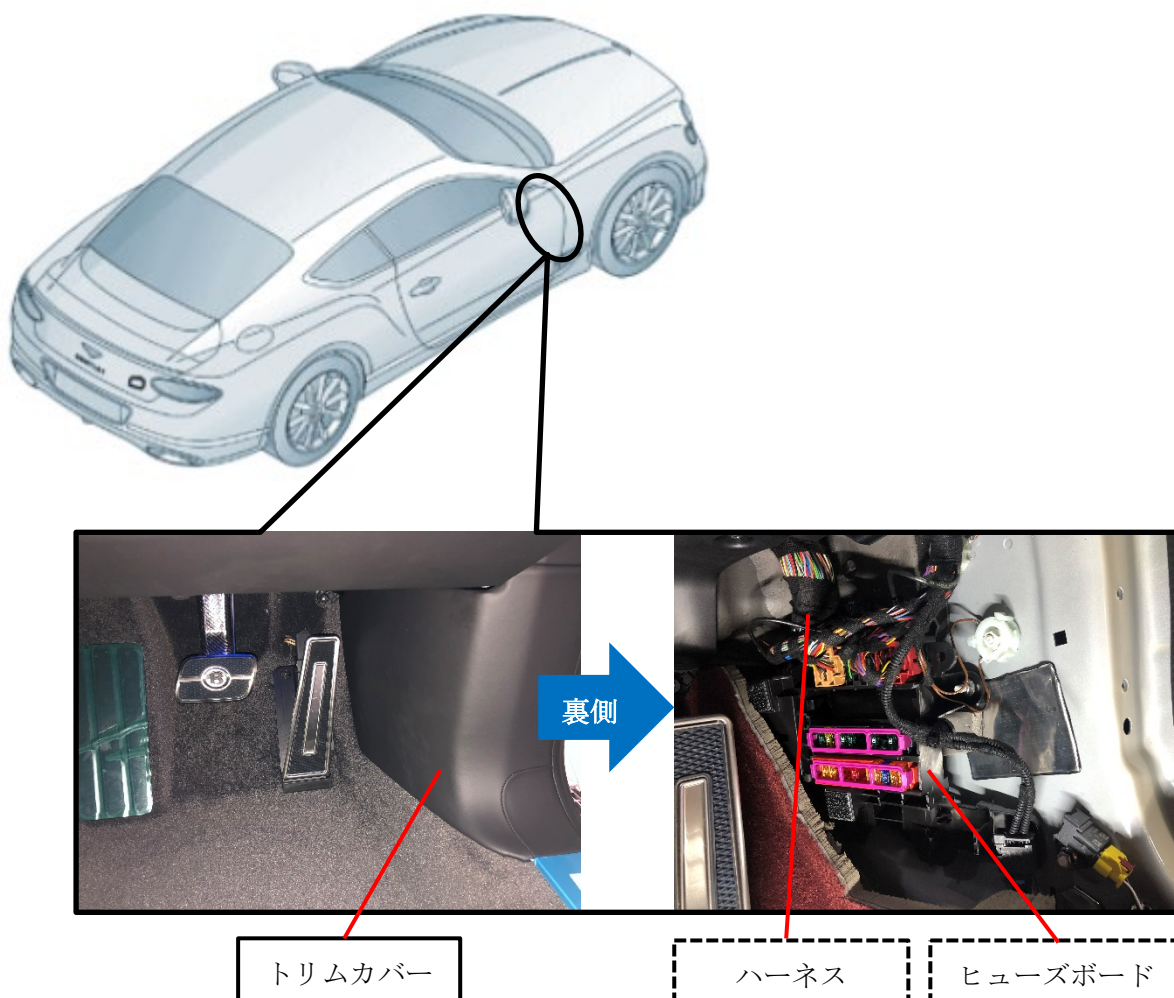
注意: は品番を確認し該当する場合は交換する部品を示す。

は点検結果により修正または交換する部品を示す。

運転席足元のトリムカバーに格納されているヒューズボード及びハーネスにおいて、取り付けが不適切なため、トリムカバーを内側から押し出しているものがある。そのため、浮き上がったトリムカバーがアクセルペダルに接触し、最悪の場合、アクセルペダルが戻らなくなるおそれがある。

全車両、ヒューズボード及びハーネスの取り付け状態を点検し、不適切なものは正しく取り付け、ヒューズボードが破損している場合は新品と交換する。また、トリムカバーの品番を確認し、該当する場合は浮き上がりを防止する対策品に交換する。

アクセルペダルの土台に黄色のペイントを塗布し識別とする。
