# 改善箇所説明図

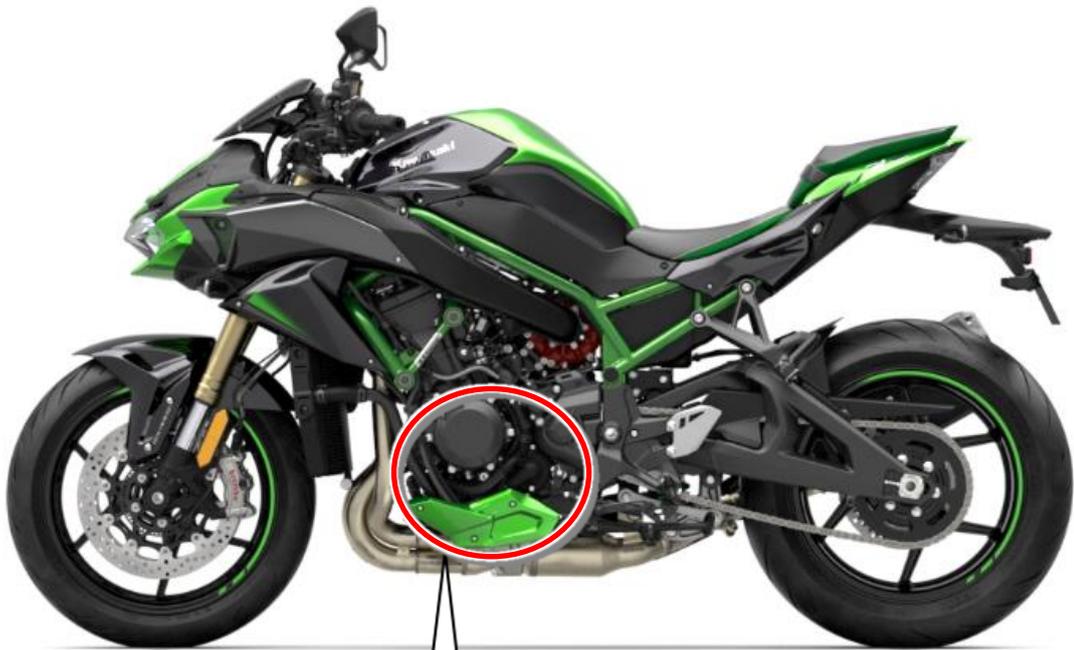
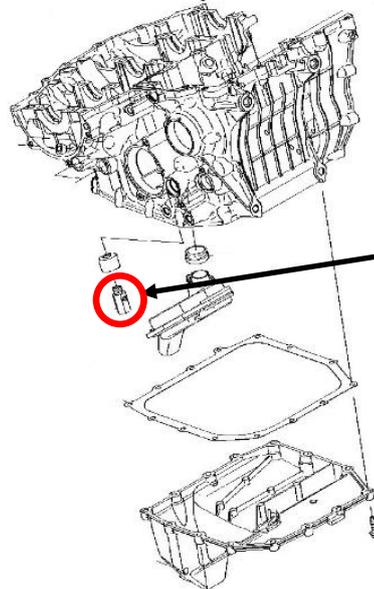
基準不適合発生箇所

リリースバルブ

エンジンの油圧を調整するリリースバルブにおいて、組立作業が不適切なため、リリースバルブの構成部品が脱落し、エンジンの油圧が低下する場合があります。そのため、油圧警告灯が点灯するとともにエンジンが潤滑不良となり、最悪の場合、エンジンが停止するおそれがある。

**改善の内容** 全車両、リリースバルブを良品に交換する。リリースバルブの構成部品に脱落が認められた場合は、エンジン内部を点検し損傷部位を交換する。

識別：改善済車両には、車台番号打刻位置付近に白色ペイントを塗布する。
