改善箇所説明図

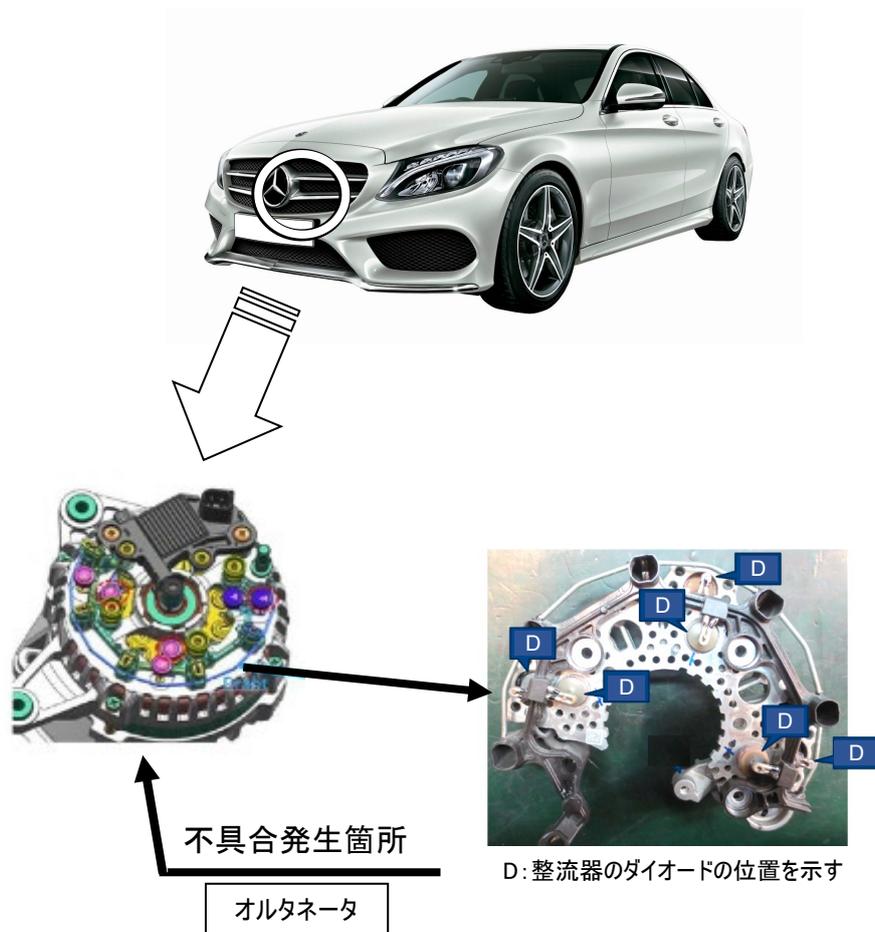
注: は点検を行う部位を示す

4気筒ガソリンエンジンに搭載されているオルタネータにおいて、アイドル時の発電制御が不適切なため、整流器のダイオードが熱を受けて破損し、警告灯の点灯や充電不良を起こし、エンジンがストールすることがある。また、特定の組み合わせのダイオードが複数破損して短絡すると、オルタネータに大電流が流れて発熱し周囲を溶損させることで、最悪の場合、火災に至るおそれがある。

全車両、オルタネータの点検を行いダイオードが破損している場合は、オルタネータを対策品に交換する。ダイオードに破損がない場合は、エンジンコントロールユニットの制御プログラムを対策プログラムに書き換える。

識別 : 車台番号の付近に黄色ペイントを塗布する
