# 改善箇所説明図

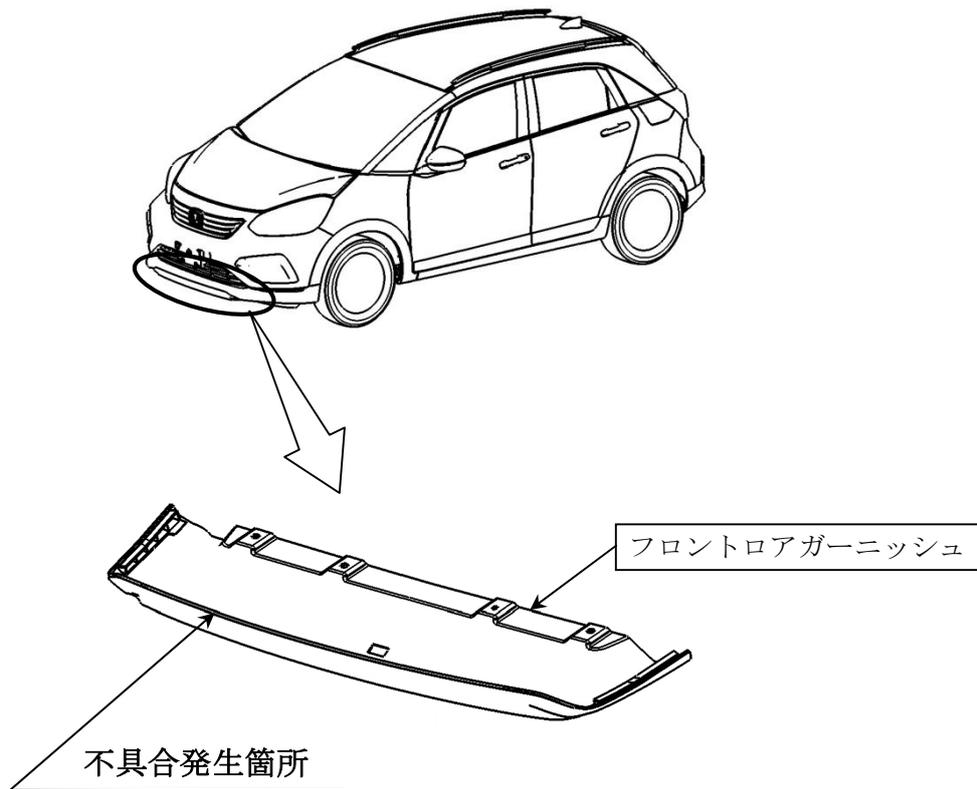
後付け用品として販売したフロントロアガーニッシュにおいて、フロントバンパへの固定構造が不適切なため、当該ガーニッシュの固定テープが剥がれるものがある。そのため、走行中の風圧によりガーニッシュが浮き、最悪の場合、ガーニッシュが脱落し、他の交通の妨げとなるおそれがある。

対象の製品が装着されている車両について、フロントロアガーニッシュを対策品と交換する。

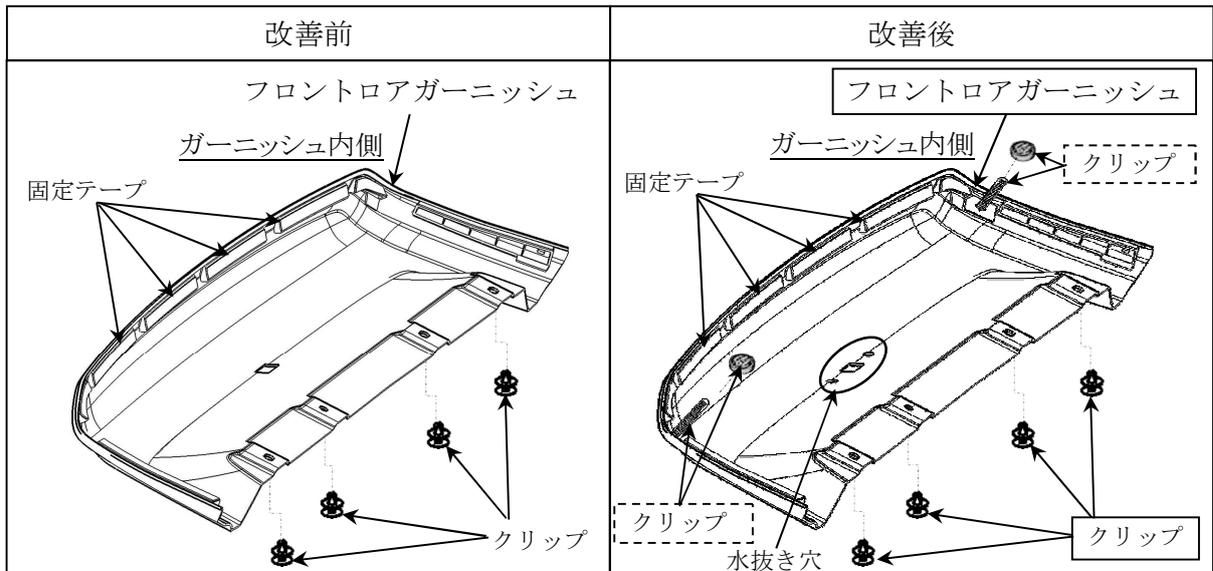
注：  は交換部品を示す。  は追加部品を示す。

識別：フロントロアガーニッシュ下面の水抜き穴が3個である。
