## 改善箇所説明図

### 改善の内容

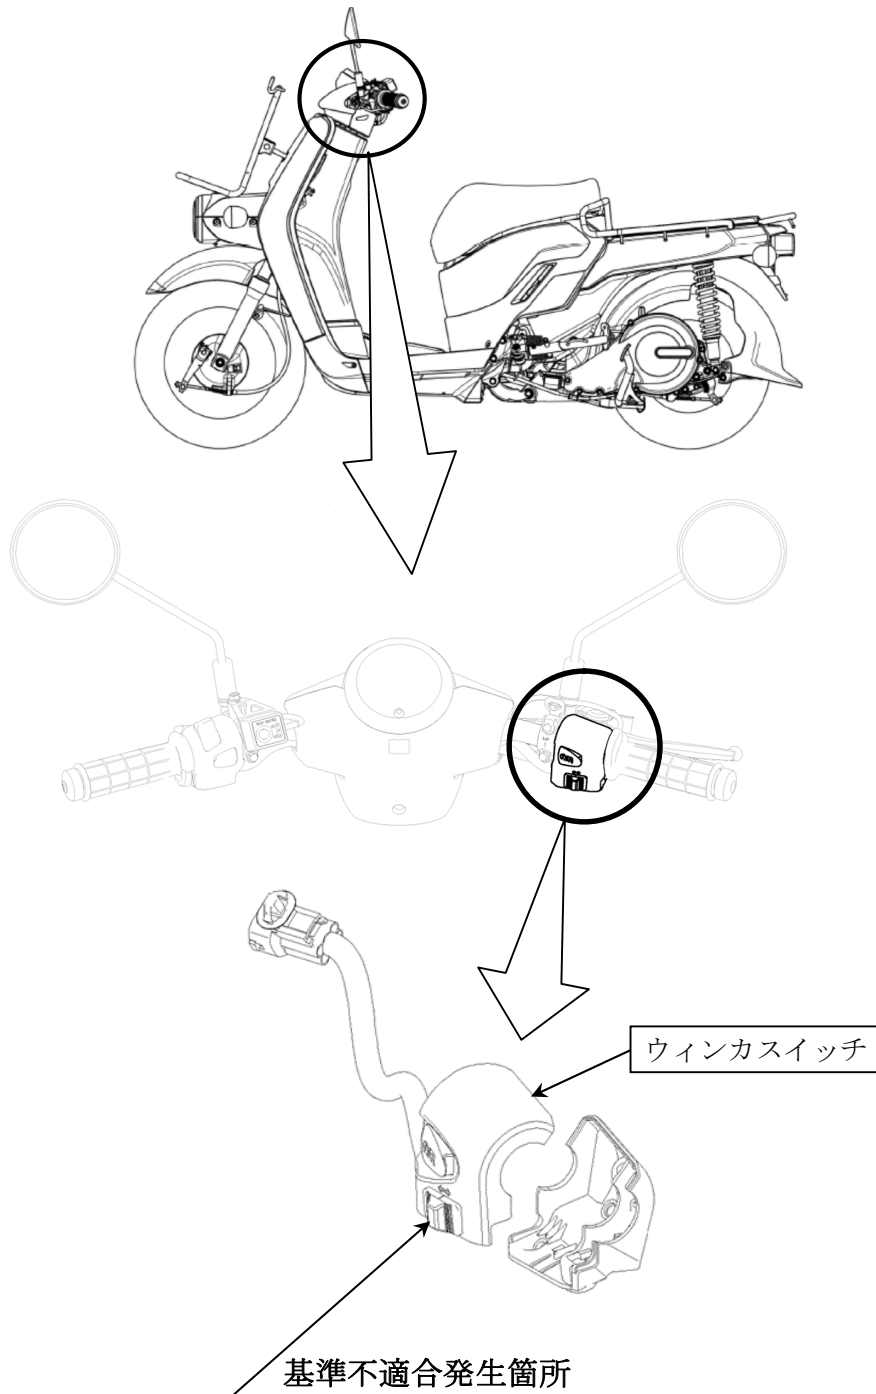
方向指示器において、ウィンカスイッチ構成部品の材料管理が不適切なため、正規と異なる材料で製造されたものがある。そのため、スイッチ内部に浸入した雨水等により構成部品が腐食し、最悪の場合、腐食が進行して部品が破損すると、方向指示器が作動しなくなるおそれがある。

注：  は交換部品を示す。

全車両、ウィンカスイッチを良品に交換する。

識別：車台番号打刻部付近に白色の識別ラベルを貼付する。
