改善箇所説明図

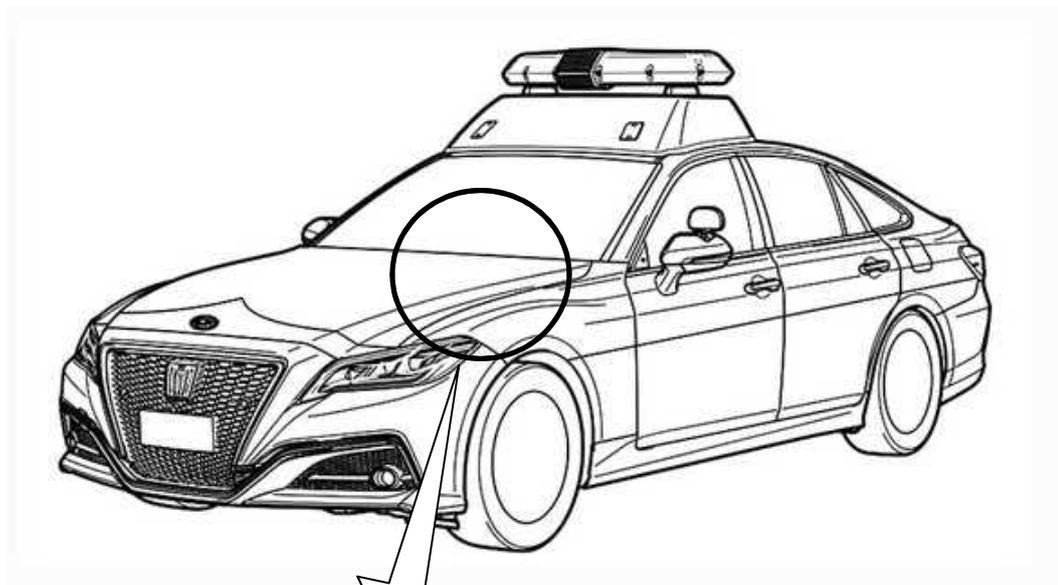
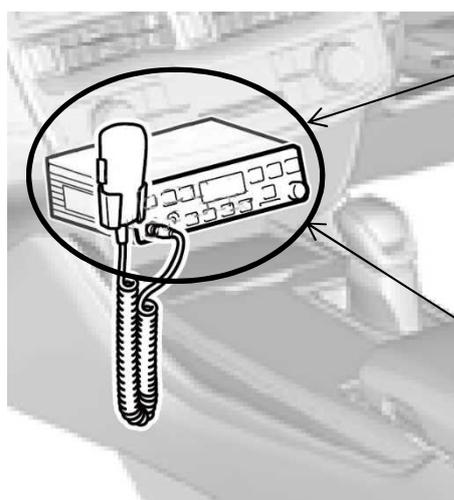
サイレン用アンプ

基準不適合発生箇所

注：□ は修正部品を示す。

警察車において、サイレン用アンプの制御プログラムが不適切なため、サイレンを吹鳴せずにマイク音量を最大で使用すると、当該アンプに過電流が流れる場合がある。そのため、ヒューズが切れ、サイレンが吹鳴しなくなるおそれがある。

改善の内容

全車両、サイレン用アンプの制御プログラムを対策仕様に修正する。

識別：改善済車両には車台番号打刻の右上部に黄色ペイントを塗布する。
