改善箇所説明図

基準不具合発生箇所

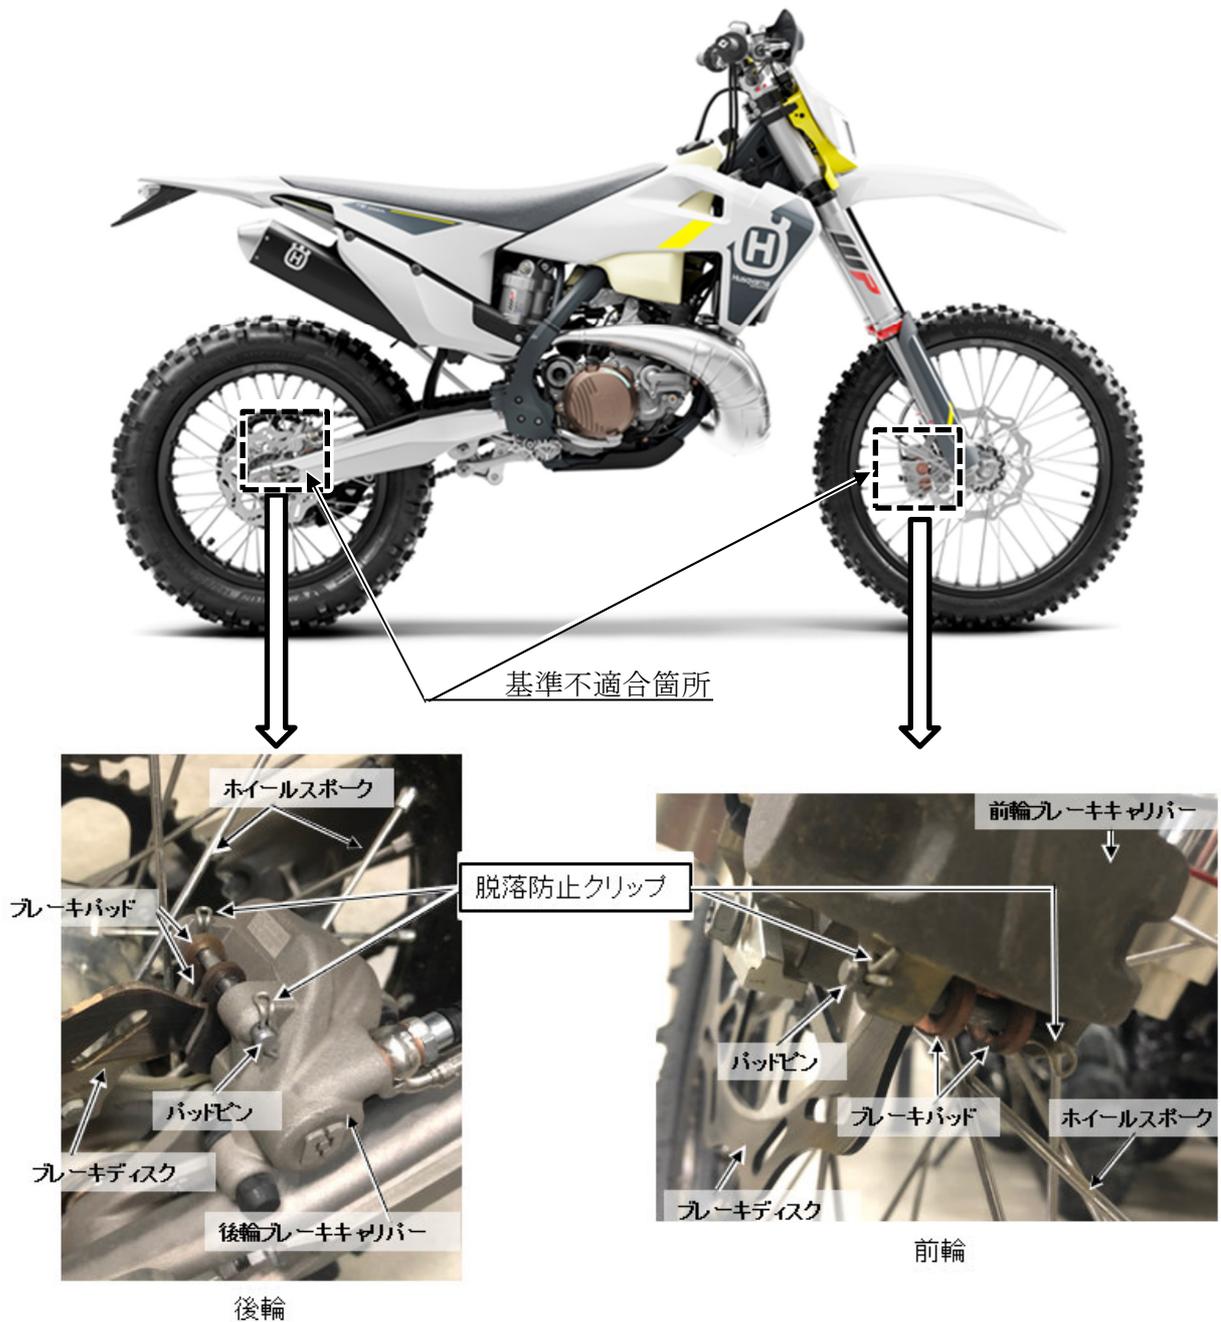
注： は改善箇所を示す。

制動装置において、ブレーキパッドを保持しているパッドピンの脱落防止クリップの設計が不適切なため、走行中に当該クリップが外れてしまうことがある。そのため、パッドピンが横方向にスライドしてしまい、ホイールスポークと接触することでブレーキキャリパーが損傷し、最悪の場合ブレーキパッドが脱落することで制動力を失うおそれがある。

全車両、前後のブレーキキャリパーに使用されている脱落防止クリップを対策品に交換する。なお、ホイールスポーク及びブレーキキャリパーが損傷している場合には、当該部品を交換する。

識別：改善実施済車には、車台番号近傍に外-3329 のステッカーを貼付する。
