改善箇所説明図

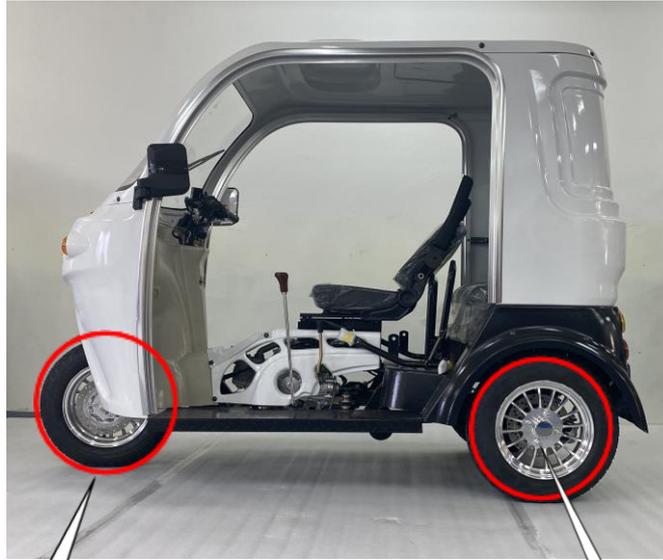
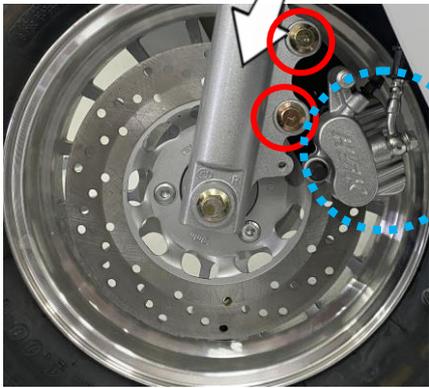
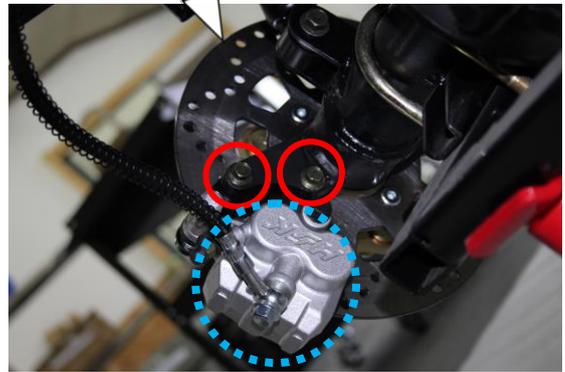
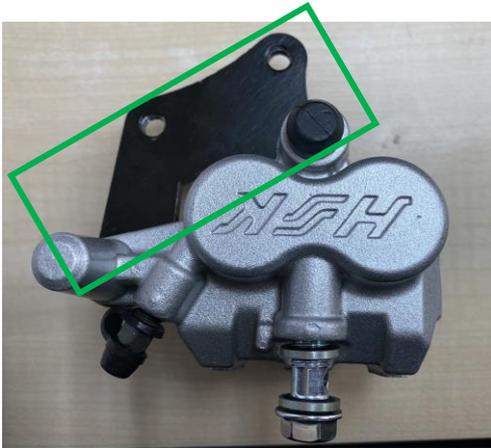
①キャリパーサポート固定ボルト(赤円)

②ブレーキキャリパー(水色破線円)

③キャリパーサポート(緑四角)

※交換が必要なものは①となります。

ブレーキキャリパーの固定ボルトにおいて、生産時の作業管理が不適切なため、過剰なトルクで締付けられているものがある。そのため、当該ボルトが破損した状態で使用を続けるとボルトが緩み、最悪の場合、キャリパーが脱落することで制動能力が失われるおそれがある。

全車両、前後ブレーキキャリパーの固定ボルトを対策品に交換する。

は、交換部品および追加部品を示す。

識別：前輪はボルト頭の色が真鍮色から銀色に変更される。

後輪はボルト頭の形状が六角形から丸型に変更される。
