改善箇所説明図

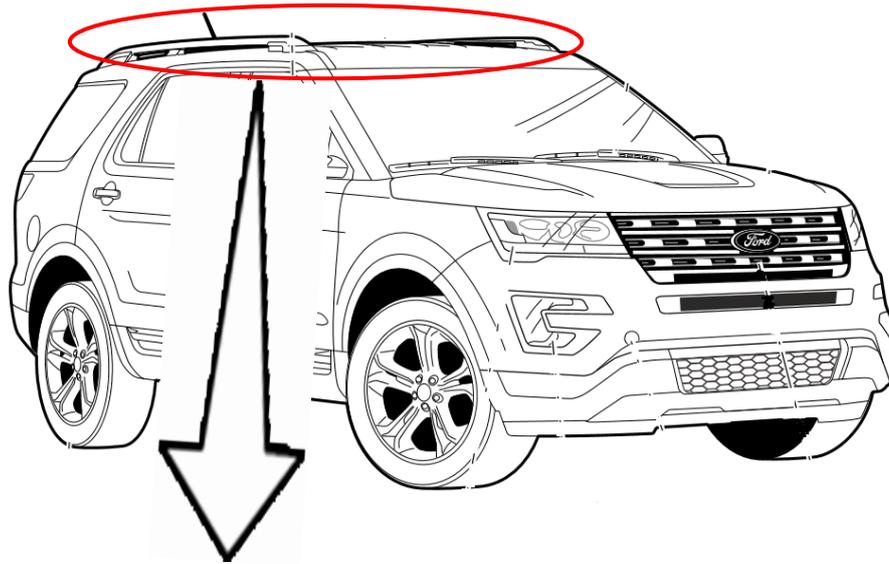
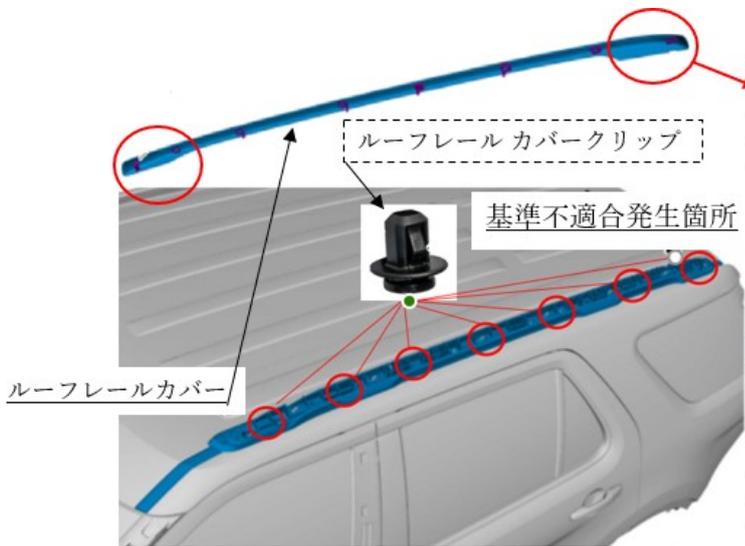
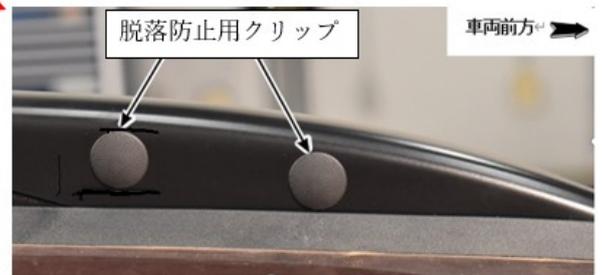
※ 左右ルーフレール前後に取り付けする

注： 内は追加部品箇所を示す。

注： 内は改善箇所を示す。

ルーフレールカバーにおいて、取付部のルーフレールカバークリップの材質が不適切なため、冷熱の繰返しで取付部クリップが破損し剥がれることがある。そのため、浮きや異音が発生し、最悪の場合、ルーフレールカバーが脱落し、他の交通を妨げるおそれがある。

全車両、ルーフレールカバーの取付状態を点検し、浮き等がある場合はルーフレールカバークリップを対策品に交換する。ルーフレールカバーに損傷が確認された場合は交換し、その上で脱落防止用クリップを追加する。取付状態が良好な場合は脱落防止用クリップを追加する。

識別：フロント右ドアラッチのキャッチ上側ボルトに黄色いペイントを塗布する。
