改善箇所説明図

運転席用エアバッグユニット

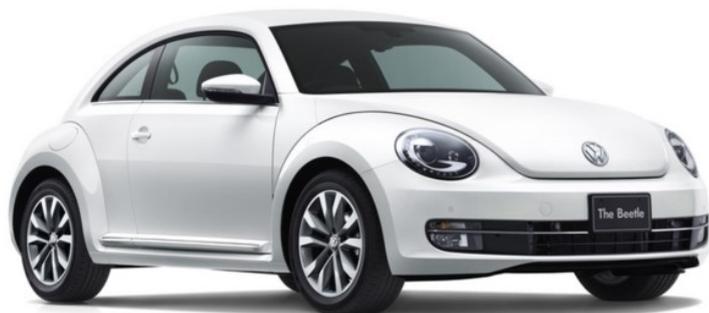
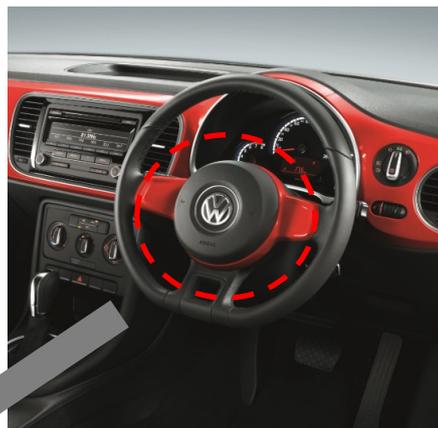
は交換する部品を示す

運転席用エアバッグのインフレーター (膨張装置) において、高い湿度の環境下で大きな温度変化を繰り返すと、ガス発生剤が劣化することがある。そのため、エアバッグ展開時にインフレーター容器が破損するおそれがある。

全車両、運転席用エアバッグユニットを対策品と交換する。

識別：キャンペーンステッカーに「外-3343、日付（西暦・月・日の順）、ワークショップスタンプ」を記入し、スペアタイヤ収納部左側面に貼りつける。
