## 改善箇所説明図

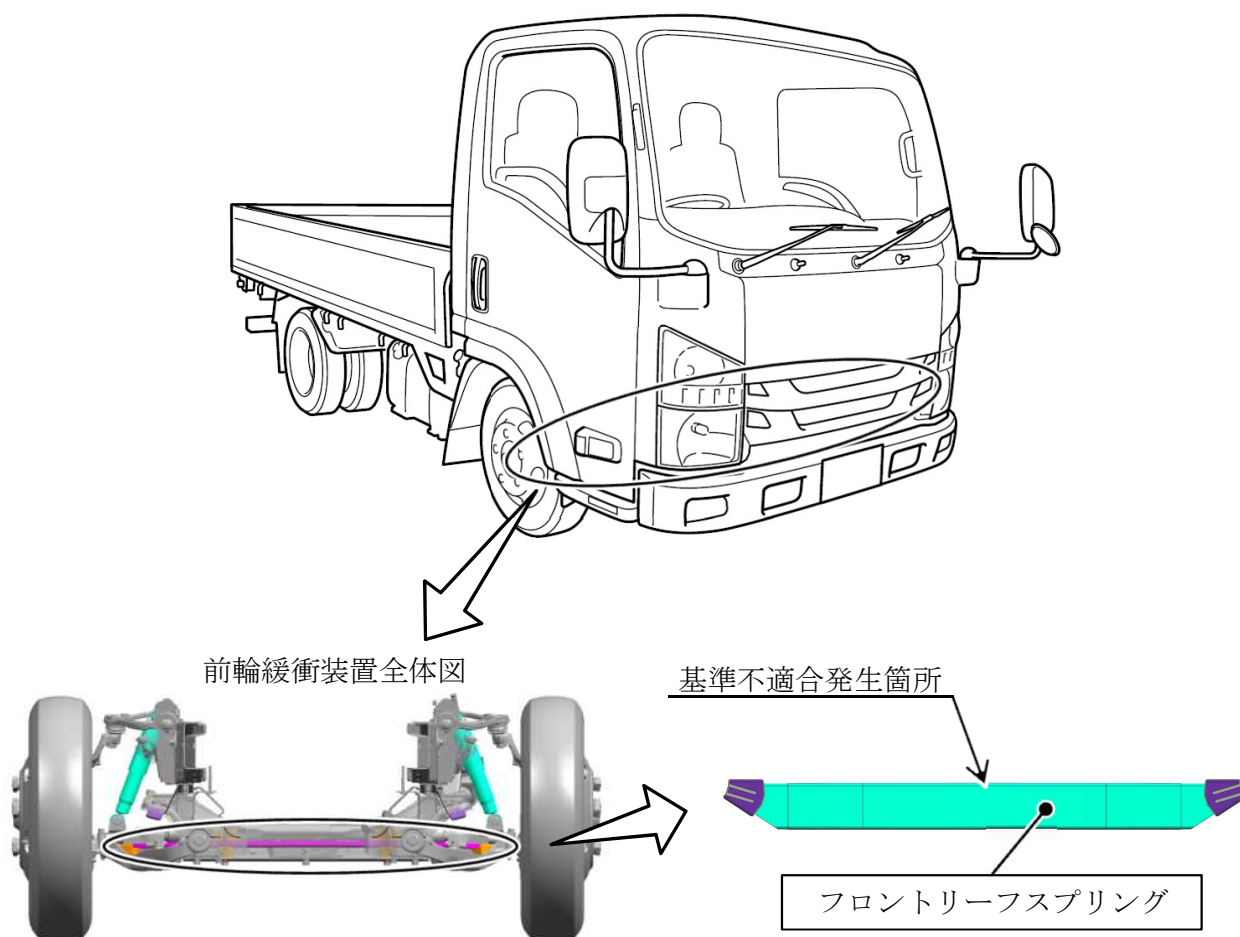
小型トラックの前輪緩衝装置において、フロントリーフスプリングの製造工程が不適切なため、耐久性が不足しているものがある。そのため、そのまま使用を続けると、当該リーフスプリングが折損し、最悪の場合、走行安定性が損なわれるおそれがある。

注：  は、措置する部品を示す。

全車両、フロントリーフスプリングを対策品に交換する。

識別 助手席側ドア開口部のシリアルナンバープレート右下の位置に、識別シール（グレー色）を貼付する。
