# 改善箇所説明図

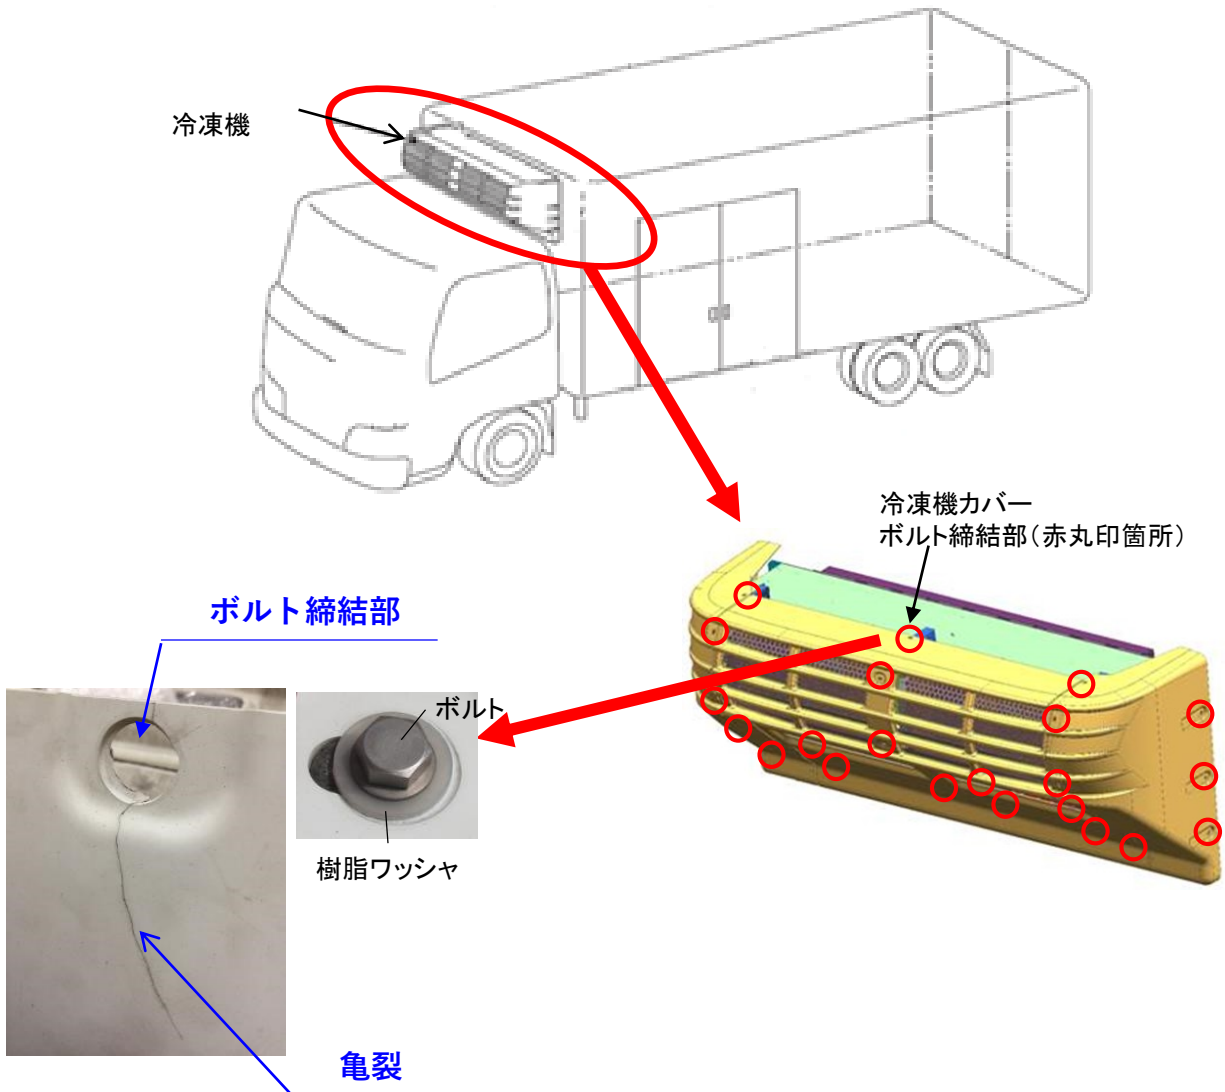
〔市販品として販売したトラック車両用冷凍機において、カバーを固定するボルト締結構造が不適切のため、カバーに亀裂が入り、最悪の場合、カバーの一部破損に至るおそれがある。〕

カバーを固定するボルト締結部品のうち、ワッシャとパッキンの材質を変更した対策品に交換する。

ボルト締結部の金属ワッシャ外形 (φ25mm) で識別する。(現状品は樹脂ワッシャ外形: φ18mm)
