改善箇所説明図

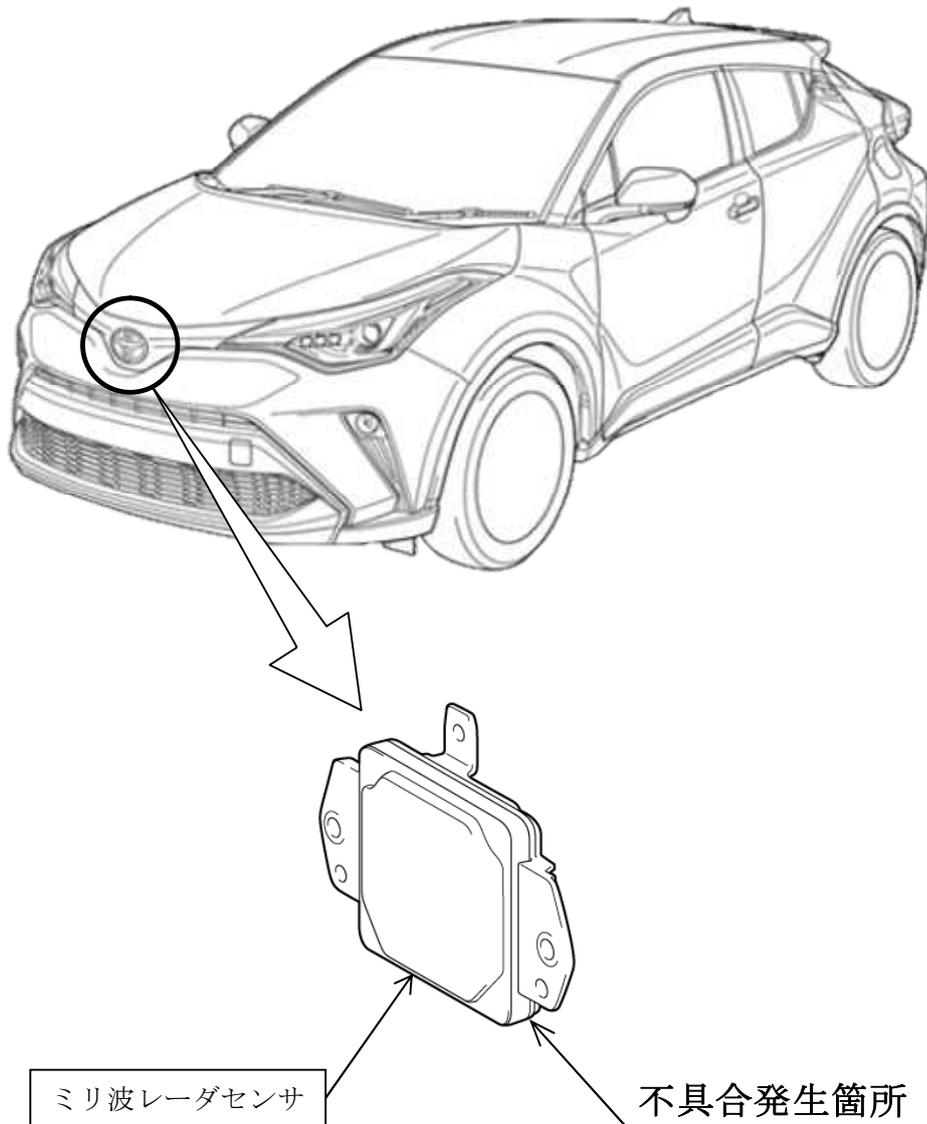
注：□ は措置部品を示す。

衝突回避支援システムにおいて、ミリ波レーダセンサのプログラムが不適切なため、当該センサの初期設定に時間が掛かり、正常に完了せず未完了状態を検出できていないものがある。そのため、前方車両を確認できず、衝突回避支援システムが作動しないおそれがある。

全車両、ミリ波レーダセンサの初期設定の状態を点検し、未完了の場合はミリ波レーダセンサの初期設定を行う。

識別：改善済車両には車台番号打刻の番号1桁目下部に黄色ペイントを塗布する。
