改善箇所説明図

改善措置の内容

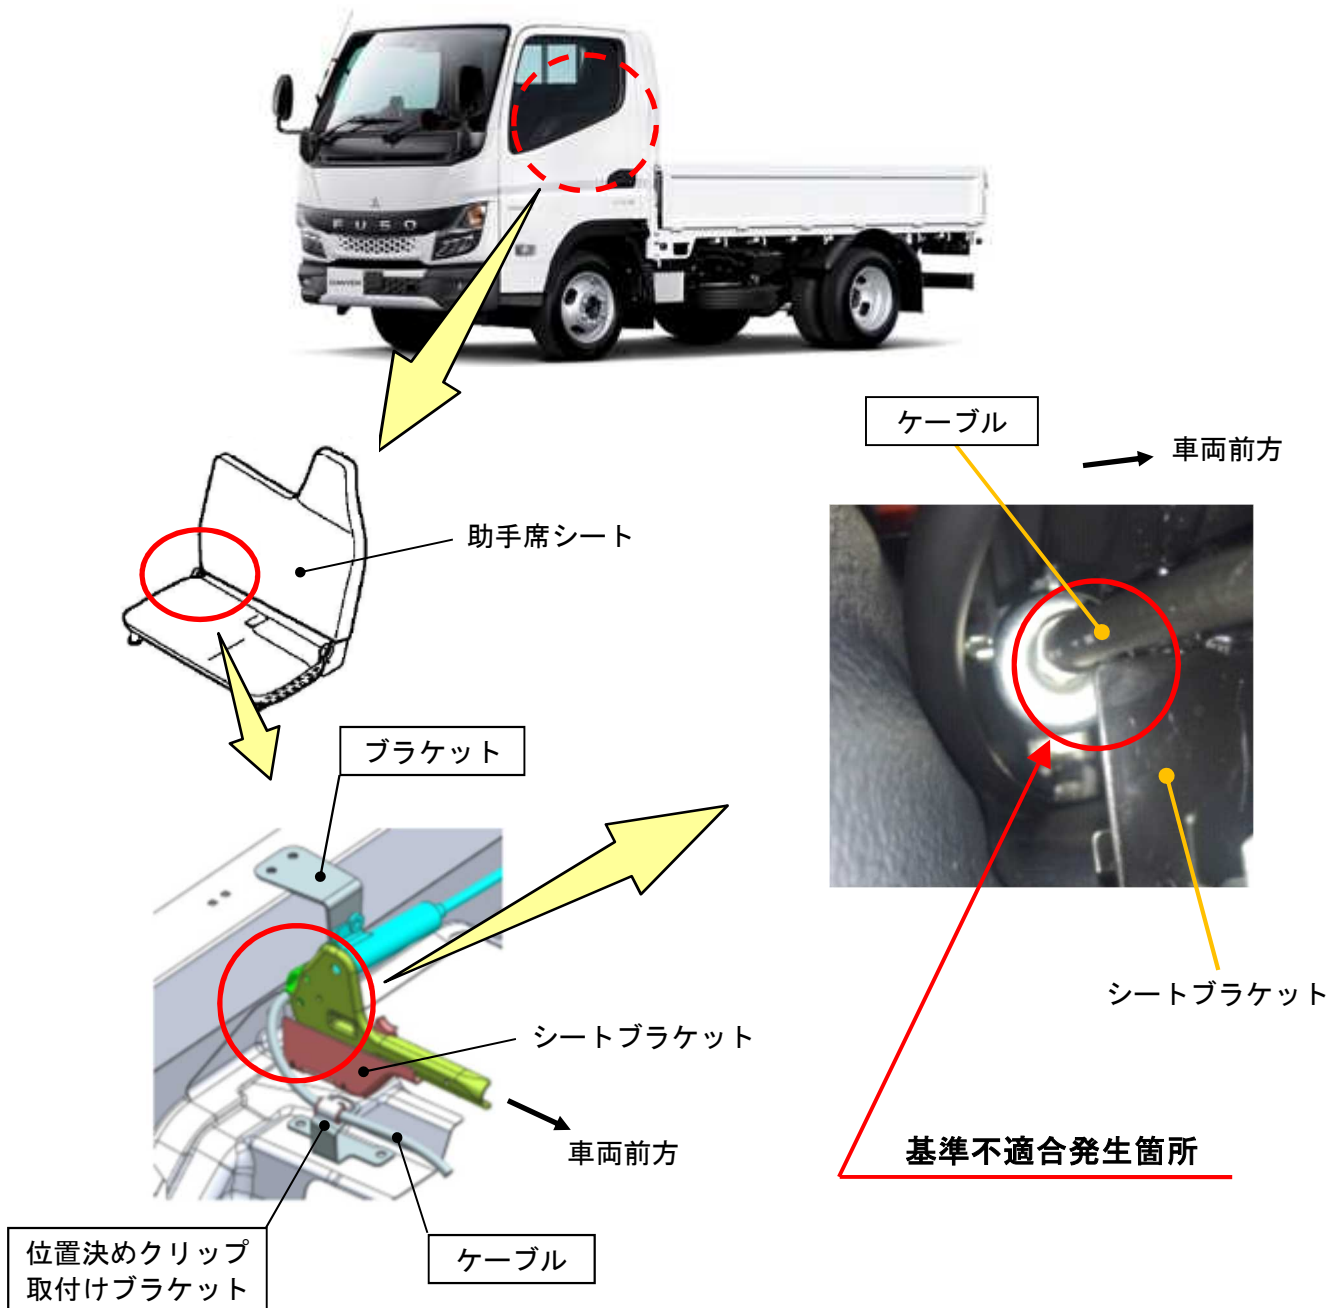
電動パーキングブレーキを搭載した四輪駆動の小型トラックにおいて、電動パーキングブレーキケーブルの配索が不適切なため、助手席のシートブラケットと当該ケーブルが干渉しているものがある。そのため、車両振動によって当該ケーブルの被覆部が摩耗し、最悪の場合、駐車中に当該ケーブルが切断して車両が勝手に動きだし衝突事故等を起こすおそれがある。

注：□は、対策品に交換する部品を示す。

全車両、電動パーキングブレーキのケーブル、ブラケット、位置決めクリップ取付けブラケットを対策品に交換する。

識別：作業完了車には、シートブラケット部に白色ペイントを塗布する。
