改善箇所説明図

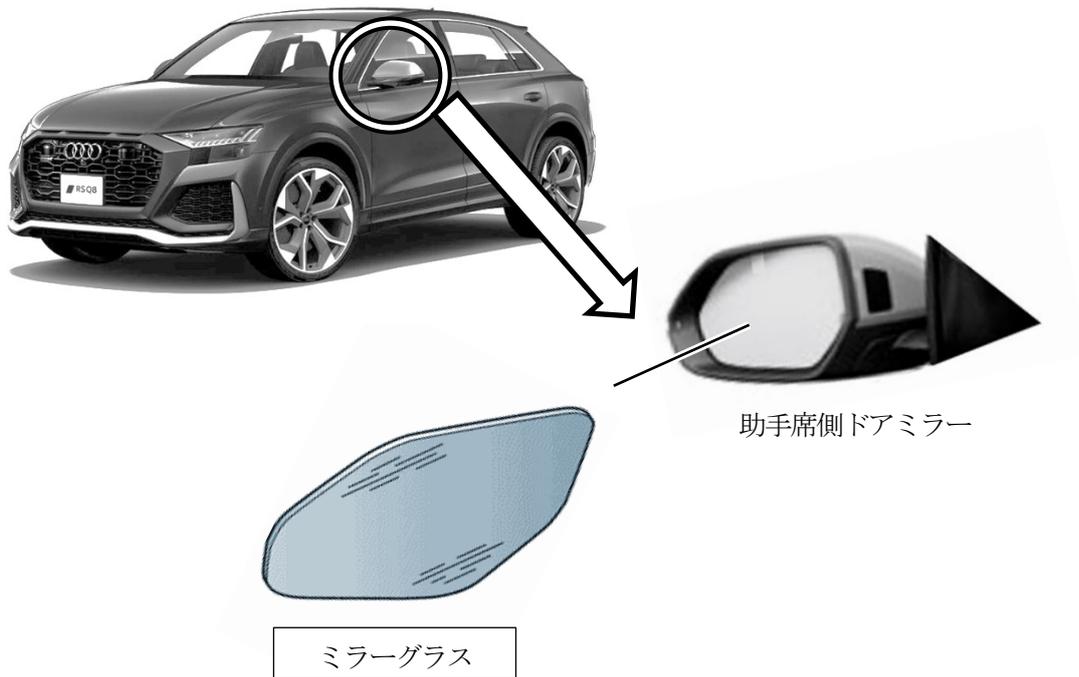
注： は、交換する部品を示す。

基準不適合発生箇所

助手席側ドアミラーのミラーガラスにおいて、製造時の工程管理が不適切なため、誤ったミラーガラスが使用されているものがある。当該ミラーガラスは、寸法が規定より小さいため、法的要件を満たしていないおそれがある。

改善の内容

全車両、助手席側ドアミラーのミラーガラスを正規品と交換する。

識別：「66N2」と記入したキャンペーンステッカーを車両に貼付する。
