## 改善箇所説明図

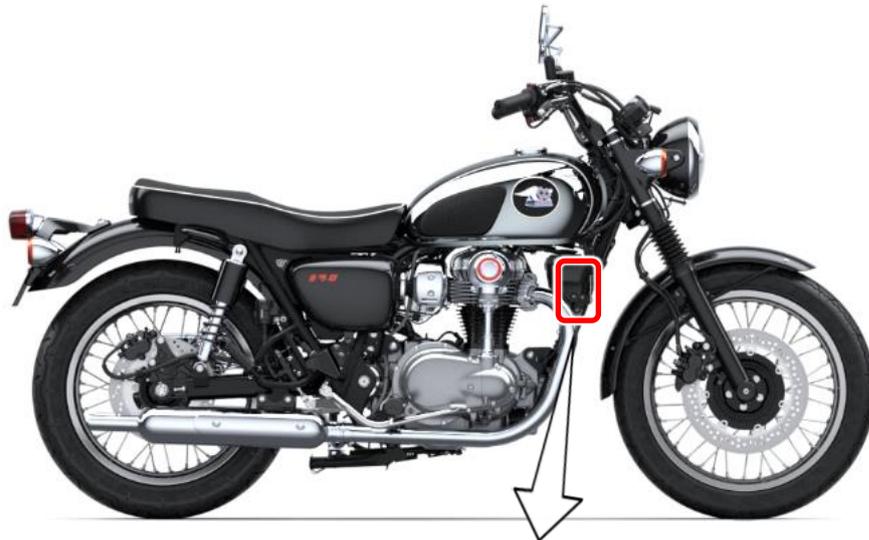
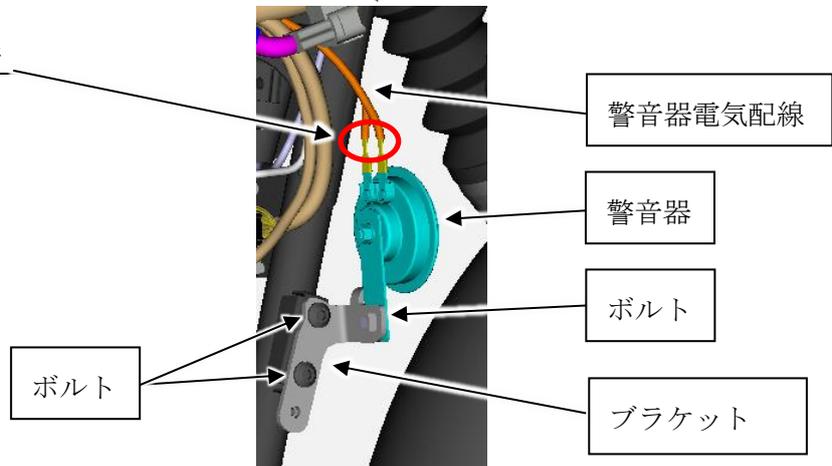
基準不適合発生箇所

警音器の電気配線において、警音器及びブラケット等の耐振性が不足しているため、特定のエンジン回転領域で発生する車体振動により、当該配線の端子部に負荷がかかり、き裂が生じることがある。そのため、そのまま使用を続けると当該配線が断線し警音器が作動しなくなるおそれがある。

全車両、警音器及びブラケット等を対策品に交換するとともに、使用過程車については、電気配線も補修用ハーネスを用いて修理する。なお、補修用ハーネスの準備に時間を要することから、供給準備が整うまでは乗車前点検の実施を使用者に周知し、警音器が作動しない場合は暫定措置として電気配線を修理する。

注：  は、交換部品を示す。
