改善箇所説明図①

農耕用トラクタのエンジンルーム内のワイヤハーネスにおいて、取り回しが不適切なため、ワイヤハーネスとエアコンコンデンサのスライドフレームが接触しているものがある。そのため、走行中の振動やスライドフレームとの擦れにより、当該ワイヤハーネスの被覆が摩擦により損傷して内部電線が短絡し、最悪の場合、ワイヤハーネスが焼損して火災となるおそれがある。

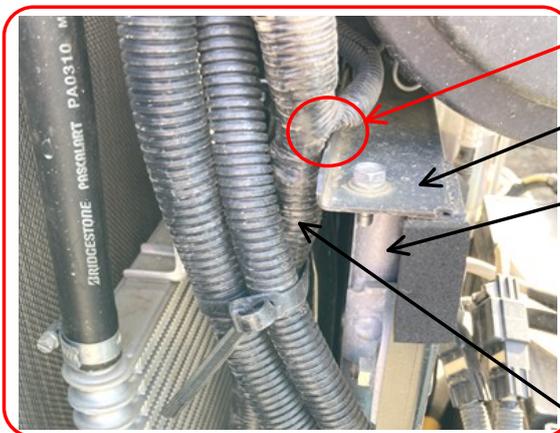
変更前

基準不適合箇所

スライドフレーム

エアコンコンデンサ

ワイヤハーネス

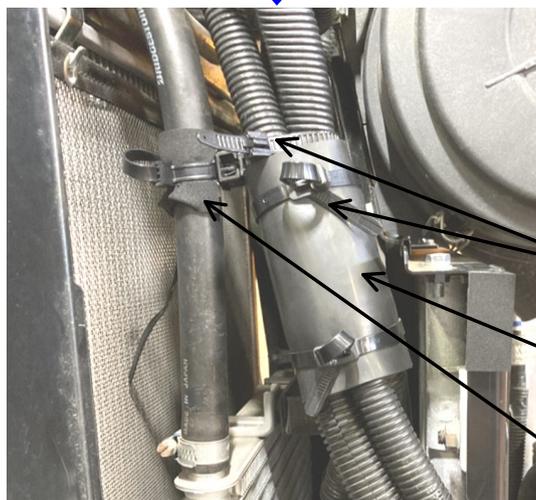
変更後

コードクランプ

保護ゴム

改善の内容:

全車両、ワイヤハーネス固定用のコードクランプを追加し、ワイヤハーネスの経路を変更するとともに保護ゴムを追加する。また、ワイヤハーネスに損傷が見られるものは、補修またはワイヤハーネスを新品に交換する。
